Coehoornsingel 55

VERKORT EXPERTISERAPPORT

Betreft : Aardbevingsschaden in Noordoost Nederland

Bouwaard : Kantoorgebouw
Bouwjaar : Niet bekend
Belendingen : Soortgelijke
Ligging : Binnen de bebouwde kom

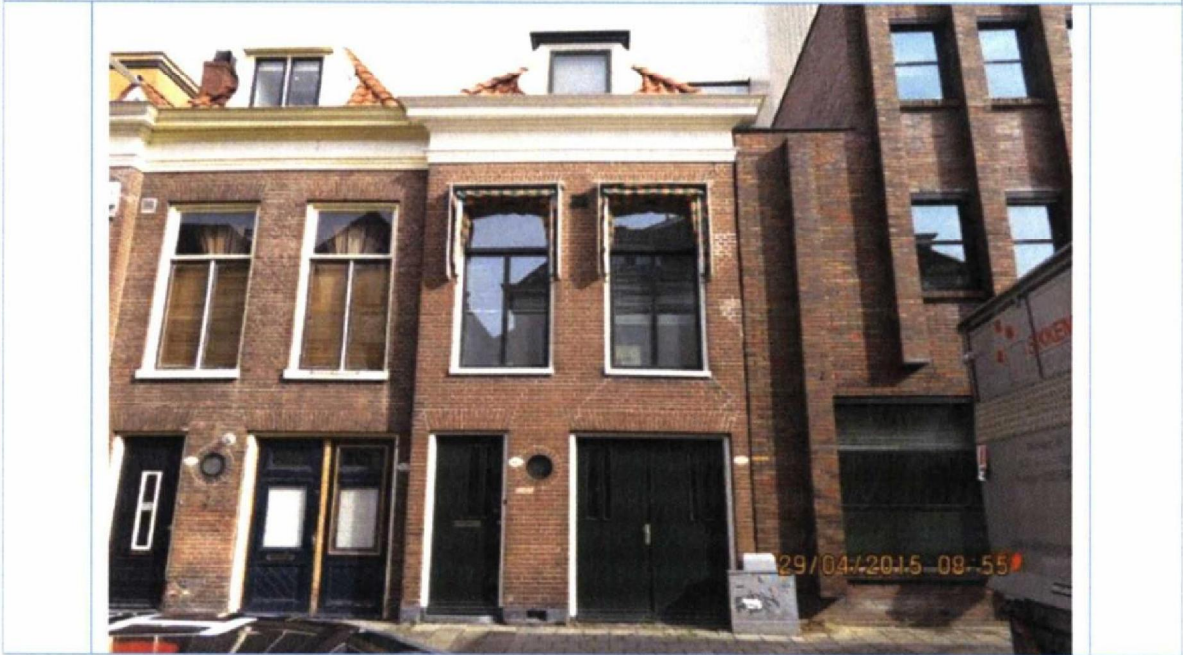
Foto 2. Reeds eerder hersteld voegwerk. Geen waarneembare schade.

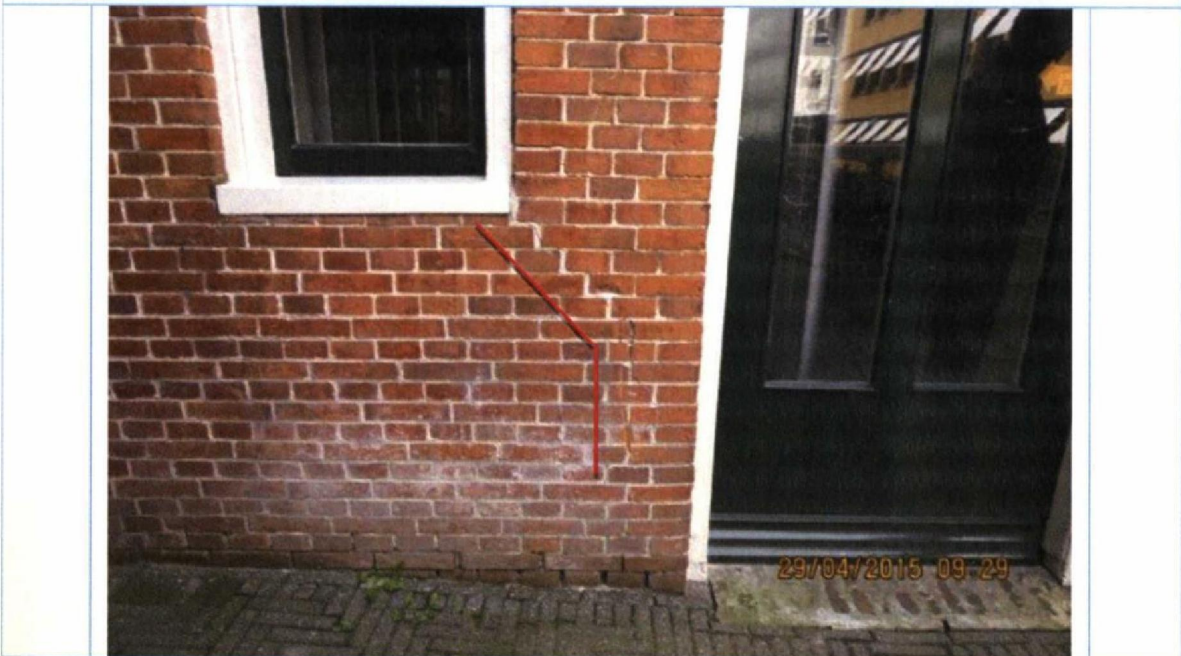
Nr.	Geconstateerde gebreken	Foto	A	B	C	Toelichting / beoordeling
1	Verergerde scheurvorming in metselwerk	6+7+8		X		Gerelateerde bevingsschade
2	Scheurvorming in voegen, deels ontbreken van voegwerk	9+10			X	Geen gerelateerde bevingsschade
3	"Oude" scheurvorming in metselwerk	13,14,15			X	Geen gerelateerde bevingsschade. Niet significant toegenomen.

Foto 7. Detail foto 6. Verergerde scheurvorming in metselwerk (13 lagen), deels zetting. Gescheurde voegen diep uitkrabben en opnieuw aanbrengen. Voeg(mortel) toepassen die qua samenstelling, hardheid, kleur en uiterlijk gelijk is als rondom gelegen bestaande voeg. Gebroken stenen (7 stuks) herstellen met epoxy vulmateriaal op kleur.

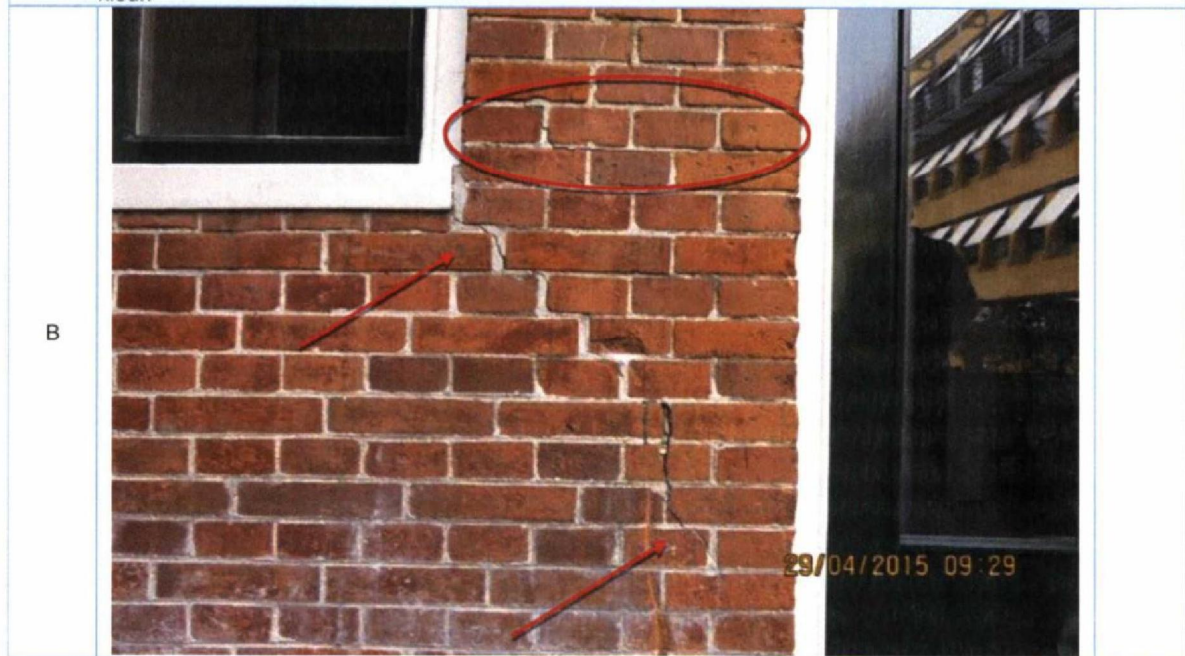
Foto 8. Detail foto 7. Verergerde scheurvorming in metselwerk. Gescheurde voegen diep uitkrabben en opnieuw aanbrengen. Voeg(mortel) toepassen die qua samenstelling, hardheid, kleur en uiterlijk gelijk is als rondom gelegen bestaande voeg.

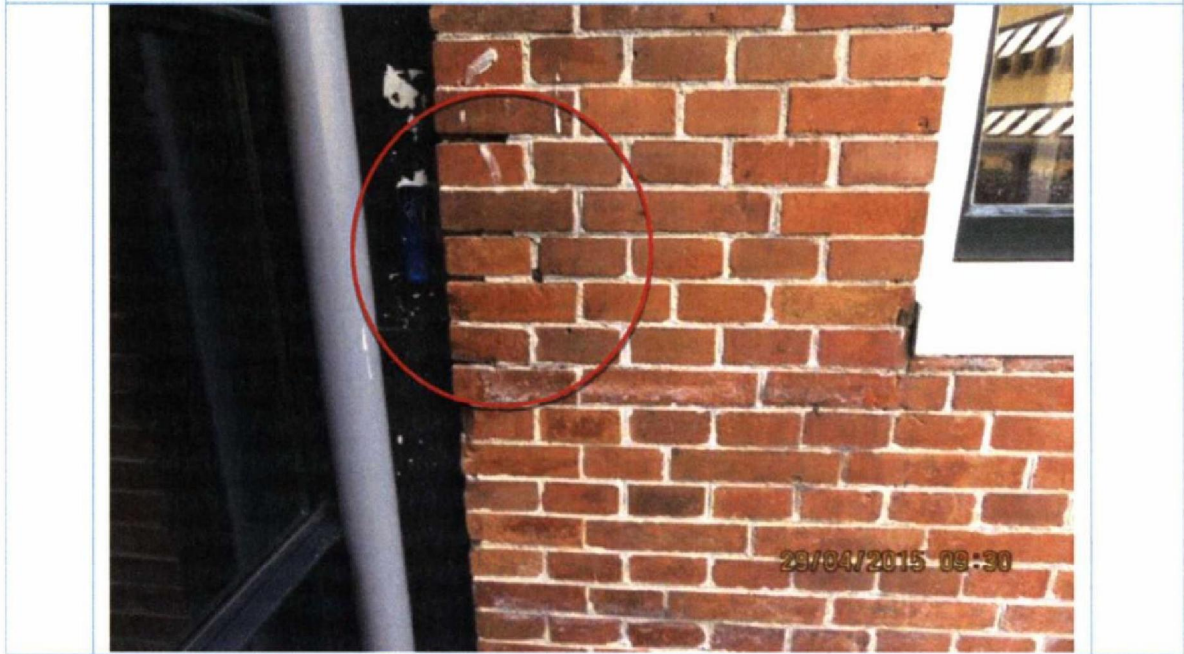
Foto 10. Getrapte scheurvorming in metselwerk, deels ontbreken van voegwerk. Niet significant toegenomen. Geen gerelateerde bevestigingschade.

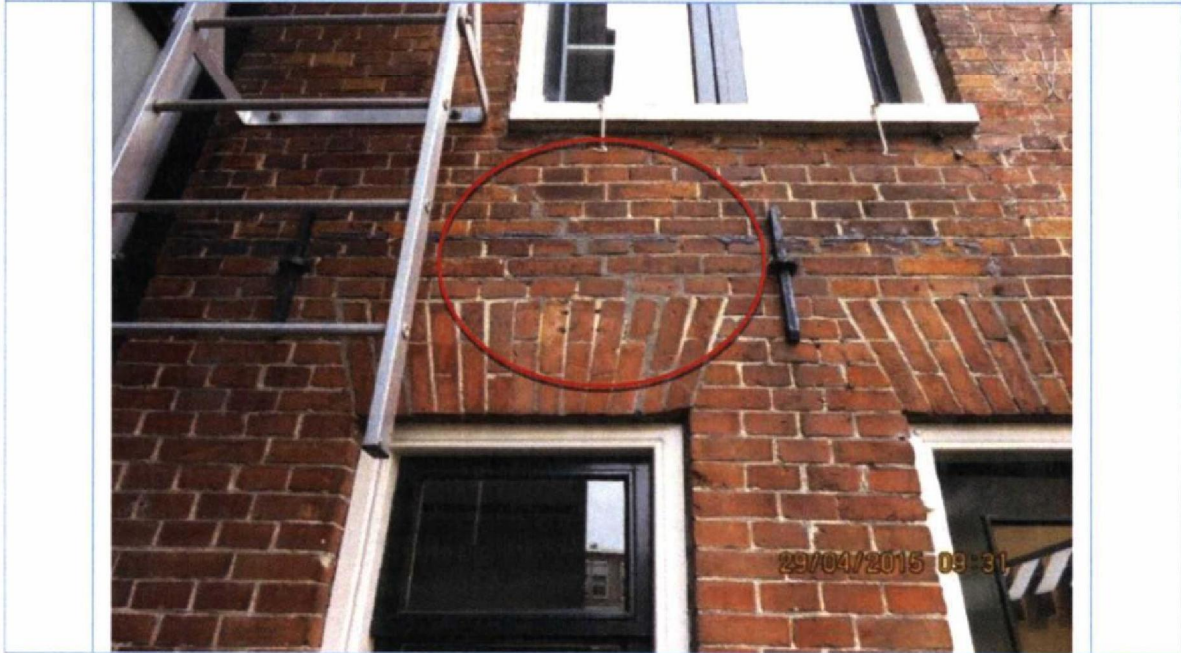
Foto 12. Detail foto 11. Reeds eerder hersteld voegwerk. Geen waarneembare schade.

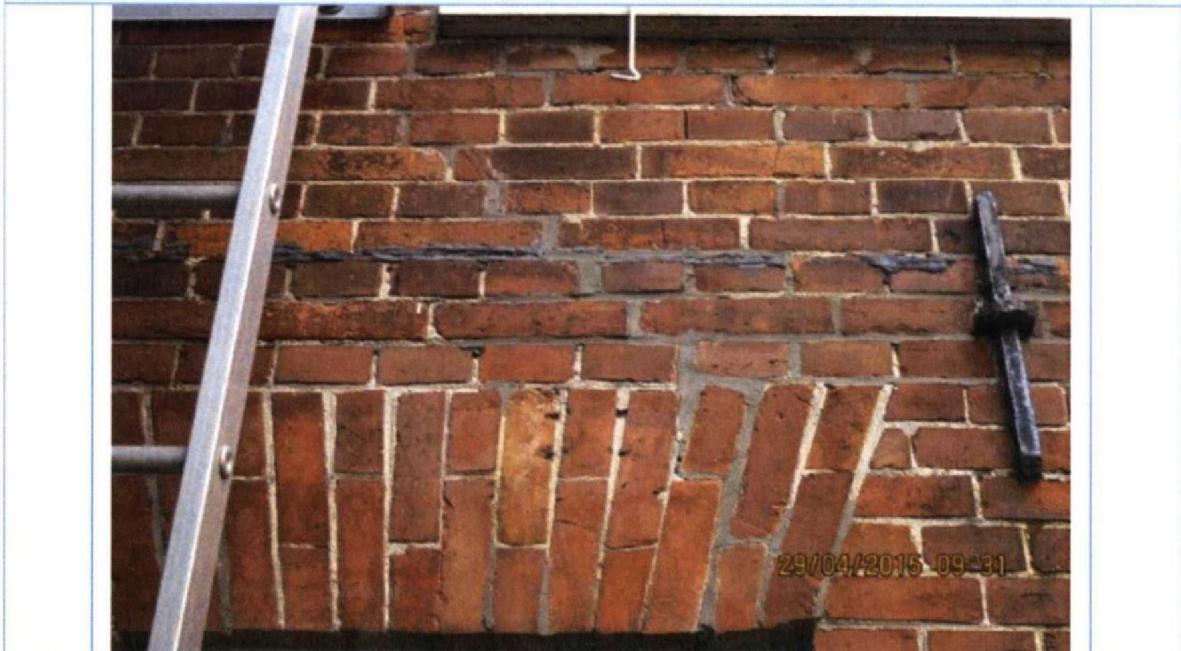
Foto 13. "Oude" getrapte scheurvorming in metselwerk, deels ontbreken van voegwerk. Niet significant toegenomen. Geen gerelateerde bevestigsschade.

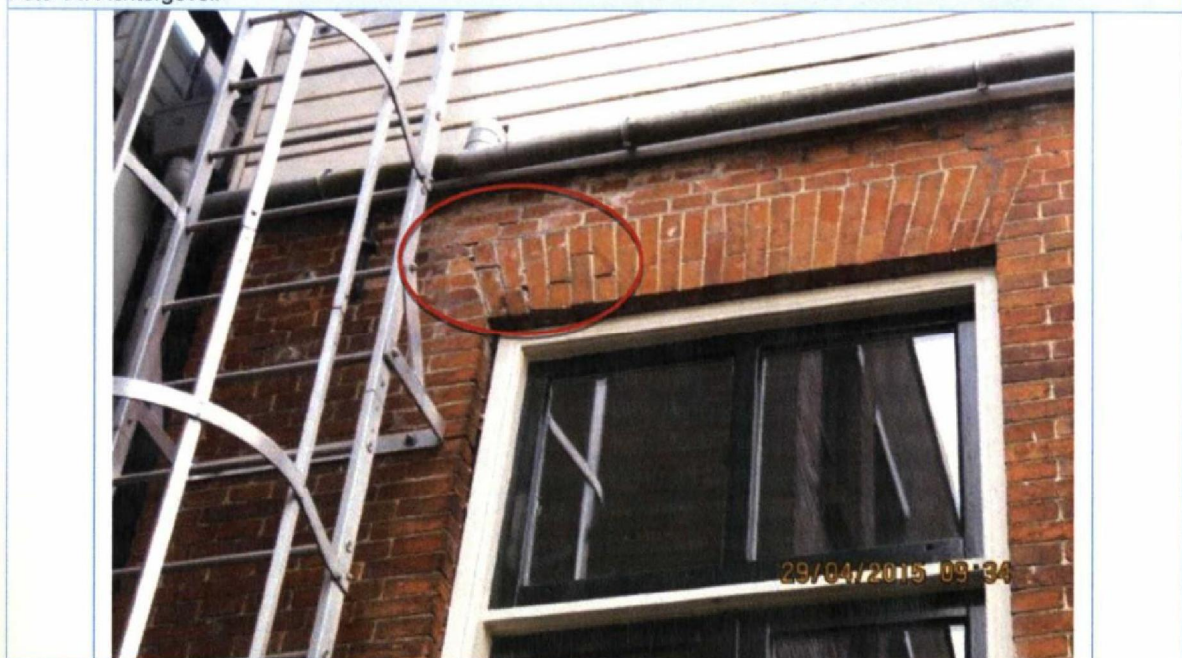
Foto 15. Detail foto 14. "Oude" getrapte scheurvorming in metselwerk, deels ontbreken van voegwerk en losse steen rollaag. Niet significant toegenomen. Geen gerelateerde bevestigingschade.
