Betreft : Herstel aardbeving schade: 9731 JC / 69 / 19171

**TAXATIERAPPORT BEVINGSCHADE  
MELDING 19171  
AKELEIWEG 69, 9731 JC GRONINGEN  
(GRONINGEN)**

**23 mei 2014**

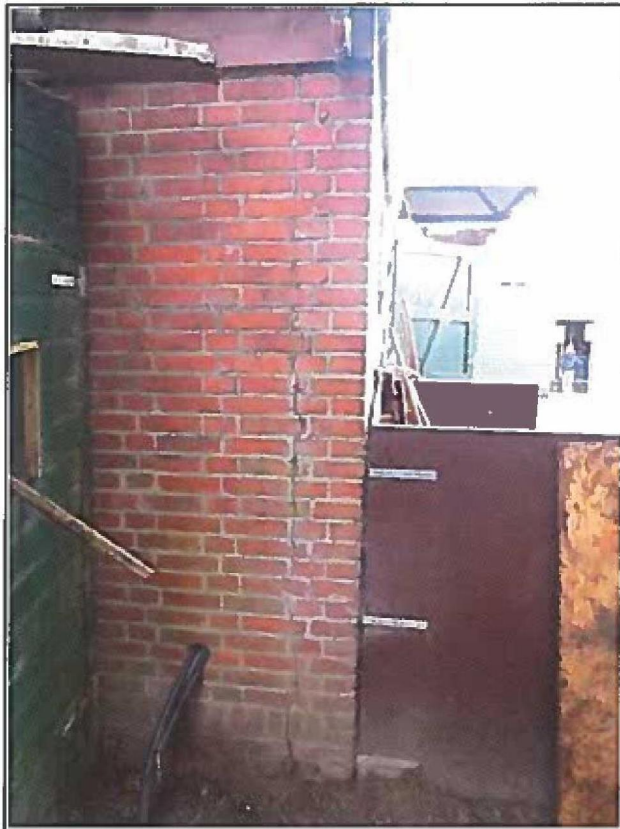
Nr	Foto	Schade	Locatie	Categorie	Oorzaak gebrek
1	IMG_B251	2. Matige scheur: Bestaande scheurvorming in gevel metselwerk	Zijgevel - links.	C	Niet traceerbaar, schade van voor beving.
2	IMG_B252, IMG_B253	2. Matige scheur: Scheurvorming in gevel metselwerk incl. gebroken stenen.	Zijgevel - links.	B	A.g.v. trilling door beving, verergerd.
3	IMG_B259, IMG_B255, IMG_B255	2. Matige scheur: Scheurvorming in betonvloer	Binnenzijde - schuur.	B	A.g.v. trilling door beving, verergerd.
4	IMG_B257, IMG_B258	3. Lichte scheur: Bestaande scheurvorming in vloer.	Binnen - schuur.	C	Niet traceerbaar, schade van voor beving.

Schade 1, Bestaande scheurvorming in gevel metselwerk (IMG\_8251)

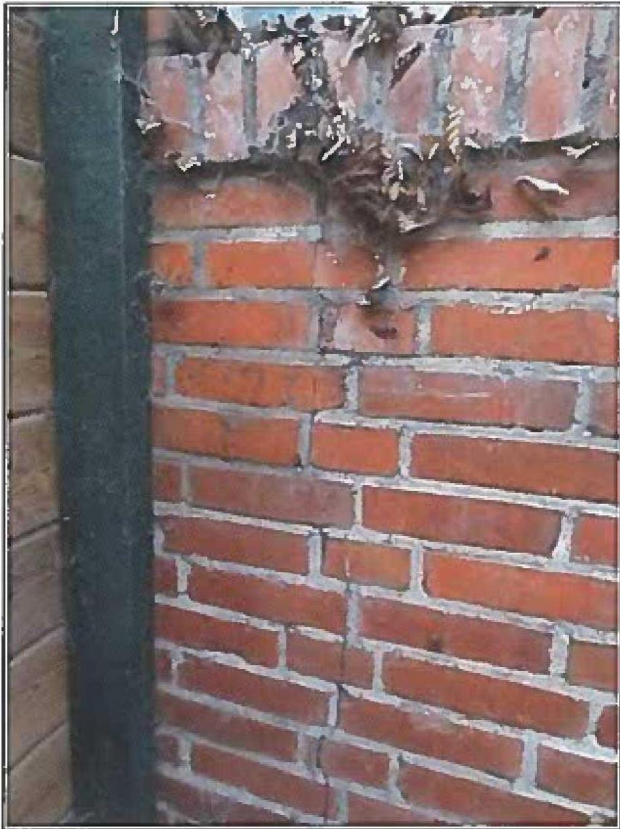
Schade 2, Scheurvorming in gevel metselwerk incl. gebroken stenen. (IMG\_8252)

Schade 2, Scheurvorming in gevel metselwerk incl. gebroken stenen. (IMG\_8253)

Nr	Foto	Schade	Locatie	Maatregel [hoeveelheid]	Toelichting
2	IMG_8252, IMG_8253	2. Matige scheur: Scheurvorming in gevel metselwerk incl. gebroken stenen.	Zijgevel - links.	21.2 Herstel middels lintvoegwapening [1.5 m <sup>1</sup> ]	
3	IMG_8259, IMG_8256, IMG_8255	2. Matige scheur: Scheurvorming in betonvloer	Binnenzijde - schuur.	Overige post	NB. Kleurverschil na reparatie is mogelijk.

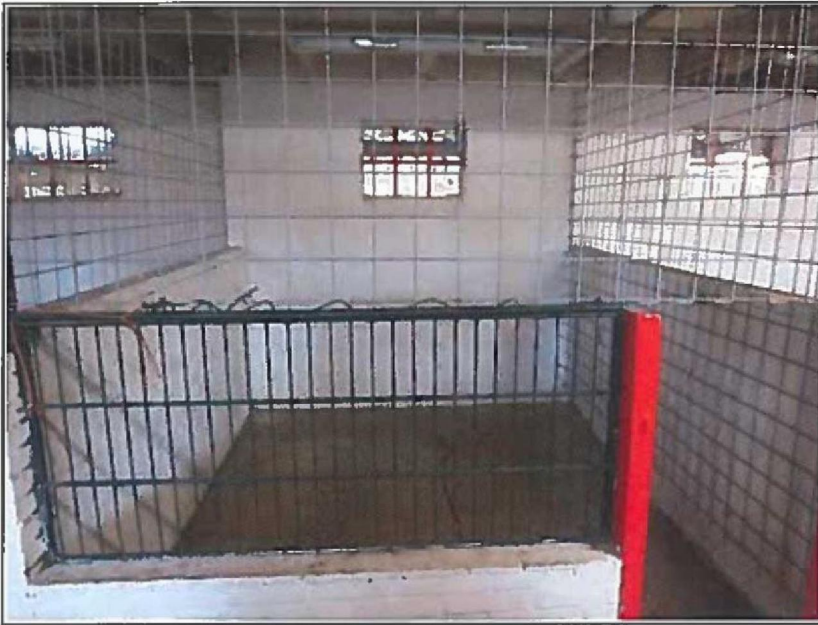
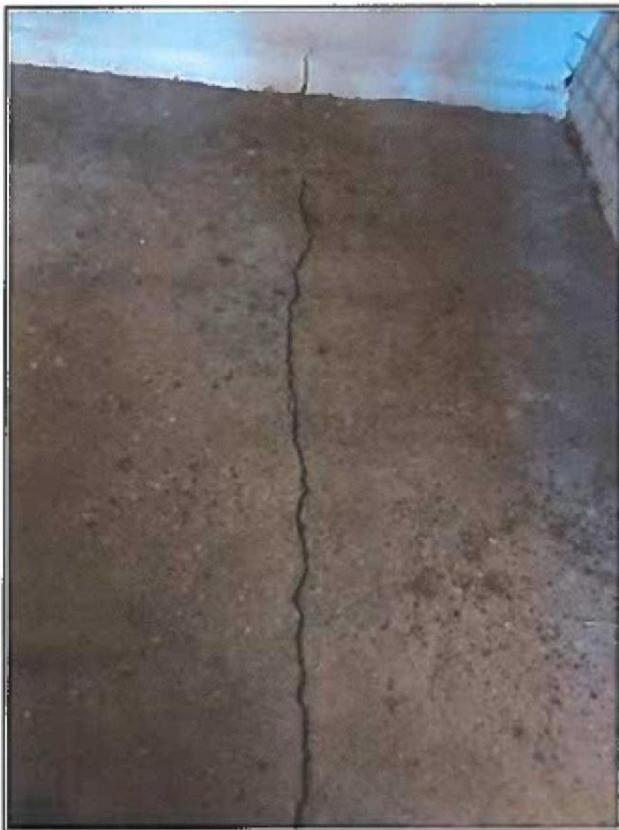
Schade 3, Scheurvorming in betonvloer. (IMG\_8259)

Schade 3, Scheurvorming in betonvloer. (IMG\_8256)

Schade 3, Scheurvorming in betonvloer. (IMG\_8255)

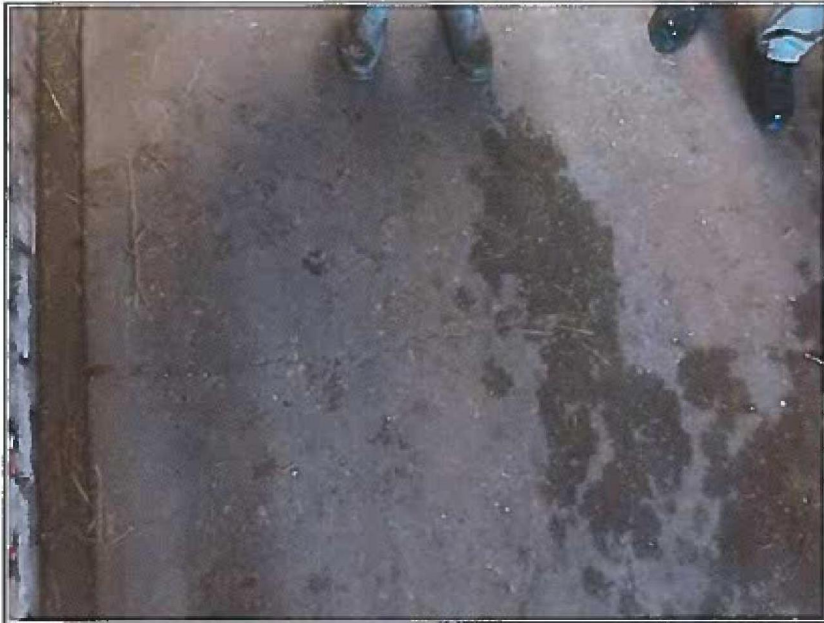
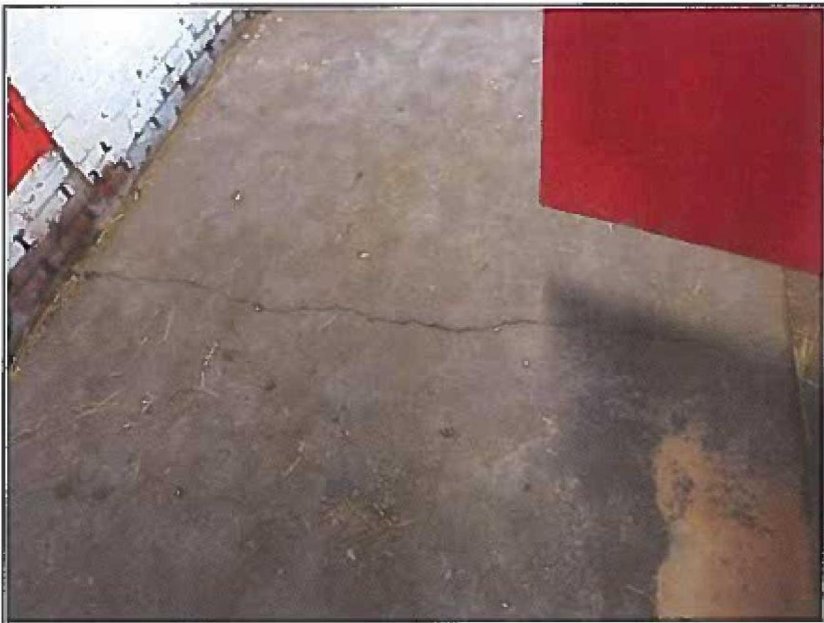
Schade 4, Bestaande scheurvorming in vloer. (IMG\_8257)

Schade 4, Bestaande scheurvorming in vloer. (IMG\_8258)
