## BOUWHISTORISCHE VERKENNING

van een twee woonhuizen aan de **HEREWEG 59-61 te GRONINGEN**  
i.o.v. CALCULUS PROJECTS BV te GRONINGEN

ADVIESBUREAU ORMEL CULTUURHISTORIE & BOUWTECHNIEK

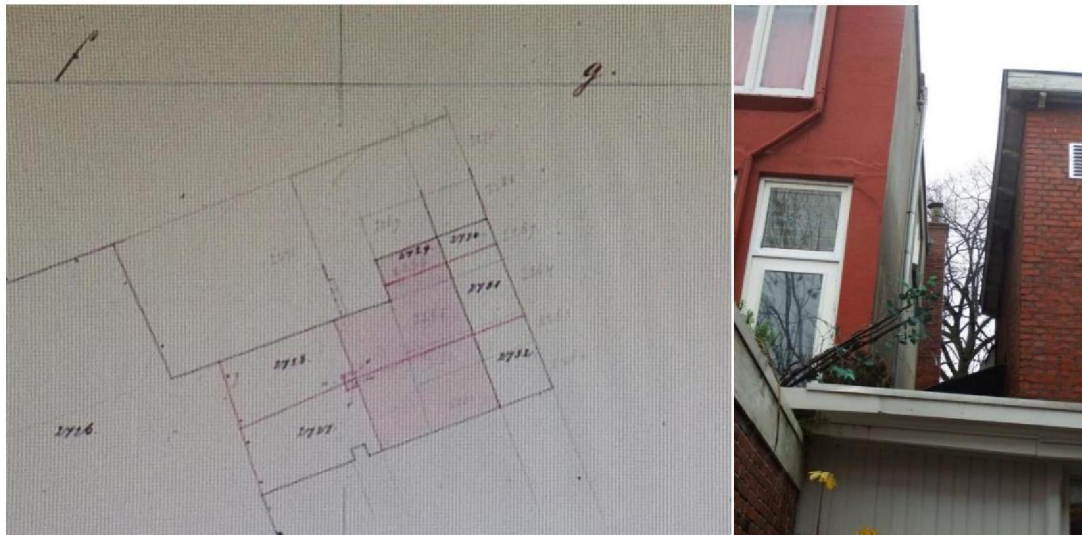
Afb. 4: Uitsnede uit de hulpkaart (dj. 1875), met de samengevoegde percelen en het te bouwen volume (roze) staan aangegeven (links). (bron: Archiefdienst Kadaster GNG00 C 205). Op de rechterfoto het restant van deze inham

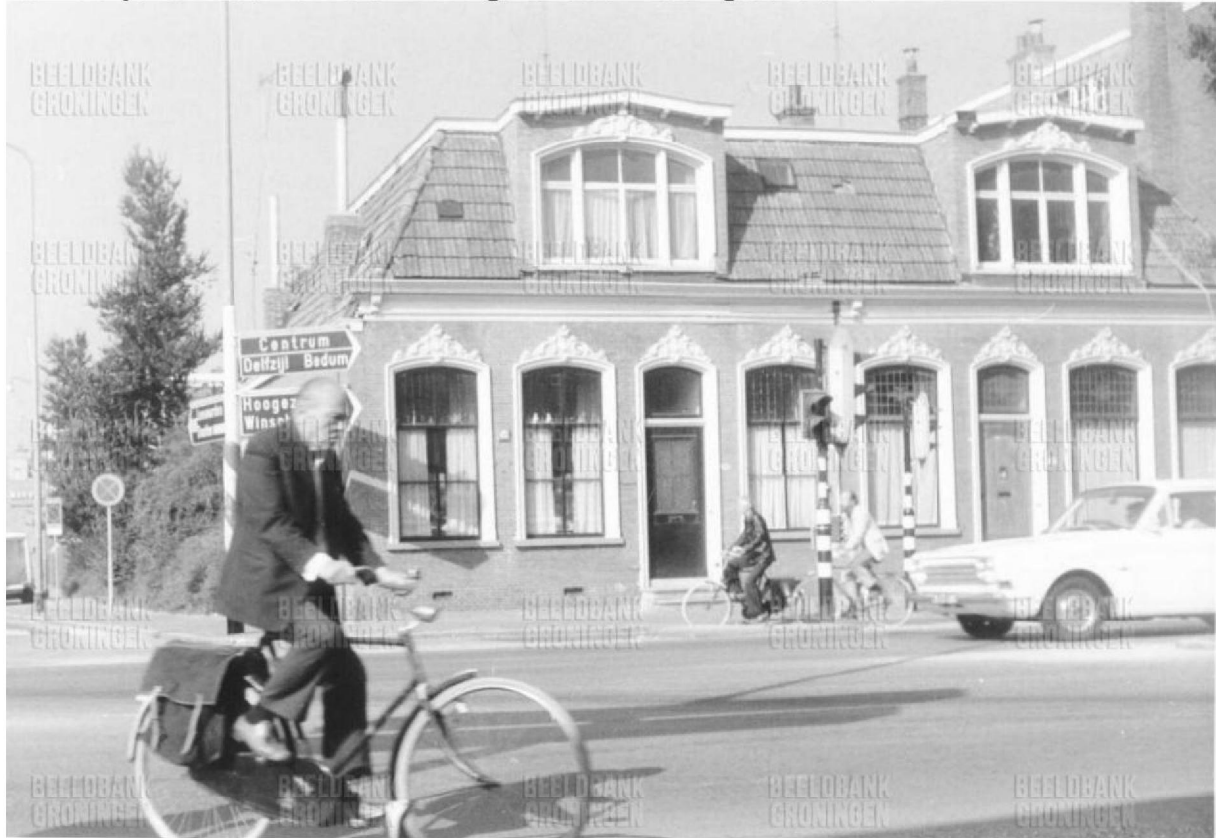
Afb. 17: Afbeelding uit ca. 1974 met de woonhuizen aan de Hereweg. De schuiframen van huisnummer 61 (links) bezitten nog hun roedenverdeling. (bron: beeldbank Groninger Archieven NL-GnGRA\_1785\_13235)

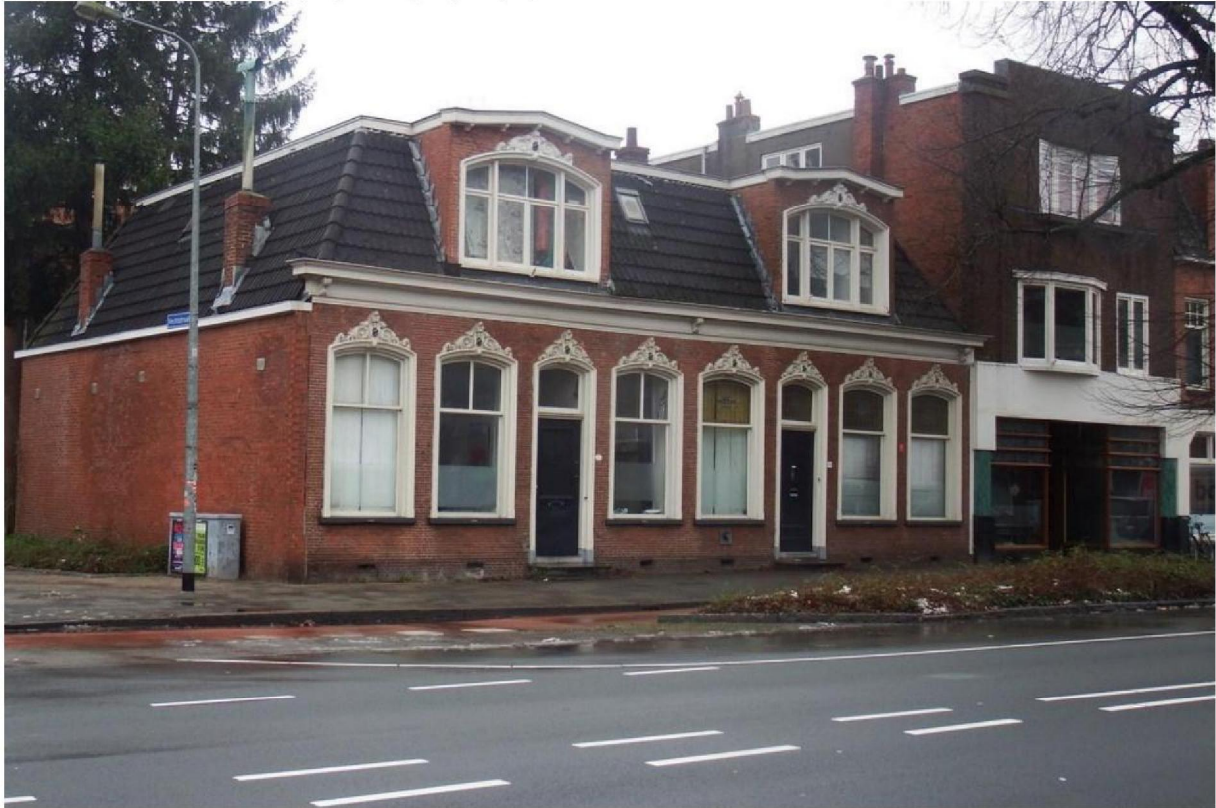
9-9,5 x 3,8 cm en zijn verwerkt in een 10-lagenmaat van 45,5 cm. Het voegwerk is uitgevoerd als gesneden voegwerk van een kalkmortel. Op het vlakke fries zijn drie consoles aanwezig die de uitkragende kroonlijst met bakgoot ondersteunen. Op de hoek van de aansluiting met de zuidelijke gevel is een strook afwijkend metselwerk in halfsteens verband te herkennen uitgevoerd van bakstenen in een modern waalformaat met een 10-lagenmaat van 63 cm. Deze muur dekt de oorspronkelijke zijgevel of bouwmuur van huisnummer 61 af.

Afb. 20: Voorgevel van de woonhuizen aan de Hereweg. De eerste schoorsteen tegen de zijgevel van de belending behoort bij een stookplaats van huisnummer 59.

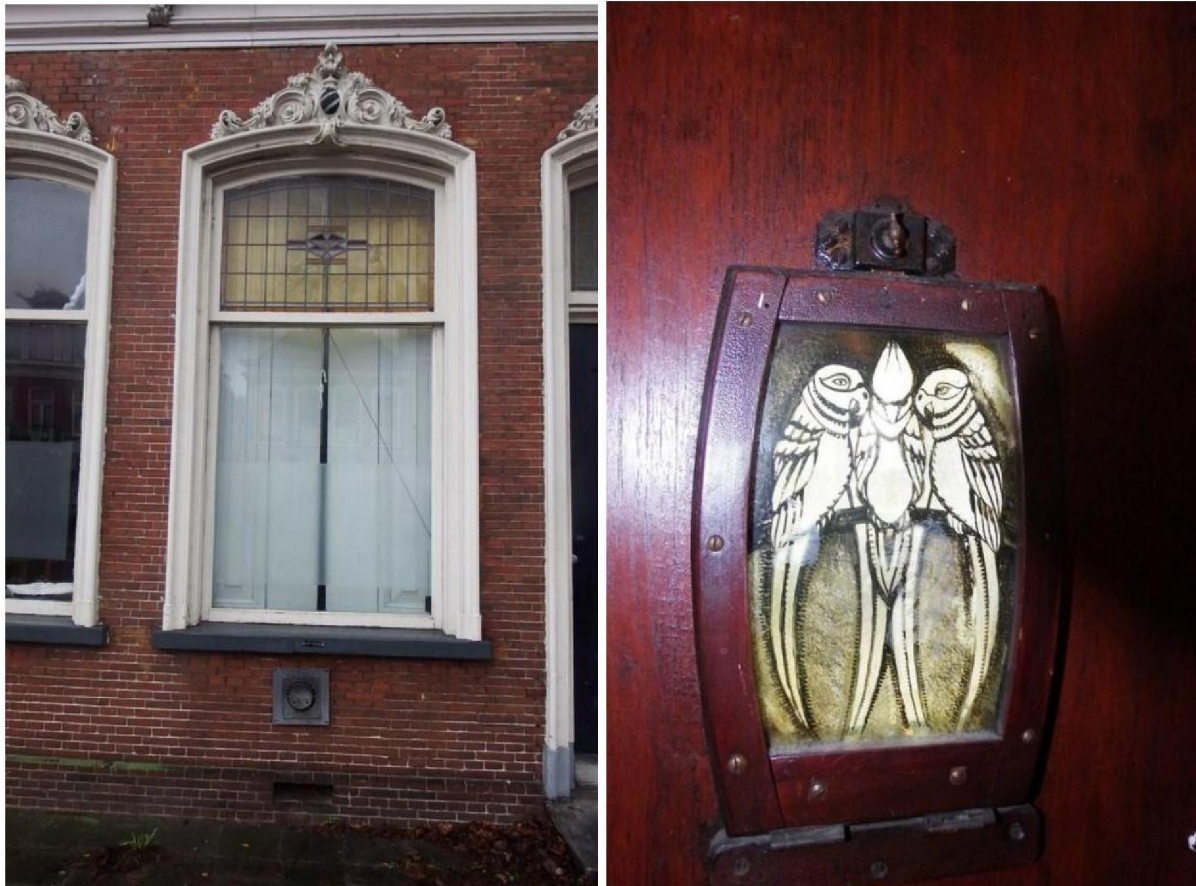
schuivende onderramen zijn enkelruits ook uitgevoerd; aan de binnenzijde zijn de aanzetten van een roedenverdeling tot 4-ruits raam zichtbaar. De entreedeur bezit twee boven elkaar geplaatste panelen, waarvan de bovenste voorzien is van glas dat aan de buitenzijde beschermd is met een gietijzeren rooster. Het onderste (borstwerings)paneel is voorzien van een gebosseerd paneel.

Afb. 21: 2-ruits schuifvenster van huisnummer 59 met omlijsting en bovenlicht voorzien van glas in lood (links). Loket in paneeldeur van huisnummer 59 met gebrandschilderde papegaaien (rechts).

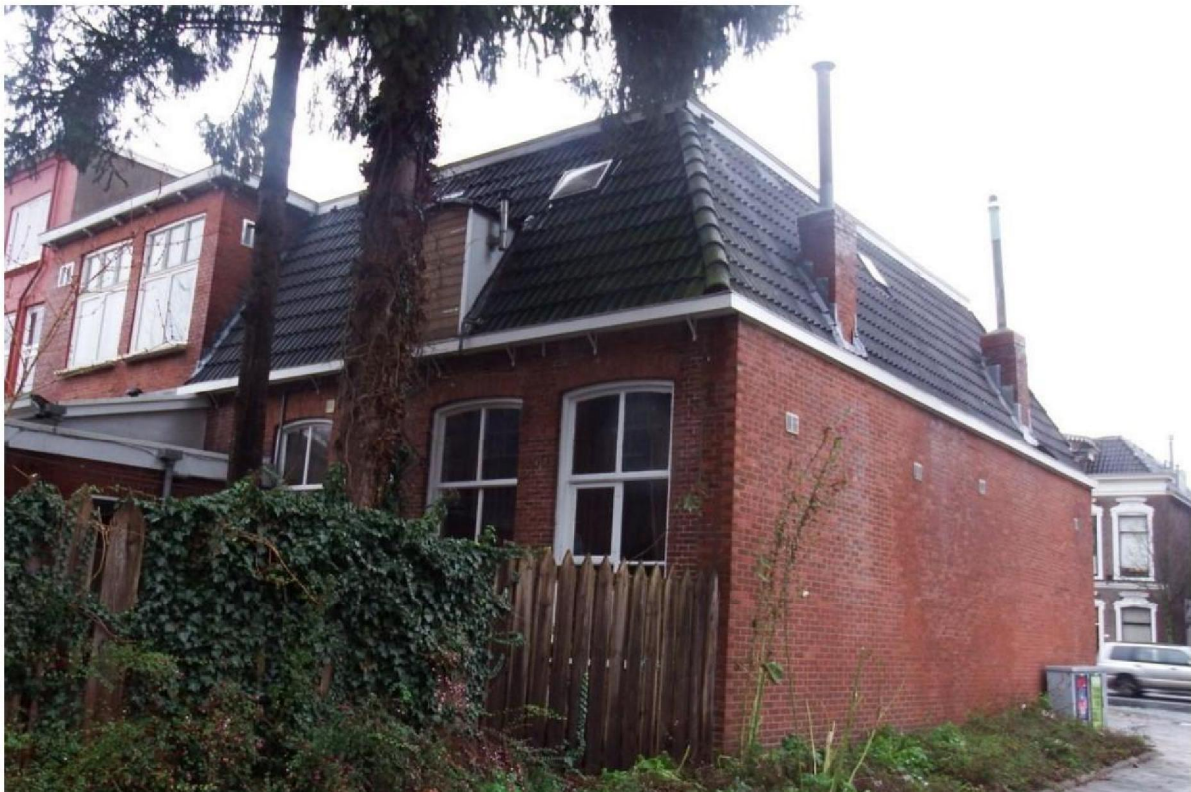
De zuidelijke gevel van bouwdeel C bestaat uit twee gedeelten die beiden vanaf het maaiveld tot aan de daklijst is uitgevoerd in halfsteens verband van verblendstenen in een formaat van 20,5-21 x 10,5 x 5,2 cm en een 10-lagenmaat van 61 cm. Het linker gedeelte dat behoort bij huisnummer 59 bezit geen openingen. In het rechter gedeelte van de gevel dat behoort bij huisnummer 61 zijn twee rechthoekige openingen aanwezig die zijn beëindigd met een halfsteens rollaag. In beide openingen is een rechthoekig deurkozijn aangebracht met paneeldeuren. Naast de borstweringspaneel van verschillende hoogte bezit de linker deur een 6-ruits paneel en de rechter deur een 3-ruits paneel.

Afb. 22: Zuidelijke zijgevel en aansluitende achtergevel van huisnummer 61. Geheel links de bouwdelen C, B en het dakhuis van bouwdeel A behorende bij huisnummer 59.

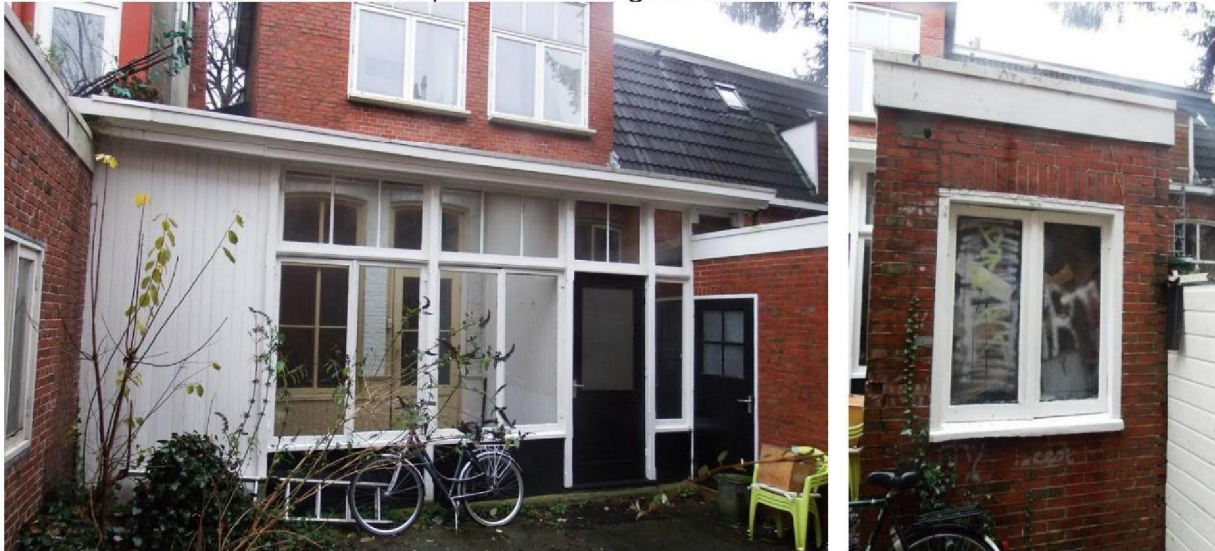
De westelijke gevel van de gemetselde aanbouwen zijn vanaf het maaiveld tot aan de daklijst uitgevoerd in halfsteens verband van verblendstenen in een formaat van 20,5-21 x 10,5 x 5,2 cm en een 10-lagenmaat van 61 cm. In het gevelgedeelte dat bij huisnummer 59 behoort is een rechthoekige opening aanwezig die is beëindigd met een halfsteens rollaag. In de opening is een rechthoekig kozijn aangebracht met uitstekende onderdorpel als lekdorpel. In de opening zijn twee enkelruits naar buiten draaiende stolpramen aangebracht.

Afb. 24: Achtergevel van bouwdeel B (serre) met aansluitend rechts de gevel van bouwdeel C (links). Achtergevel van bouwdeel C (rechts).

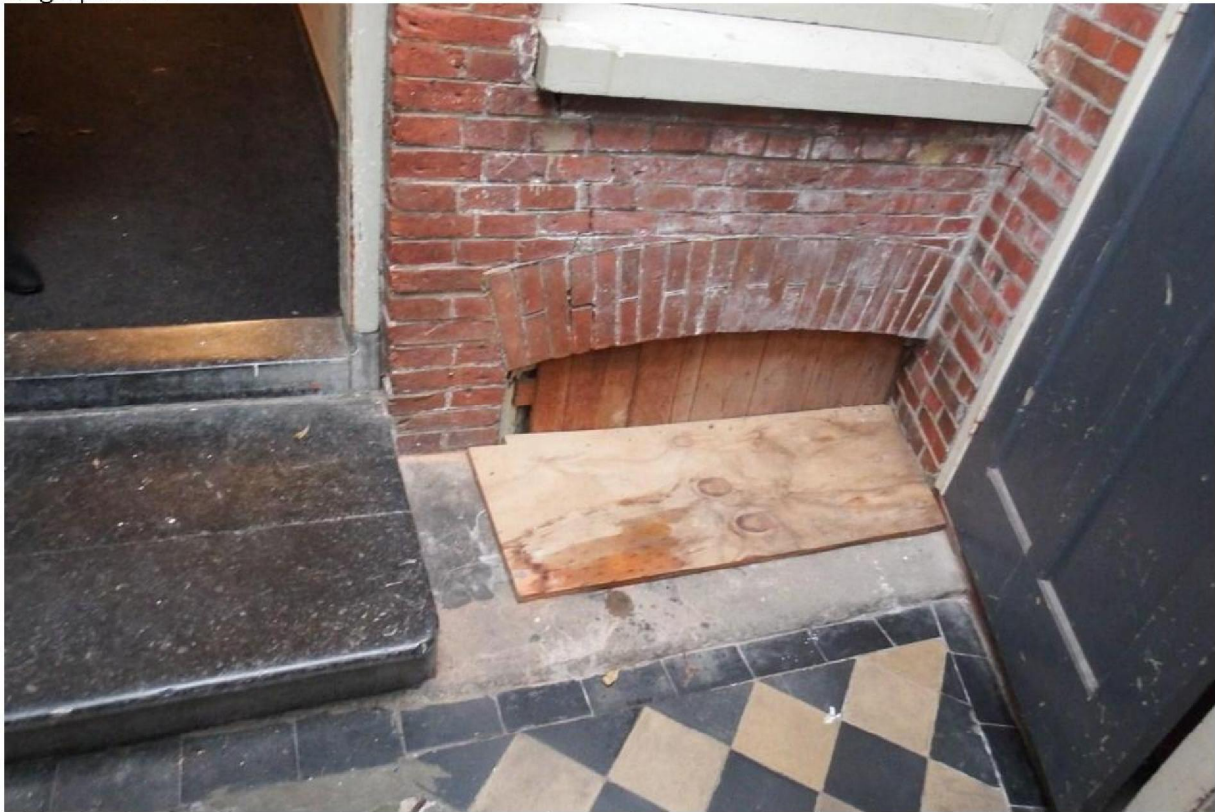
Afb. 26: Gedeelte van de achtergevel van bouwdeel A in bouwdeel B (serre). Centraal het afgeplate kelderlicht met daarboven de dorpel van het keukenvenster. Links de hardstenen stoep voor de deuropening naar de gang; rechts de paneeldeur naar het toilet.

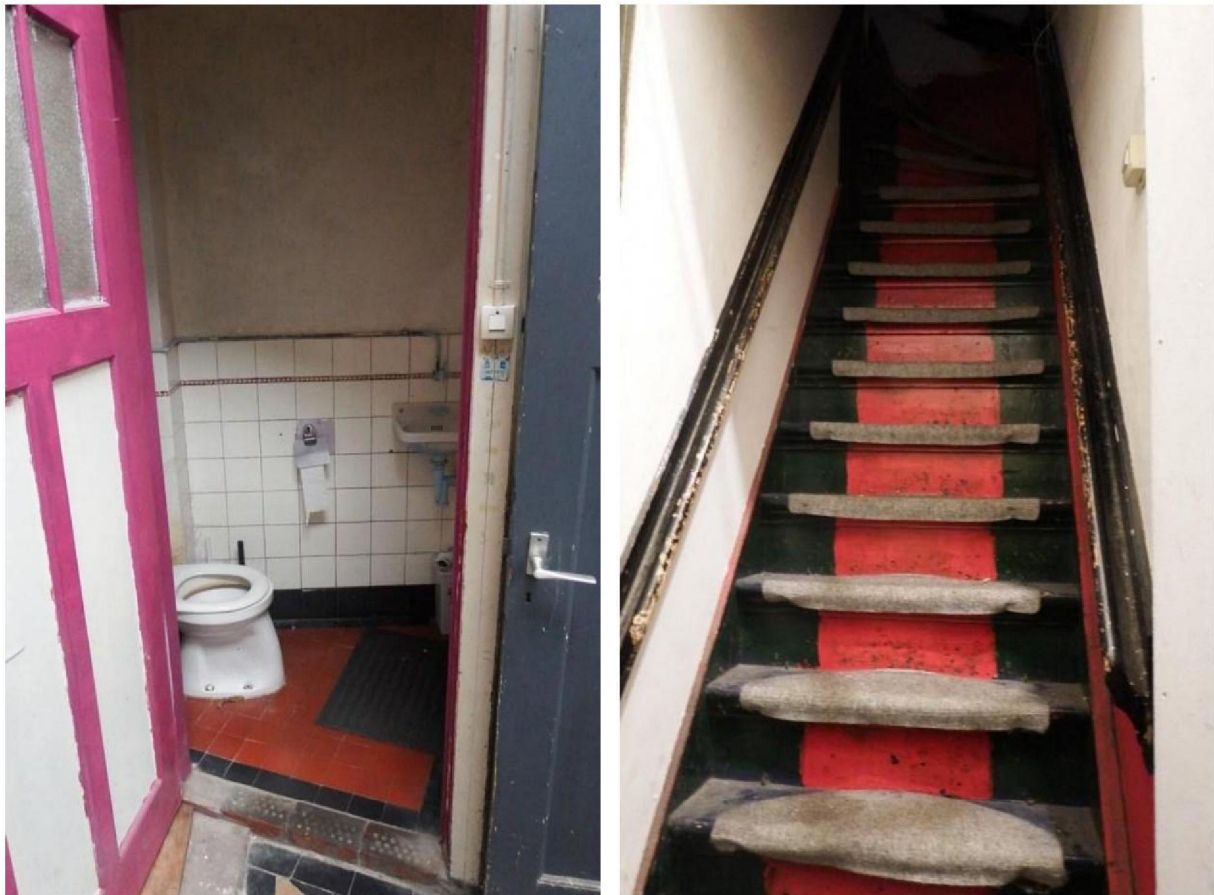
Geheel afgewerkte ruimte met gedeeltelijk betegelde en gepleisterde en geschilderde wanden, een gipsplatenplafond. De vloer van deze ruimte is voorzien van d.h.g.tegels 10 x 10 cm. Het wandtegелwerk is min of meer voegloos aangebracht; in het tegelvlak is een horizontale lijst van smalle afwijkend gedecoreerde tegels aangebracht

Afb. 27: Toiletruimte van huisnummer 59 met betegelde vloer en gedeeltelijk betegelde wand met sierstrip (links). Trap naar de zolder met geschilderde loper (rechts).

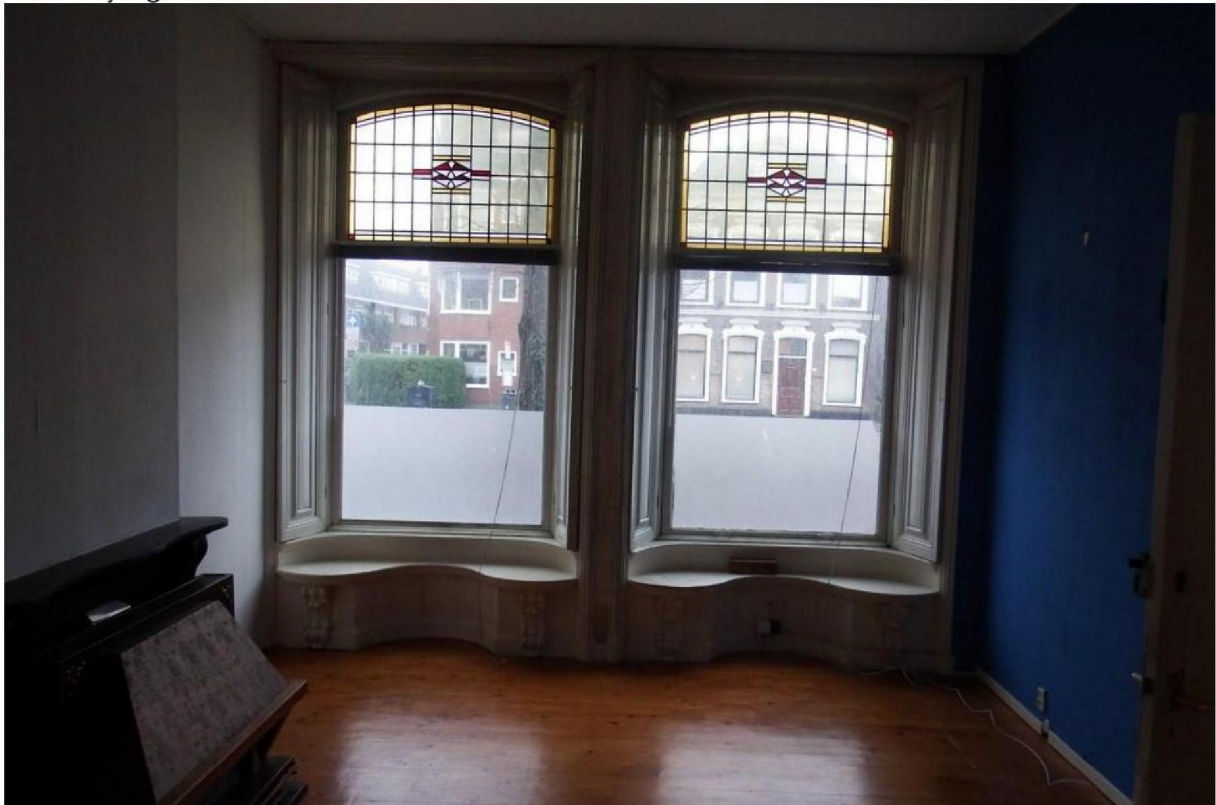
Geheel afgewerkte ruimte, voorzien van een moderne vloer van gelakte houten delen. De wanden zijn tot aan het vlakke plafond voorzien geschilderd pleisterwerk. Centraal op de zijmuur die de scheiding met huisnummer 57 vormt is een stookplaats met schoorsteenmantel geplaatst. De stookplaats is omlijst met een zwart marmeren ombouw met afdekplaat in eenvoudige rechthoekige vormen. De binnenzijde van de voorgevel is bekleed met een voorzetwand, waarin de beide aanwezige schuifvensters in een aparte rechthoekige nis zijn geplaatst. De nissen zijn omzoomd met geprofileerde lijsten op neuten. In de nissen zijn de binnenluiken en een vensterbank aangebracht. De binnenluiken die de vensters volledig blinderen zijn in geopende toestand weg gevouwen in de dagkanten van de nissen. Het in de dagkant zichtbare luik bezit één paneel met geprofileerde rand; het erachter gevouwen smaller paneel is vlak. De vensterbank is uitgevoerd als zitbank met een in en uitwenkende vorm en rugleuning waarvan de bovenzijde aansluit op de onderdorpel van het schuifraam. De uitwenkende gedeelten van de zitbanken zijn ondersteund door rijk gesneden consoles.

Afb. 28: KAMER 2 met uitzicht op de Hereweg. De beide vensters zijn in een nis geplaatst met een dubbele vensterbank en voorzien van binnenluiken

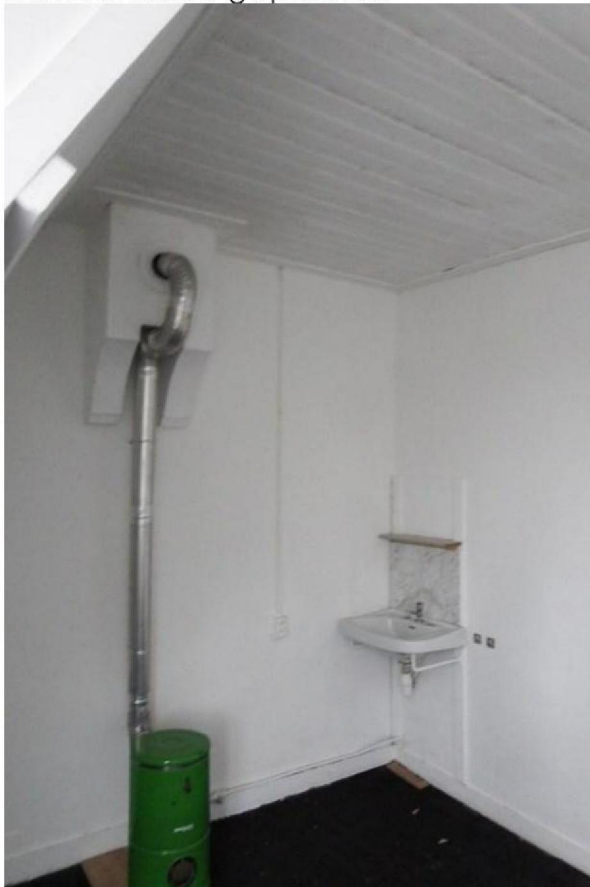
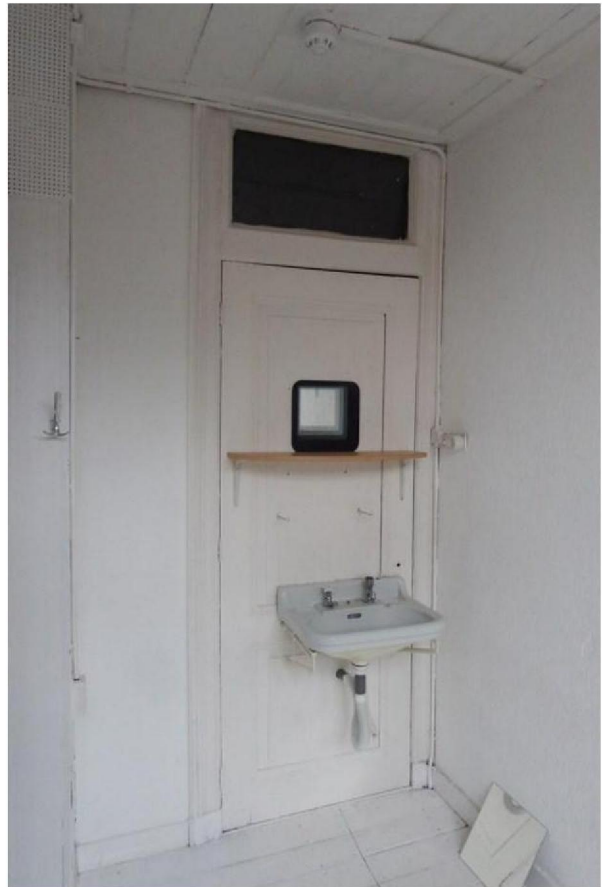
Afb. 31: Gaskachel met aansluiting op de hangschouw in KAMER 4 (links). Deurkozijn met bovenlicht en paneeldeur in het rechter gedeelte van KAMER 6 die ooit toegankelijk was vanaf de overloop. Aan de zijde van de overloop is deze deur niet zichtbaar door beplating.

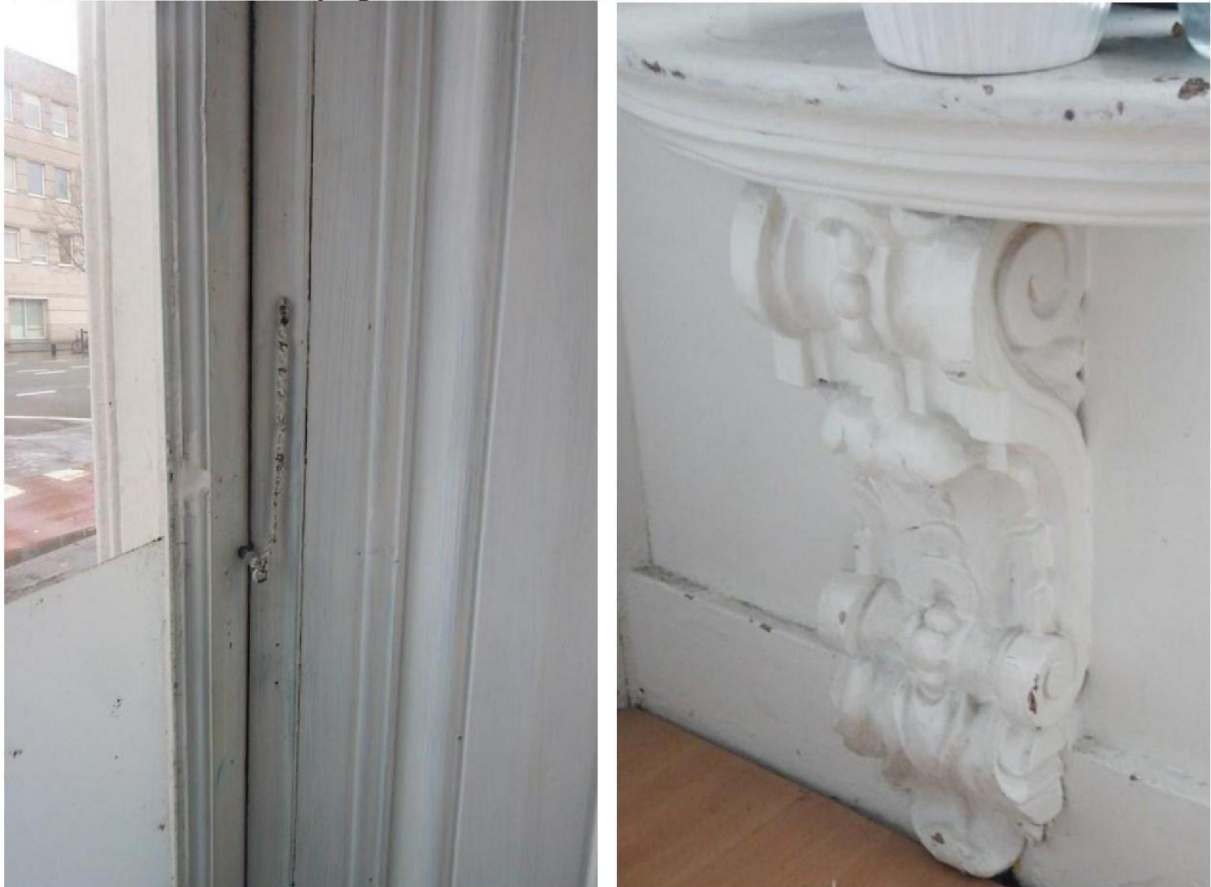
Afb. 33: Sluitwerk schuiframen met borgpennen aan kettingen. Net boven de sluitpen is de onderbreking van het raamprofiel zichtbaar van de ontbrekende roede (links). Onder de vensterbank een weelderig gesneden console (rechts).

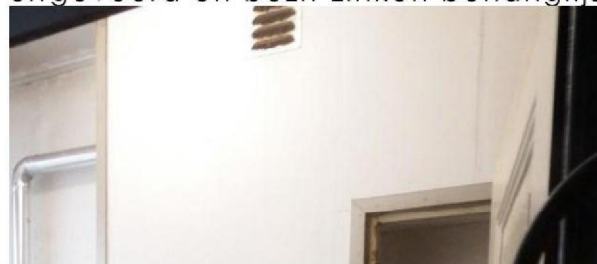
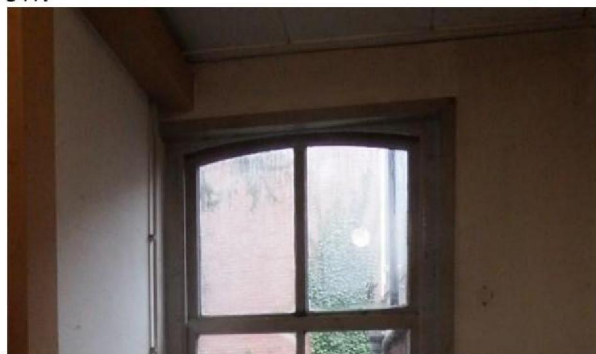
Geheel afgewerkte ruimte met een houten vloer die bekleed is met linoleum. De wanden zijn tot aan het gipsplatenplafond gepleisterd. Naast het aanrecht is de oorspronkelijke keukenschouw aanwezig met schouwlijst en aan de voorzijde omlijst is met hout. Op de houten lijst is de rechthoekige schouwboezem geplaatst met het zelfde grondplan als de nis. De nis en wandvlak boven het moderne aanrecht zijn betegeld met moderne wandtegels 15 x 15 cm. Tussen de schouw en voorste muur is een voorraadkast aanwezig. De deuren zijn opgeklampt met spiegelklampen die aan de binnenzijde diepe panelen vormen. De buitenzijde is vlak uitgevoerd en bezit zinken behanglijsten.

Afb. 35: Keukenschouw in zwart geschilderd omranding met rechts een dubbele kast (links). Geheel gaaf 6-ruits schuifvenster in de keuken (rechts).
