# Rapport van bevindingen 28 augustus 2025

Adres: Hereweg 61, 9725 AB Groningen

Op 28 augustus 2025 heb ik een inspectie uitgevoerd op het perceel Hereweg 61, 9725 AB Groningen. Tijdens deze controle heb ik vastgesteld dat er een muurschildering is aangebracht op de zijgevel en op de twee schoorstenen van het pand. Het pand betreft een woonhuis. Het betreft de gevel van de woning aan de zijde van de Vechtstraat te Groningen.

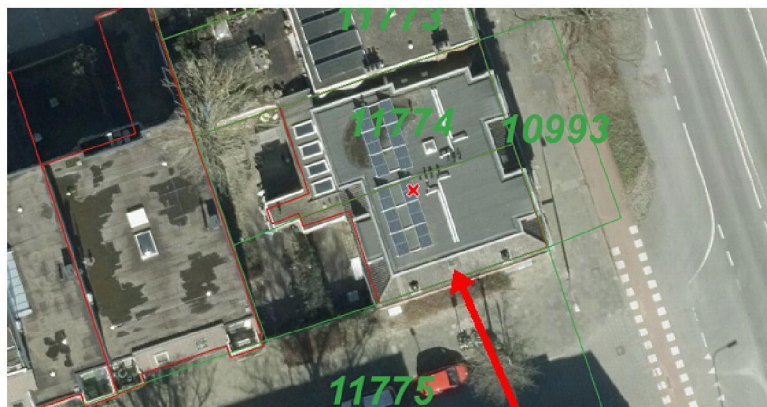
Locatie muurschildering (Vechtstraat/Hereweg 61 te Groningen).

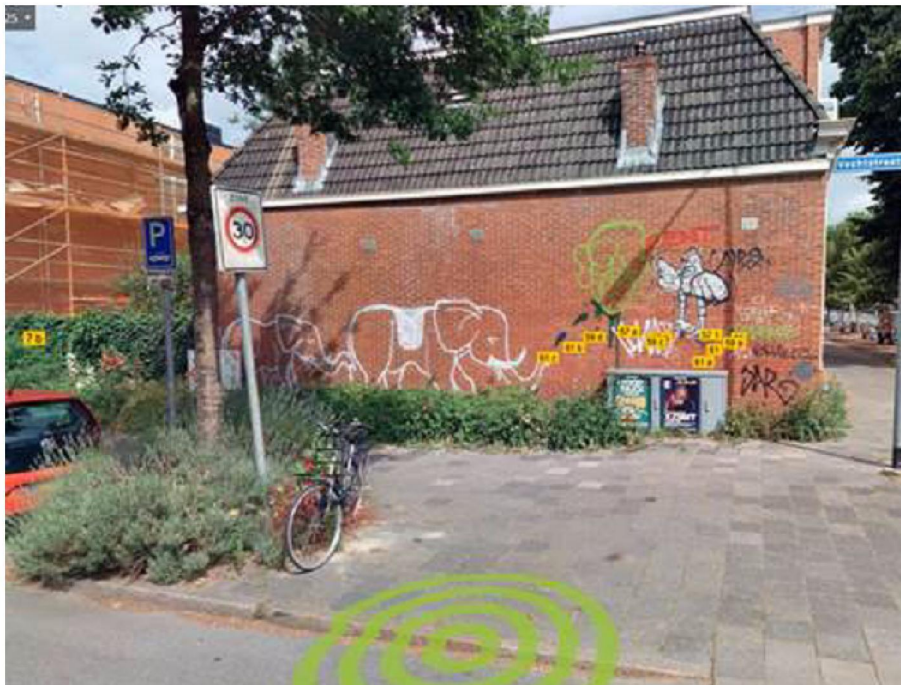
*Voor project Street-art in Groningen is per wijk (wisselend wanneer welke) een budget beschikbaar van €10.000,00. Voor dit project is samen met de bewoners van de wijk een overzicht gemaakt van plekken waar een schildering wenselijk was. Op deze lijst stond ook de zijgevel van de Hereweg 61 (o.a. i.v.m. de aanwezige graffiti, zij afbeelding hieronder)*

*Oorspronkelijke gevel.*

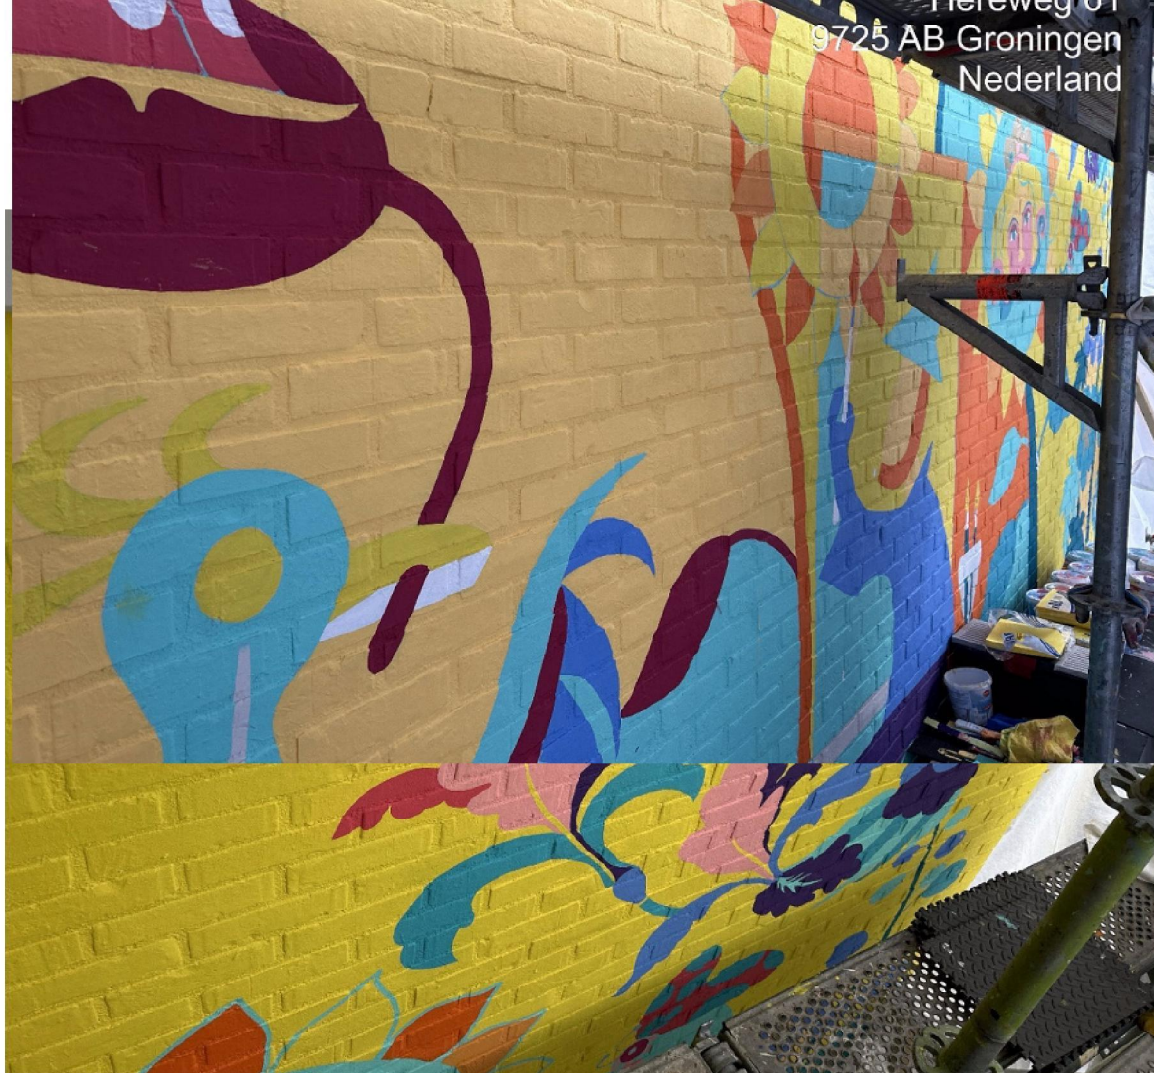
Foto 1: muurschildering op de gevel van het pand Hereweg 61 te Groningen aan de zijde van de Vechtstraat te Groningen.

Door het aanbrengen van de muurschildering zijn de muur en de twee schoorstenen van het gemeentelijk monument ontsierd met het gevolg dat de verf het pand kan beschadigen door vochtophoping.

Door het aanbrengen van de muurschildering zijn de muur en de twee schoorstenen van het gemeentelijk monument ontsierd met het gevolg dat de verf het pand kan beschadigen door vochtophoping. Er is geen omgevingsvergunning verleend voor de muurschildering aan de gevel en de twee schoorstenen.

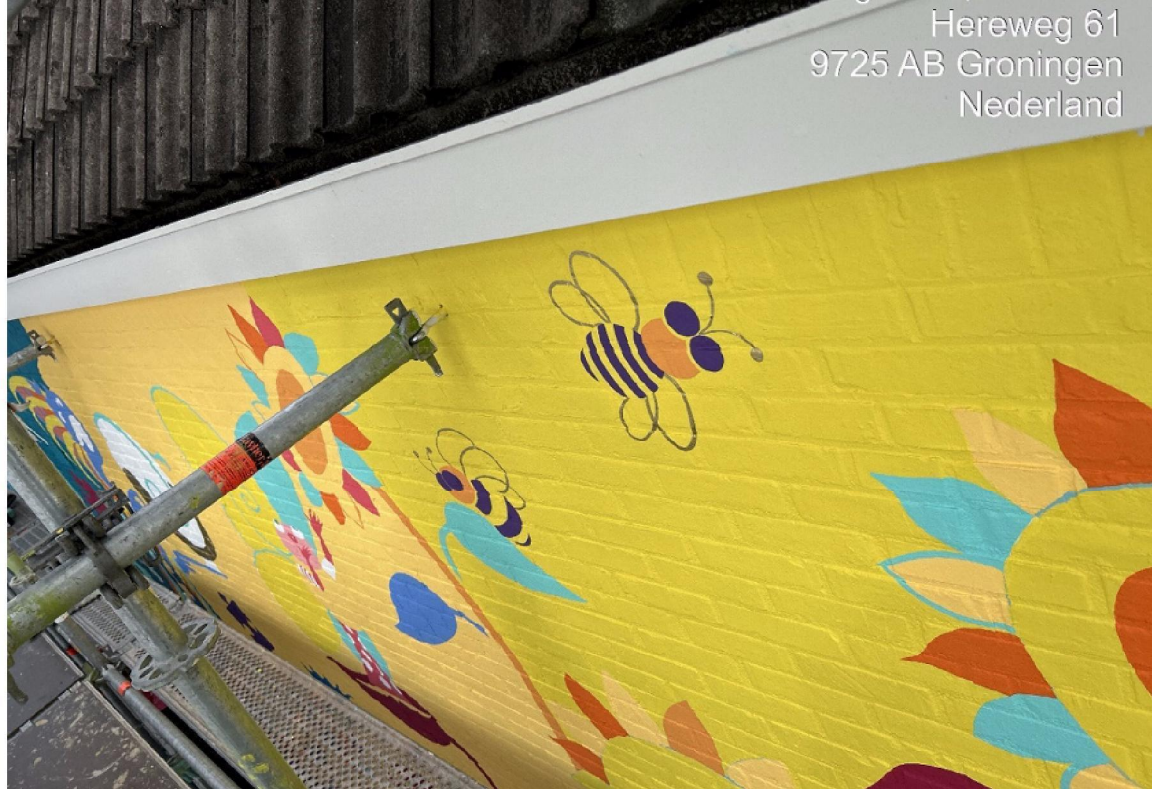
2: muurschildering op de gevel van het pand Hereweg 61 te Groningen aan de zijde van de Vechtstraat te Groningen.

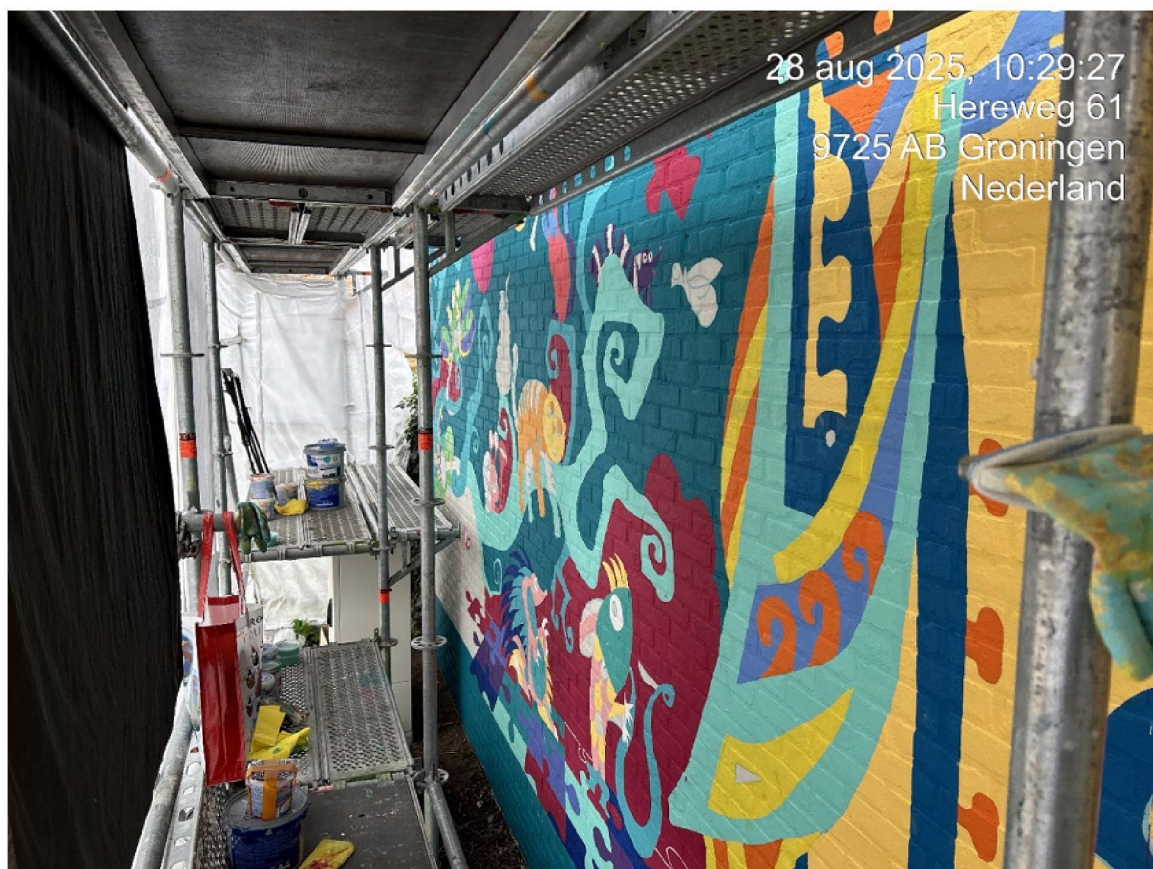
Foto 3: muurschildering op de gevel van het pand Hereweg 61 te Groningen aan de zijde van de Vechtstraat te Groningen.

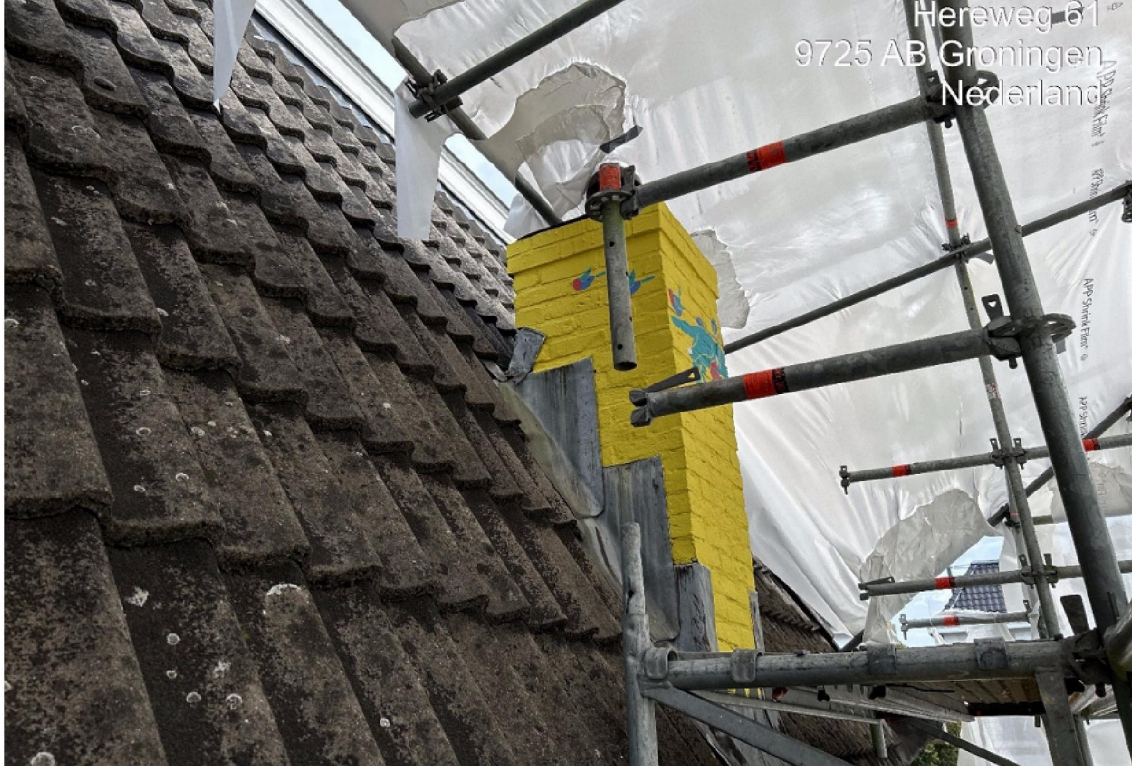
*Echter, dit alles geldt niet voor de beide schoorstenen die wel degelijk onderdeel uitmaken van het monument. Ze liggen binnen de monumentencontour en hiervoor had de eigenaar (niet de gemeente!) een vergunning moeten aanvragen. Daarbij zie ik overigens geen kans dat wij hierop positief hadden geadviseerd op grond dat dit de monumentale waarden zou aantasten. Reparatie/herstel van de schoorstenen is daarom ons uitgangspunt!*

Foto 5: schildering op één van de 2 schoorstenen van het pand Hereweg 61 te Groningen aan de zijde van de Vechtstraat te Groningen.

**5.2.1** *Op het beschilderen van de schoorstenen dienen zeker gehandhaafd te worden.*

*Daarvoor is het nodig om inzichtelijk te krijgen welke verflagen en verfsystemen zijn toegepast en hoe dit het beste te herstellen is zonder verdere vervolgschade. Hier blijven wij vanuit de monumentenadviseurs graag bij betrokken.*

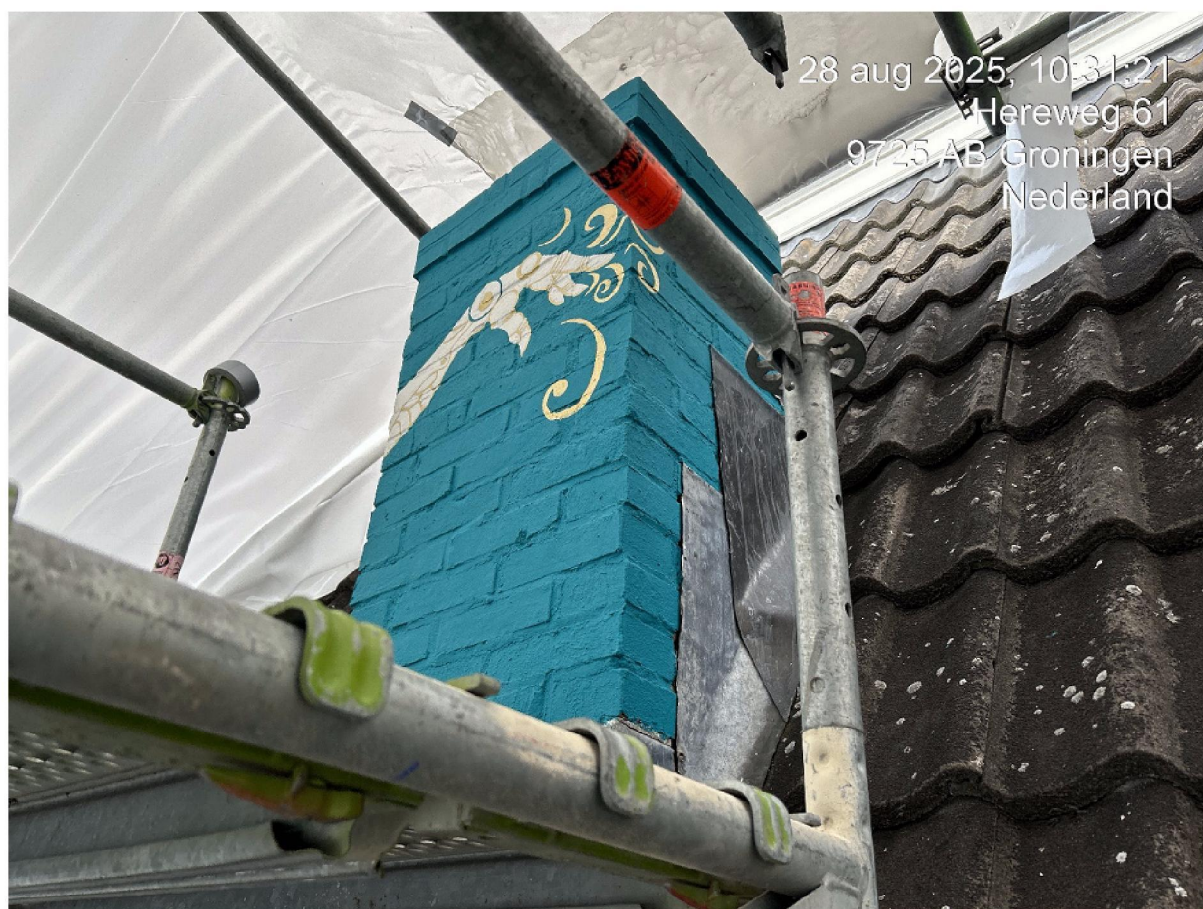
Foto 6: schildering op één van de twee schoorstenen van het pand Hereweg 61 te Groningen aan de zijde van de Vechtstraat te Groningen
