Petrus en Paulus Kerk te Loppersum

Schadeafwikkeling,
veiligheid en
HRBE's

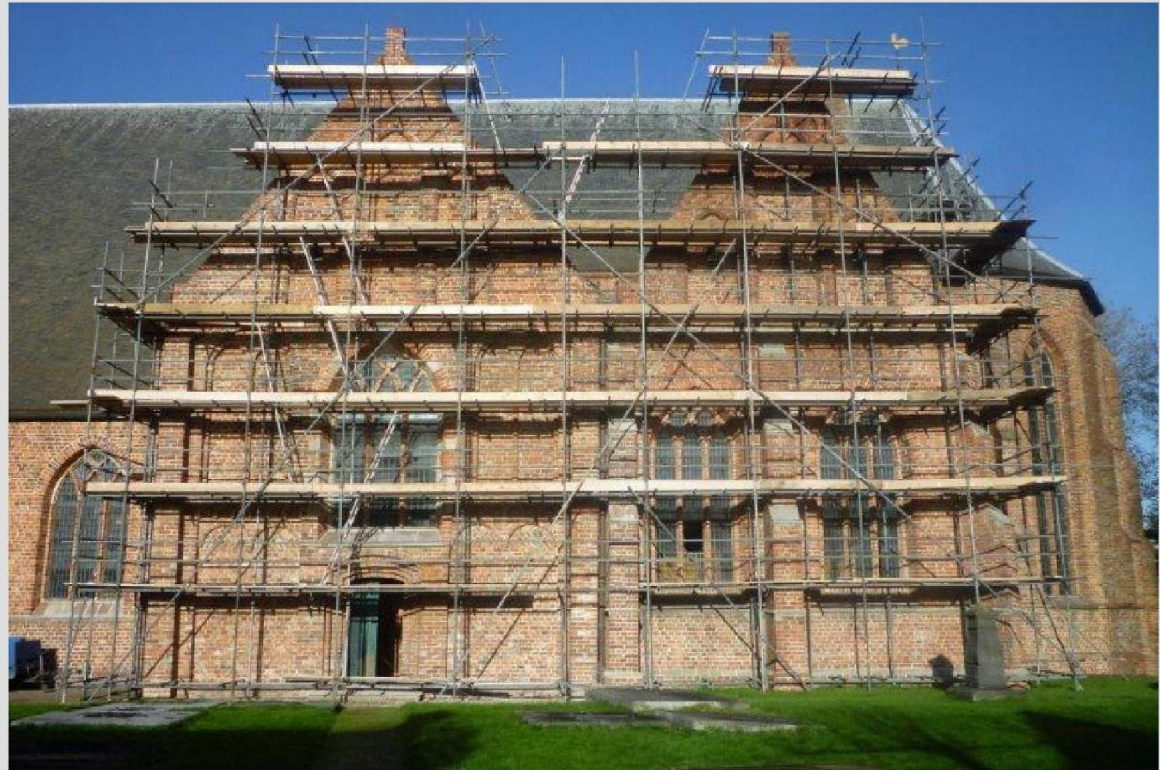
Schademelding maart 2013

- Reden melding enkele scheuren in vloertegels
- Voorafgaande aan een restauratie van kerk
- Geen direct aardbeving gerelateerde schade
- Enkele schades wellicht in omvang toegenomen
- Reden tot beperkte toekenning van schadebedrag

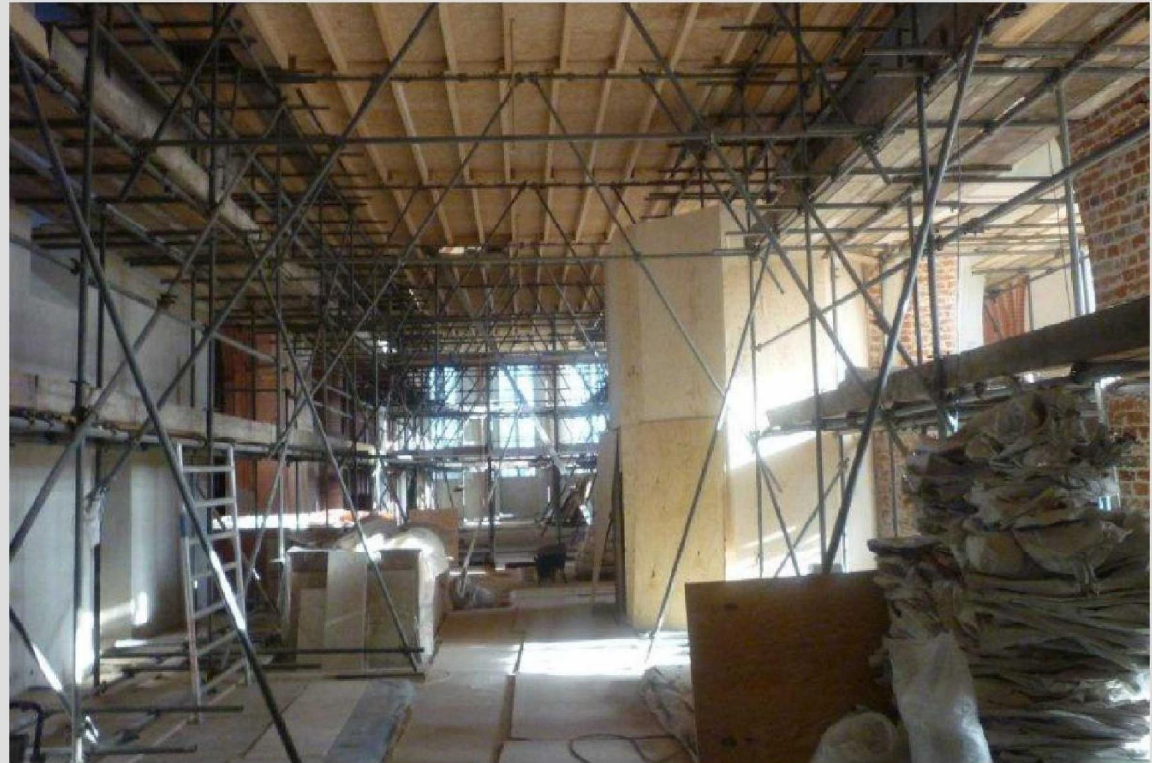
Kerk in de steigers tijdens de restauratie november 2013
Architect en restauratie aannemer stellen meerdere
schades vast. In het bijzonder in de gewelven van de kerk

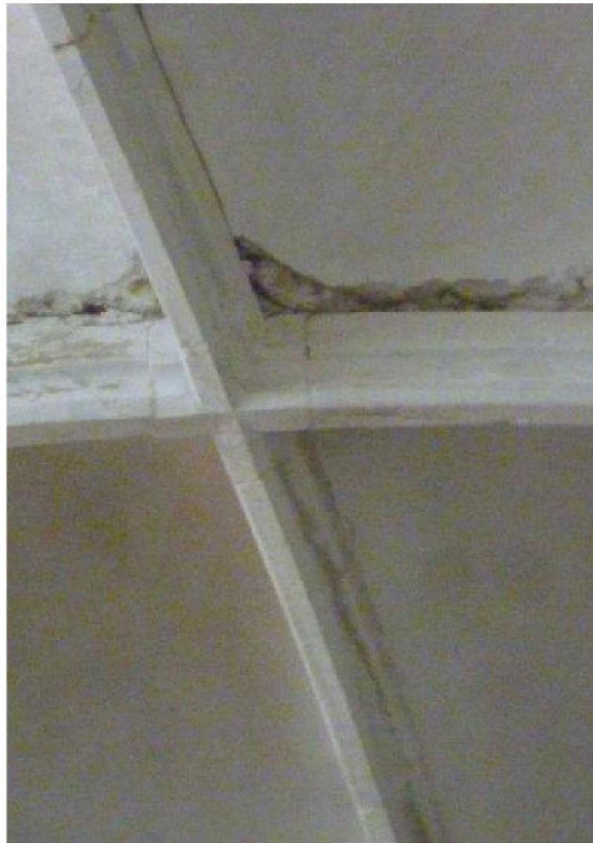
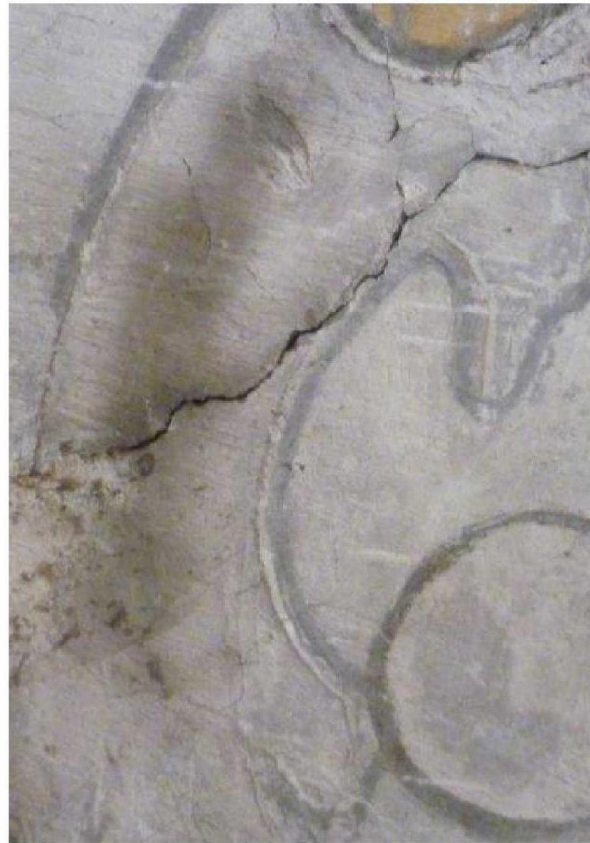
Gewelven

Netwerk gewelven komen los van ondergrond.

Plafond schilderingen vertonen scheuren

Is veiligheid in geding?
Komen bij volgende bevingen gebouwdelen naar beneden?

Tevens verergerde scheuren in plafondschildering

Aanleiding om situatie te verbeteren

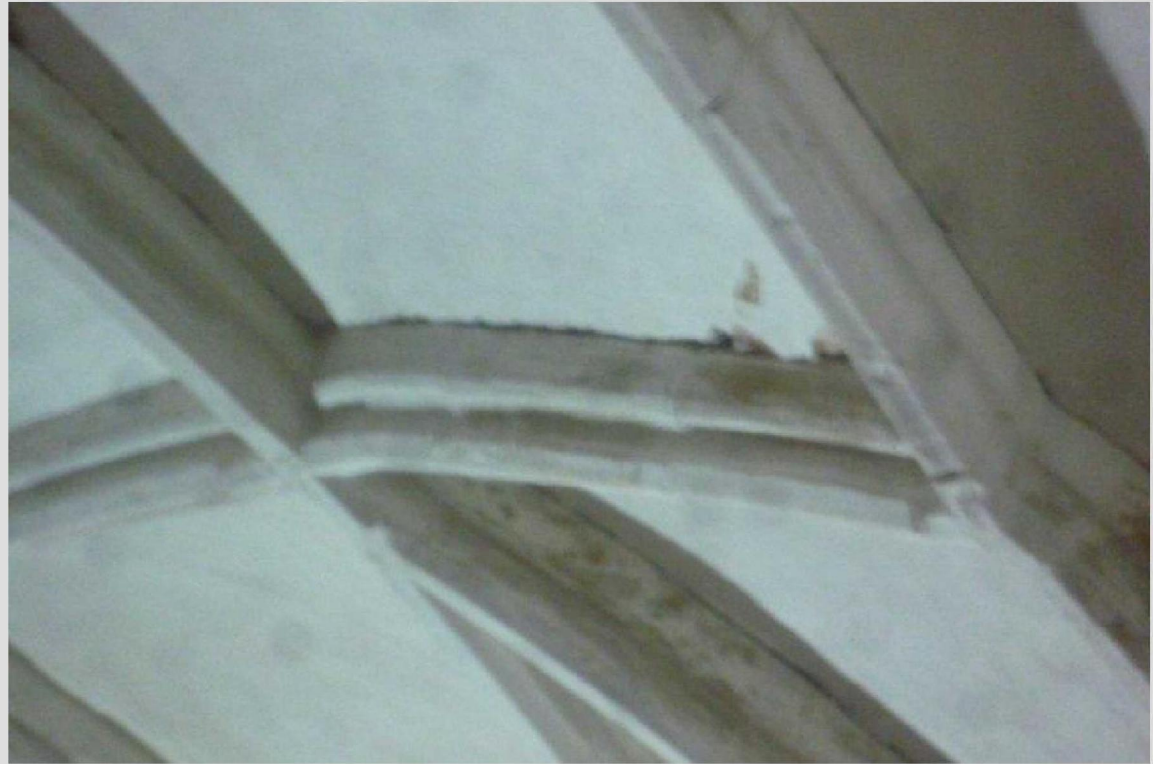
Gewelven
geïnjecteerd
om eventueel
gedeeltelijke
instorting van
het gewelf bij
volgende
aardbeving
tegen te gaan

Herstel medio 2014

- ❑ Met behoud van monumentale karakter
- ❑ Door goed toegeruste vaklieden
- ❑ In samenspraak met deskundig advies
- ❑ Leidt tot draagvlak van de te nemen acties
- ❑ Veiligheid van zichtbare details weer gewaarborgd
