NEN

Position Paper December 2017

Beperking schade door aardbevingen in Noord Oost Nederland

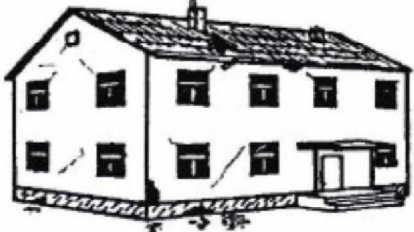
<p>DG 2: Gematigde schade (geringe schade aan constructieve elementen, matige schade aan niet-constructieve elementen)</p> <p>In veel wanden scheuren. Flinke stukken pleisterwerk komen los. Gedeeltelijk instorten van schoorstenen</p>

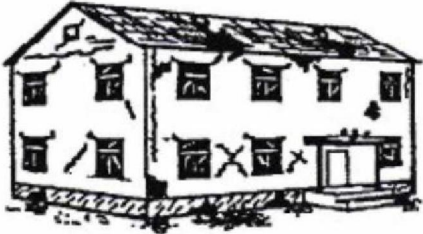
<p>DG 3: Aanzienlijke tot zware schade (matige schade aan constructieve elementen, aanzienlijke schade aan niet-constructieve elementen)</p> <p>Aanzienlijke scheurvorming in de meeste wanden. Dakpannen komen los. Schoorstenen breken af ter plaatse van aansluiting aan het dak. Breuk van individuele niet-constructieve elementen (scheidingswanden, gevels).</p>

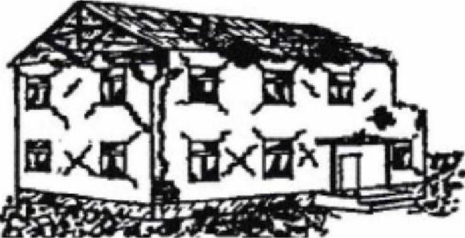
<p>DG 4: Zeer zware schade (zware schade aan constructieve elementen, zeer zware schade aan niet-constructieve elementen). Instorting van wanden, partieel constructief bezwijken van daken en vloeren</p>

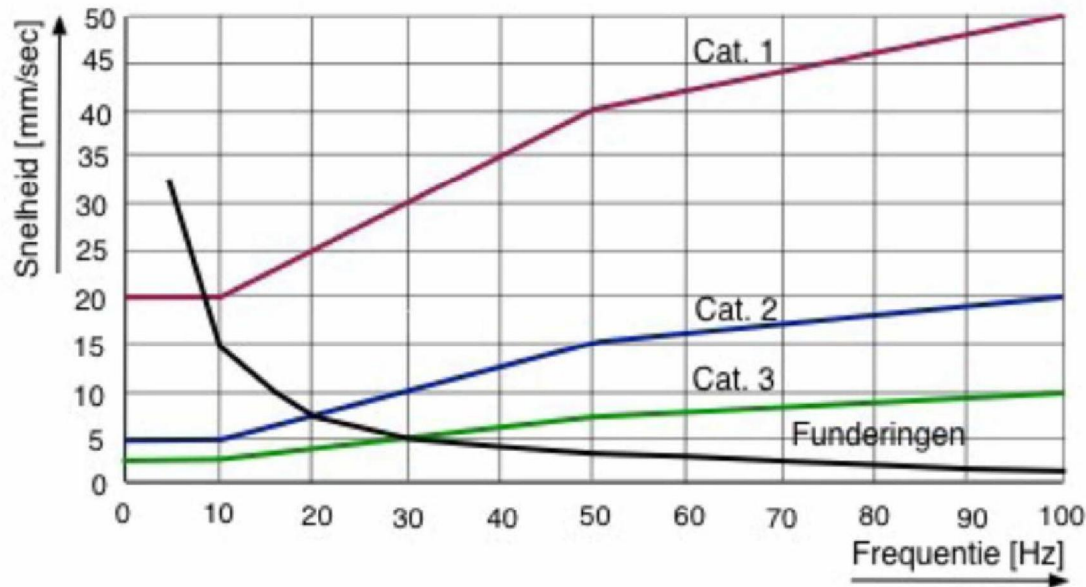
In de SBR richtlijn zijn grenswaarden aan de versnelling op begane grond niveau gegeven als functie van de dominante frequentie, zie Fig. 3

Fig. 3. Karakteristieke grenswaarden op begane grond en funderingsniveau van de versnelling, als functie van de dominante frequentie volgens SBR Richtlijn A

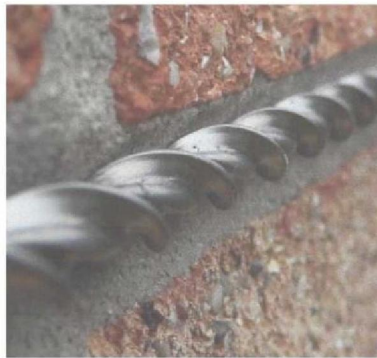
kunnen worden ervaren (zoals scheuren in betonconstructies in de bruikbaarheidsgrens toestand, indien een vastgestelde scheurwijdte niet wordt overschreden). Fig. 4 toont een dergelijke wapeningsstaaf, met wokkelvormige profilering.

Dergelijke staven worden geproduceerd uit roestvrij staal en hebben een vloeispanning van ongeveer 1000 N/mm^2 . Dat is tweemaal zo hoog als de vloeispanning van wapeningstaal dat in nieuwbouw wordt gebruikt. Het voordeel van deze hoge vloeispanning is dat de diameter van de staaf 30% kleiner kan zijn dan die van een klassieke staaf, en de staven daardoor gemakkelijker in een uitgefreesde sleuf kunnen worden geplaatst. In de uitgefreesde voeg, die tussen 40 en 70 mm diep is, wordt een bedding van krimprijke twee-componenten mortel aangebracht. De wokkelvormige staaf wordt hierin geplaatst. De gewapende sleuf wordt daarna verder gevoegd met een voegmortel, die bij de bestaande voegmortel past. De staven worden bijgewerkt in dezelfde kleur specie. Op deze manier wordt het visuele effect van de herstelwerkzaamheden volledig weggewerkt. De staven zijn verkrijgbaar in diameters 4,5 – 10 mm. Door de goede hechting van de staven aan de voegmortel zal een volgende scheur zich niet als discrete wijde scheur manifesteren, maar opgesplitst worden in een aantal scheuren met kleine wijdte, die niet als schade worden ervaren. In Nieuw Zeeland, waar men veel met dit soort schades te maken heeft, wordt deze oplossing vaak toegepast.

Fig. 4. Wapeningstaaf met wokkelvormige profilering voor plaatsing achteraf in een metselwerkwand.

Een beperking van deze techniek van wapenen achteraf is dat de staven alleen in horizontale uitgefreesde voegen kunnen worden aangebracht. Veel scheuren in metselwerkconstructies ontstaan echter van uit hoekpunten bij raamopeningen en verlopen in schuine richting. In dit geval zijn de staven echter eveneens effectief. Een andere optie om scheuren “uit te smeren” is het gebruik van FRP wapeningsnetten, gelijmd op de wand en aan het zicht onttrokken door een pleisterlaag.
