seismisch advies

Zernikeborg

Proces seismische scan

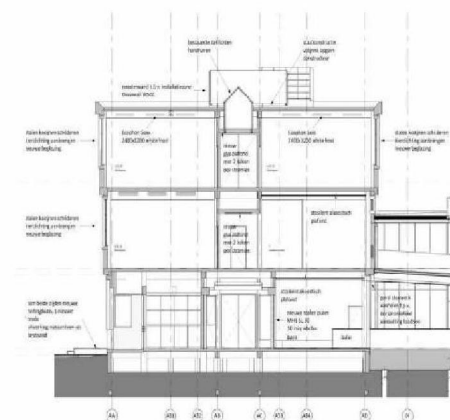
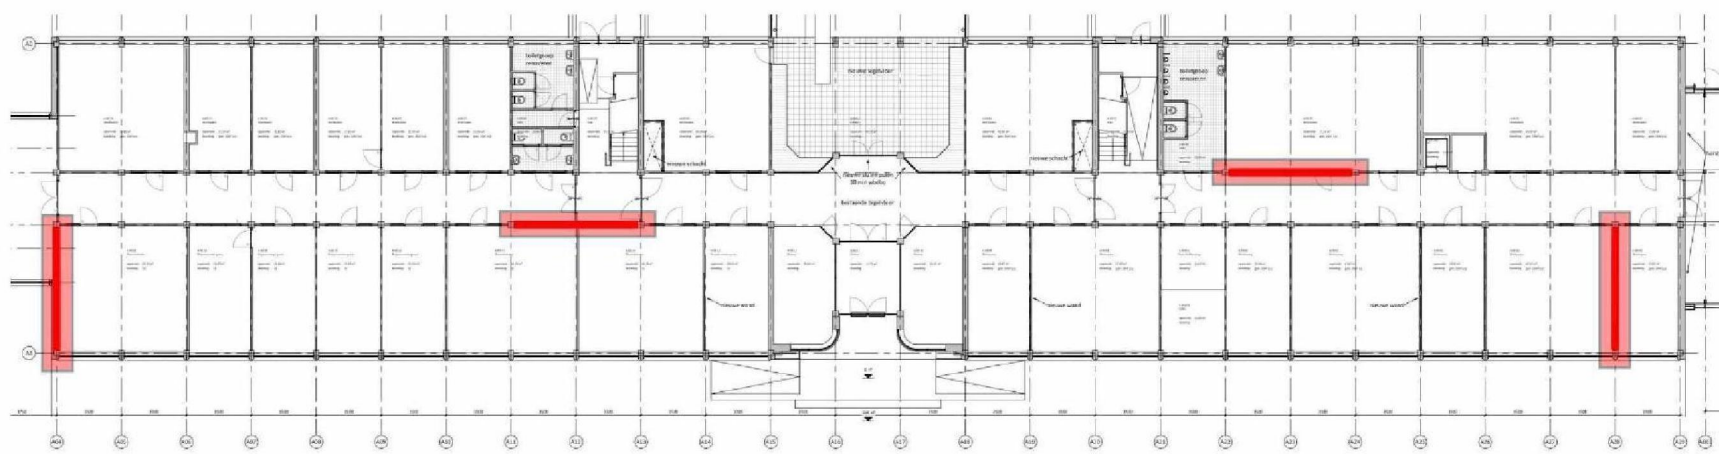
Hoofddraagconstructie

Onderdeel	Toets criterium	Impact op veiligheid	kosten	overlast
Constructieve elementen				
<i>Hoofddraagconstructie</i>				
Aanbrengen stabiliteitselementen in langsrichting incl. fundering				
Aanbrengen stabiliteitselementen in dwarsrichting incl. fundering				
Aanbrengen dilatatie met de aansluitende bouwdelen

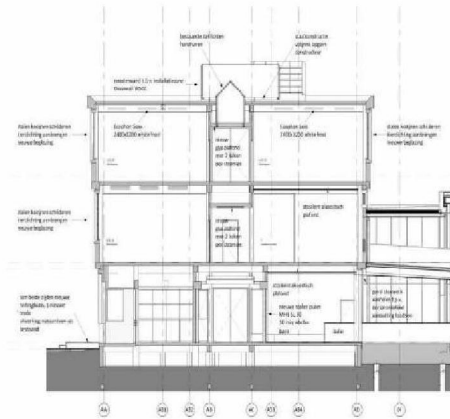
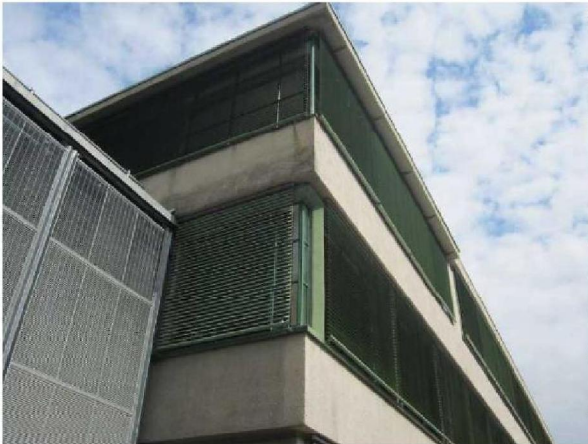
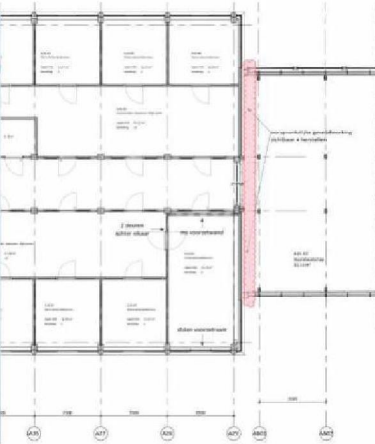
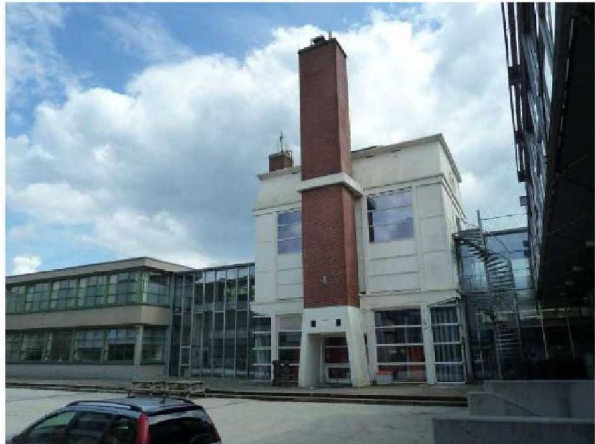
Hoofddraagconstructie

Onderdeel	Toets criterium	Impact op veiligheid	kosten	overlast
Constructieve elementen				
<i>Hoofddraagconstructie</i>				
Aanbrengen stabiliteitselementen in langsrichting incl. fundering				
Aanbrengen stabiliteitselementen in dwarsrichting incl. fundering				
Aanbrengen dilatatie met de aansluitende bouwdelen

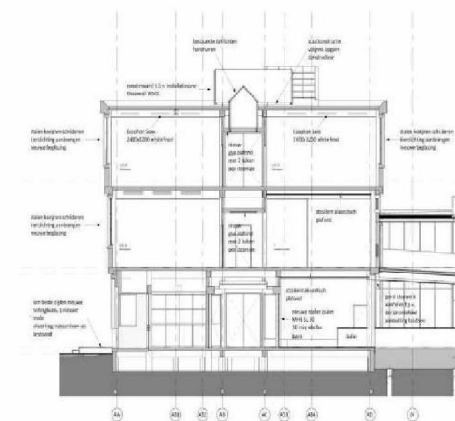
Onderdeel	Toets criterium	Impact op veiligheid	kosten	overlast
Niet-Constructieve elementen				
Gebouwschil				
Glasruiten borgen tegen breuk en uitval

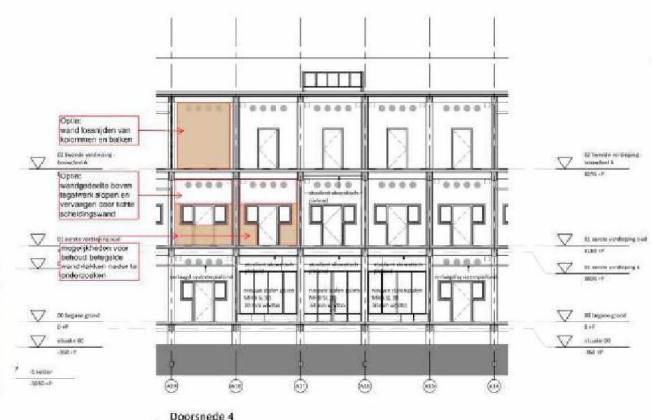
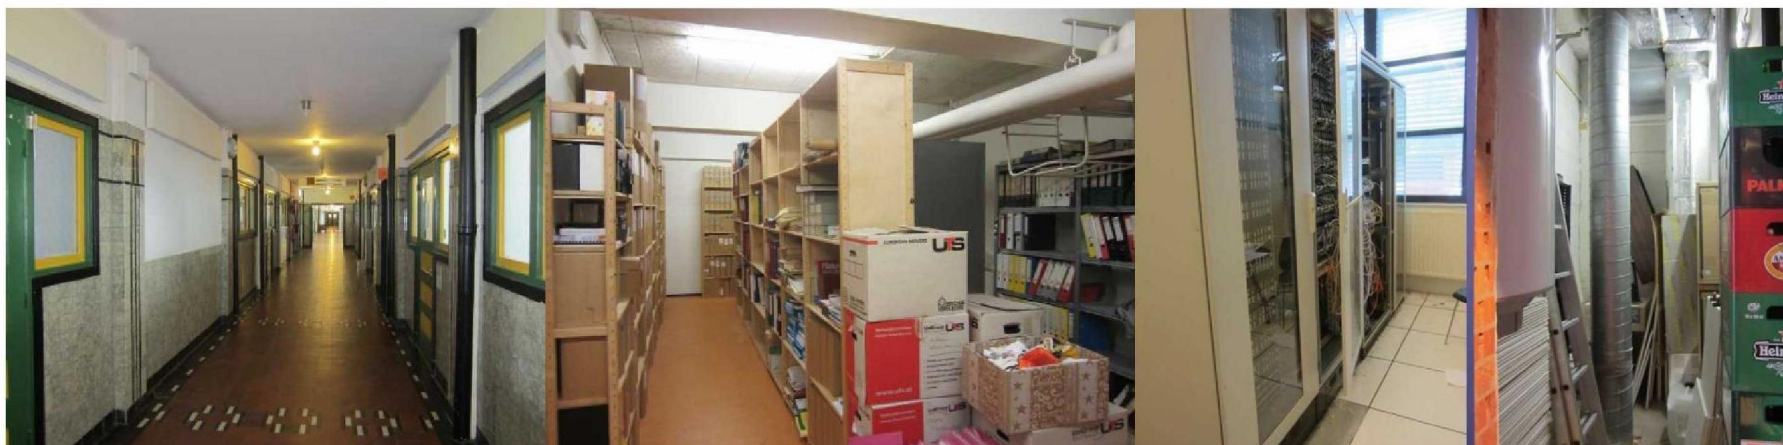
Inbouw

Onderdeel	Toets criterium	Impact op veiligheid	kosten	overlast
<i>Inbouw</i>				
Vervangen metselwerk binnenwanden		Red	Red	Red
Controle/verankeren stucplafond middengang		Yellow	Yellow	Yellow
Controle/verankeren overige plafonds		Yellow	Green	Yellow
Verankeren losse inrichting		Yellow	Green	Green

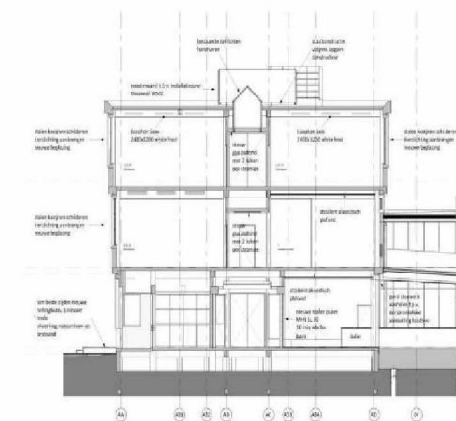
installaties

Onderdeel	Toets criterium	Impact op veiligheid	kosten	overlast
<i>Installaties</i>				
Verlichting verankeren				
Verankering leidingsystemen en koppelingen				
Transportinstallatie			??
