AAN: de ouders/verzorgers van de basisschoolleerlingen in de gemeente Bedum

CBS De Regenboog te Bedum Samenvatting voorlopig ontwerp bouwkundig versterken schoolgebouwen

CBS De Haven te Onderdendam

GBS De Horizon te Bedum

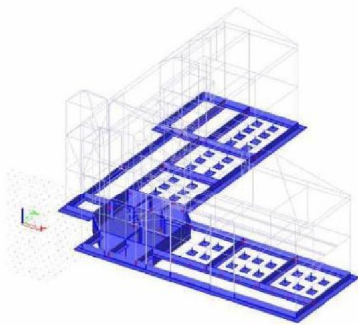
Overzicht modellering fundering
oorspronkelijke bouw

verdiepingsvloeren, daken / wanden	multiplexplaat met de versterkingen in de wanden. Betonnen versterking door middel van ankers aan de betonnen vloeren. Jacketing eveneens door middel van ankers waar zich een betonnen vloer bevindt, anders met houten klossen.
Fundering	Alle funderingsstroken worden met beton verbreed.

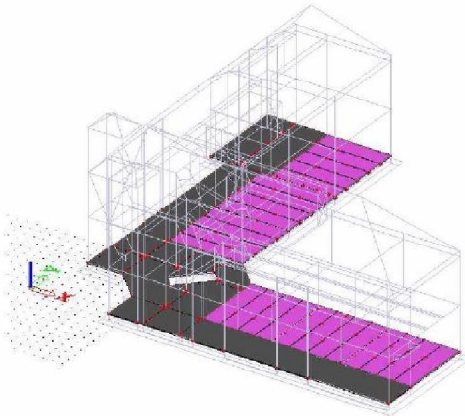
Overzicht begane grondvloer
oorspronkelijke bouw.
Paars: houten balklaag versterkt
Grijs: betonnen vloer

Bouwdeel	Versterkingsmaatregelen
Houten verdiepingsvloeren en daken	Dak versterken met een multiplex plaat van 12 mm en de verdiepingsvloeren met een multiplex plaat van 24mm
Metselwerk wanden	Deels versterken d.m.v. jacketing (opdikken met betonnen schil), deels versterken met houten ribben, deels versterken door het vullen van een spouw, deels versterken met 150mm beton. Alle versterkingen zijn enkelzijdig aangebracht. De versterkingen van de gevels worden aan de binnenzijde aangebracht. Tevens worden enkele inpandige niet dragende wanden vervangen met een licht gewicht alternatief.
Verbindingen	Versterken door nieuwe verbinding van de

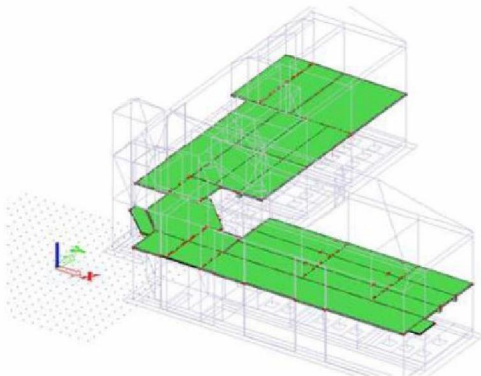
Overzicht verdiepingvloeren oorspronkelijke bouw
Groen: betonvloer

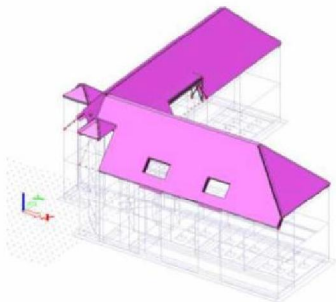
Overzicht dakkappen en platte daken oorspronkelijke bouw

De kapconstructie van de oorspronkelijke bouw wordt van binnenuit versterkt gezien de grote kans op breuk bij het afnemen van de oude pannen.

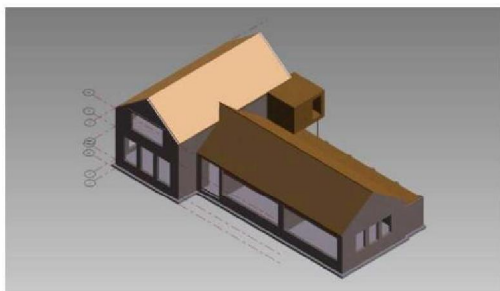
3D-Visualisatie CBS De Haven

Het gebouw is in 2007 en 2011 uitgebreid, deze uitbreidingen zijn niet meegenomen in de analyse. Het semipermanente prefab lokaal van 2011 is in slechte staat. Hoewel het prefab gebouw geen directe veiligheidsrisico's kent, is het vanwege de slechte staat van onderhoud niet zinvol om dit gebouw te versterken. Het vervangen van het gebouw is technisch gezien een betere optie. VIIA adviseert daarom om dit gebouw te verwijderen en te vervangen voor een uitbreiding aan de achterzijde van het schoolgebouw.

De verbinding tussen de doktersruimte uit 2007 en de bestaande constructie is onbekend. Tijdens het verzamelen van gebouwgegevens uit bestaande archieven en rapportages (in de eerste fase van de inspectie) zijn geen documenten gevonden die hier uitsluitsel over konden geven. Tijdens de inspectie was dit ook niet te achterhalen zonder destructief onderzoek uit te voeren. Door deze onduidelijkheden is ervoor gekozen om de doktersruimte niet mee te nemen in de rekenmodellen. VIIA adviseert om deze ruimte in zijn geheel te verwijderen en op te nemen in de nieuw te realiseren uitbreiding aan de achterzijde van het gebouw.

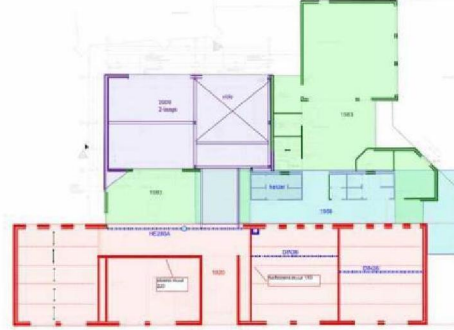
Oorspronkelijke bouw en uitbreidingen
Rood: 1920, Blauw: 1956, Groen: 1983,
Paars: 2009

Aan het oorspronkelijke schoolgebouw van 1920 zijn in de loop der jaren verschillende uitbreidingen toegevoegd met ieder een eigen type fundering op verschillende soorten dragende grondlagen (zand en klei). Door deze verschillende wijze van funderen zullen de afzonderlijke gebouwdelen bij een aardbeving anders reageren. Dit zal tot aanzienlijke verschilzettingen tussen de bouwdelen leiden, ook t.o.v. het originele bouwdeel uit de jaren '20. Tijdens het engineeringsproces bleek bovendien dat de constructie van de verschillende uitbreidingen ongeschikt is voor versterkingsmaatregelen. Er zijn te weinig wanden en de aanwezige wanden zijn niet goed gepositioneerd om de belasting bij eventuele toekomstige zwaardere aardbevingen op te vangen. Het versterken van de verschillende bouwdelen is niet onmogelijk maar zal een (te) grote impact hebben op de functionaliteit van de school. Ook constructieve koppeling van de verschillende uitbreidingen aan de oorspronkelijke bouw levert onvoldoende resultaat op, en zal bovendien voor extra krachten zorgen op de oorspronkelijke bouw.
