**TAXATIERAPPORT BEVINGSCHADE
MELDING 57784
NIEUWE BOTERINGESTRAAT 28 , 9712PM
GRONINGEN**

30 april 2015

ID2150606; 57784/1

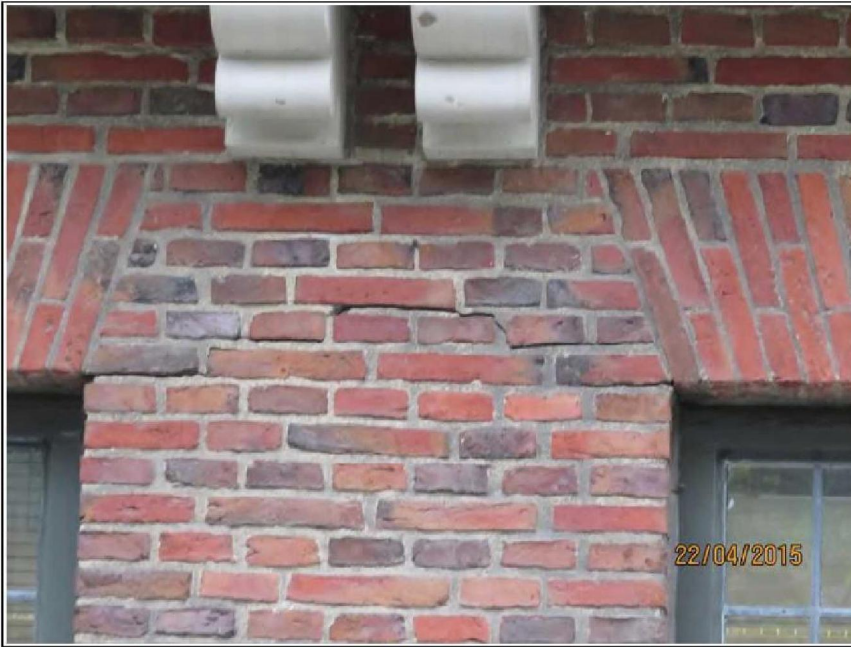
Schade 1, Horizontale scheur in de voeg. (57784 22-4 (11))

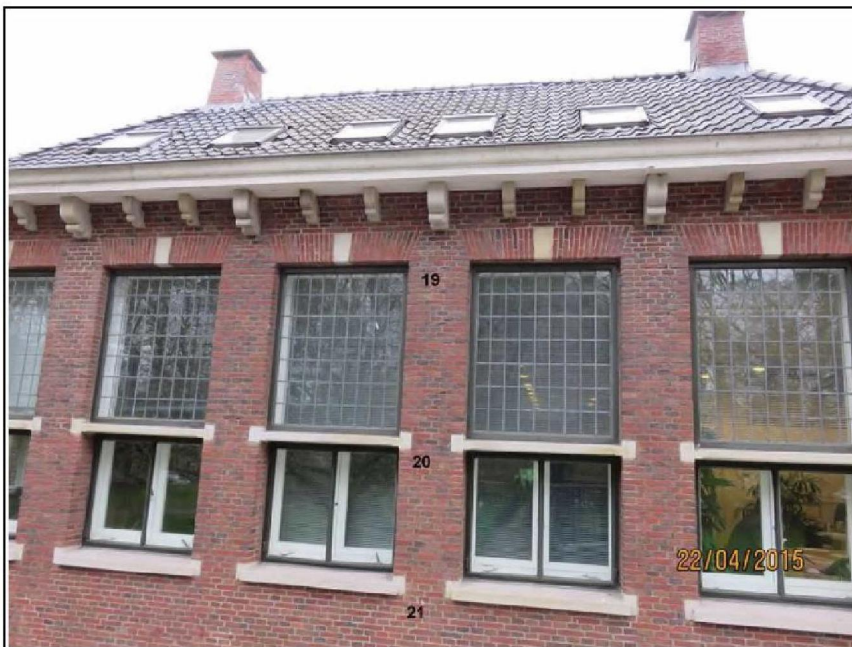
Schade 1, Horizontale scheur in de voeg. (57784 22-4 (17))

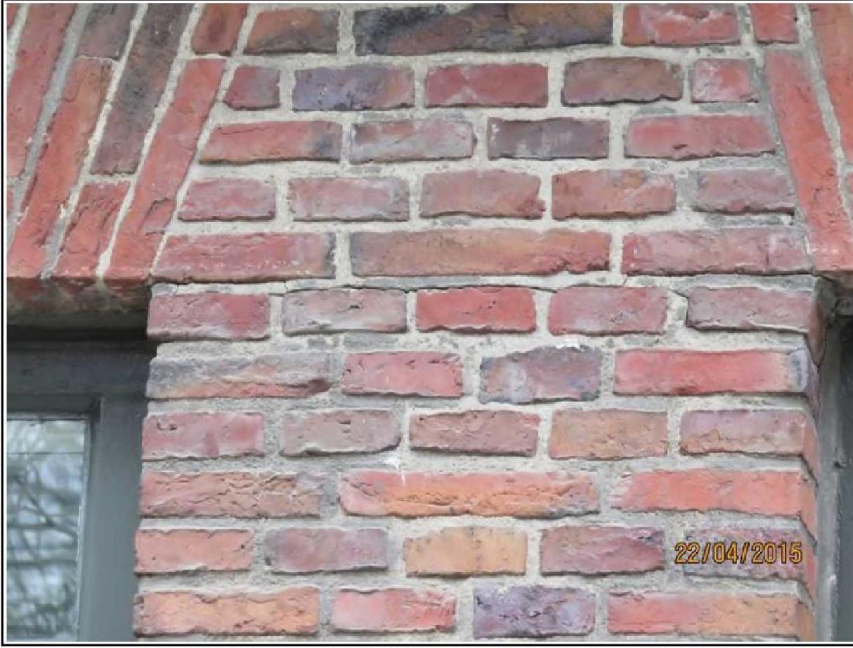
Schade 1, Horizontale scheur in de voeg. (57784 22-4 (19))

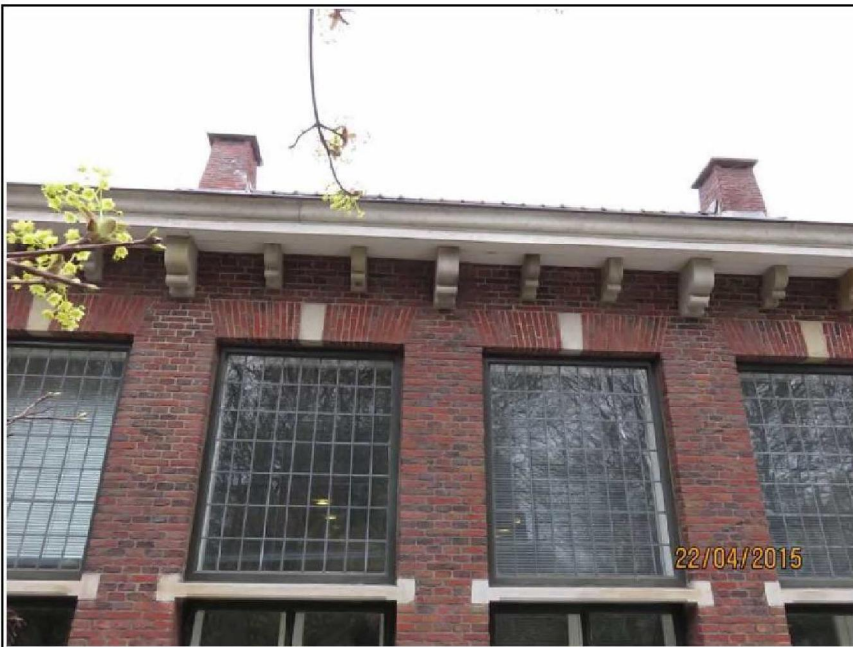
Schade 1, Horizontale scheur in de voeg. (57784 22-4 (30))

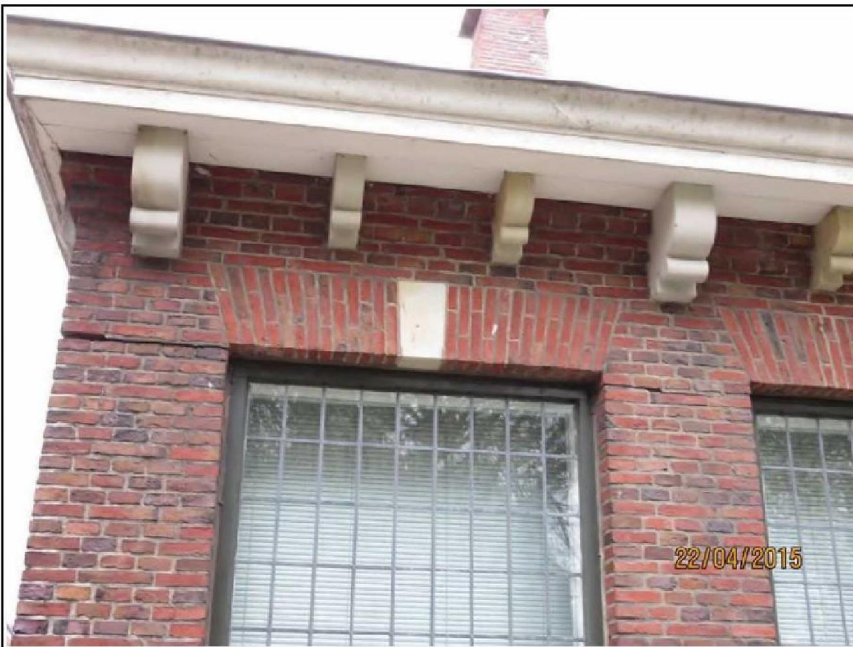
Schade 1, Horizontale scheur in de voeg. (57784 22-4 (37))

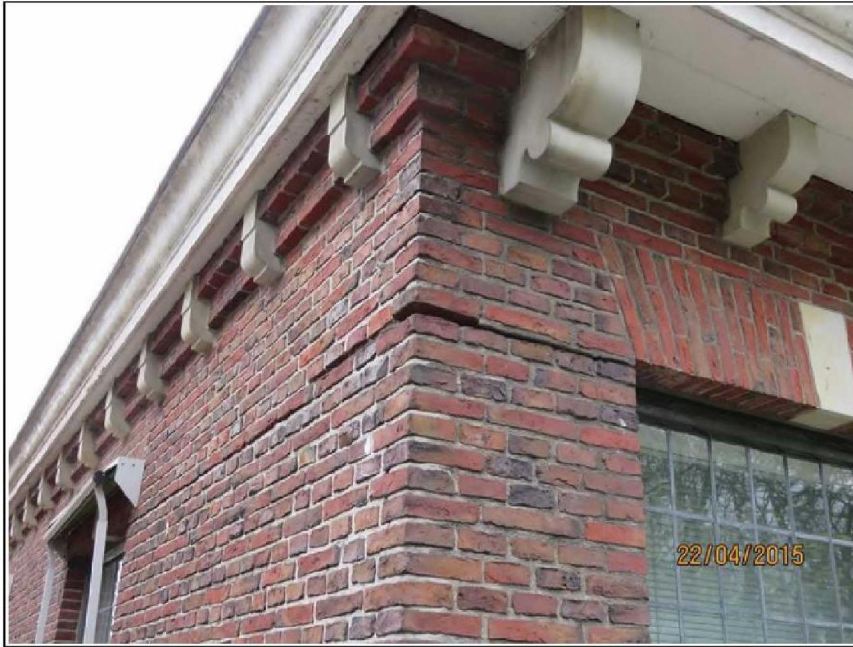
Schade 1, Horizontale scheur in de voeg. (57784 22-4 (48))

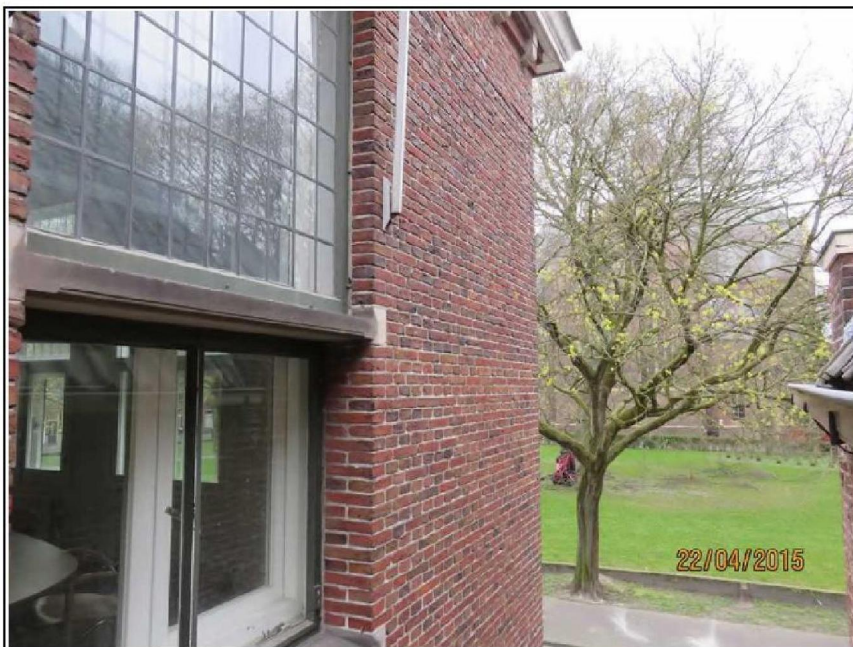
Schade 1, Horizontale scheur in de voeg. (57784 22-4 (62))

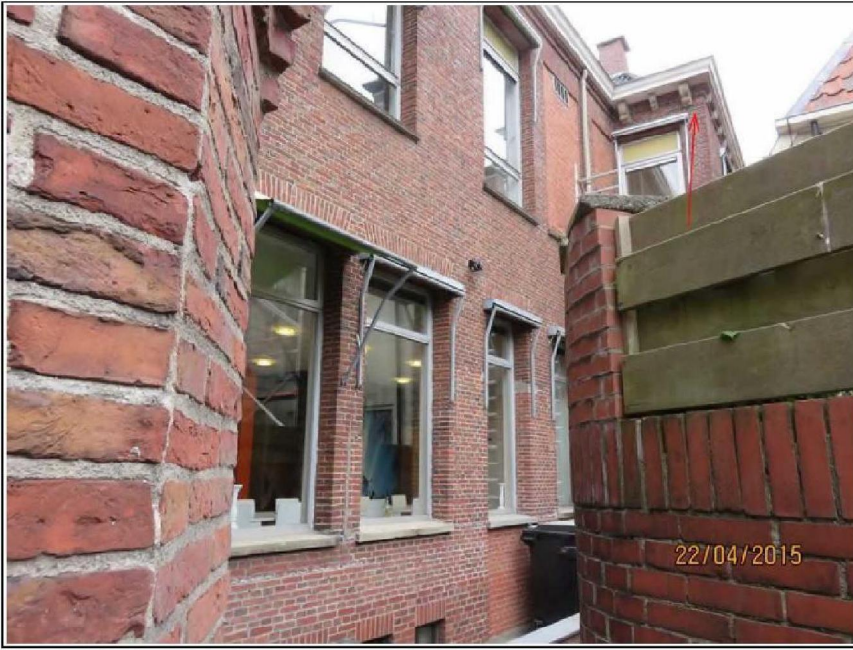
Schade 1, Horizontale scheur in de voeg. (57784 22-4 (88))

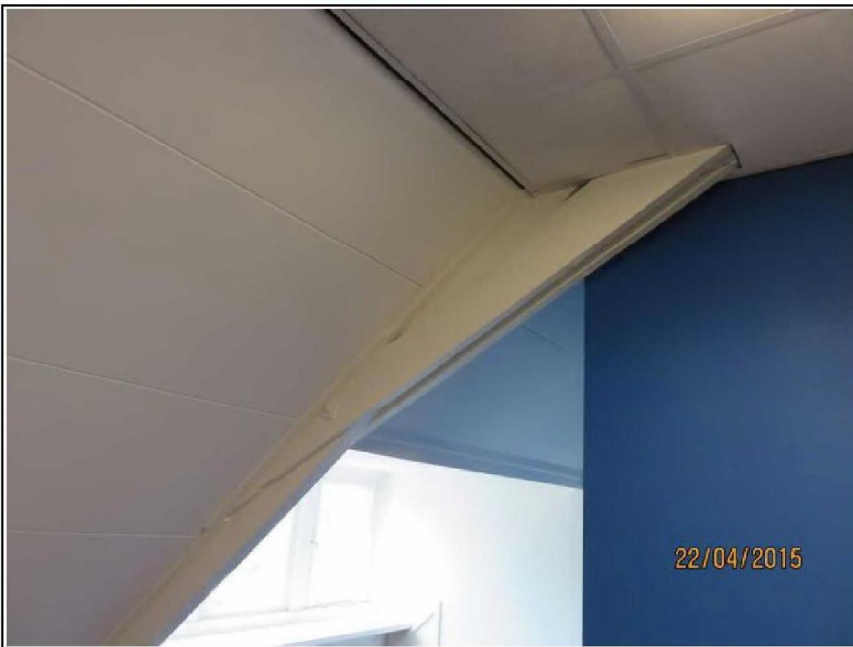
Schade 1, Horizontale scheur in de voeg. (57784 22-4 (204))

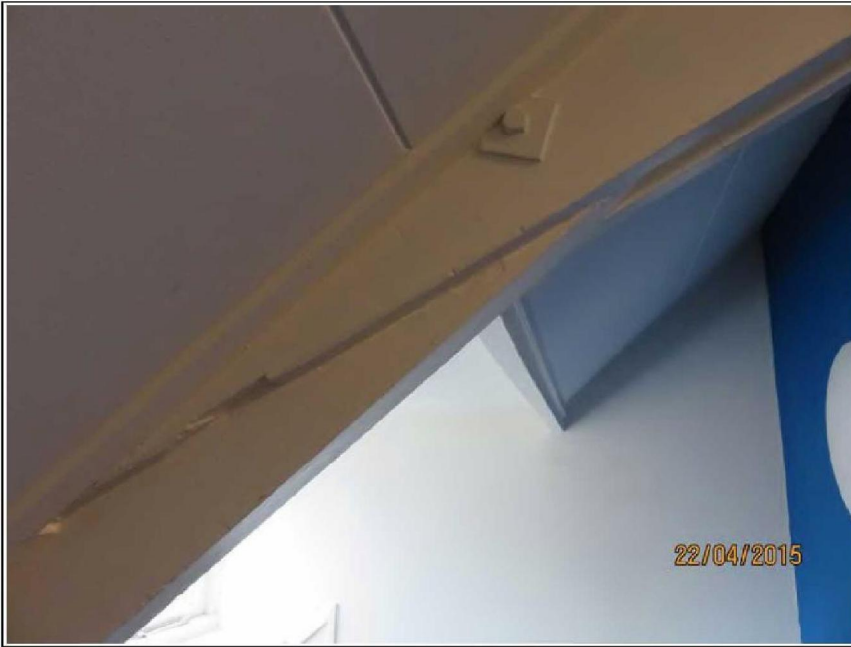
Schade 1, Horizontale scheur in de voeg. (57784 22-4 (205))

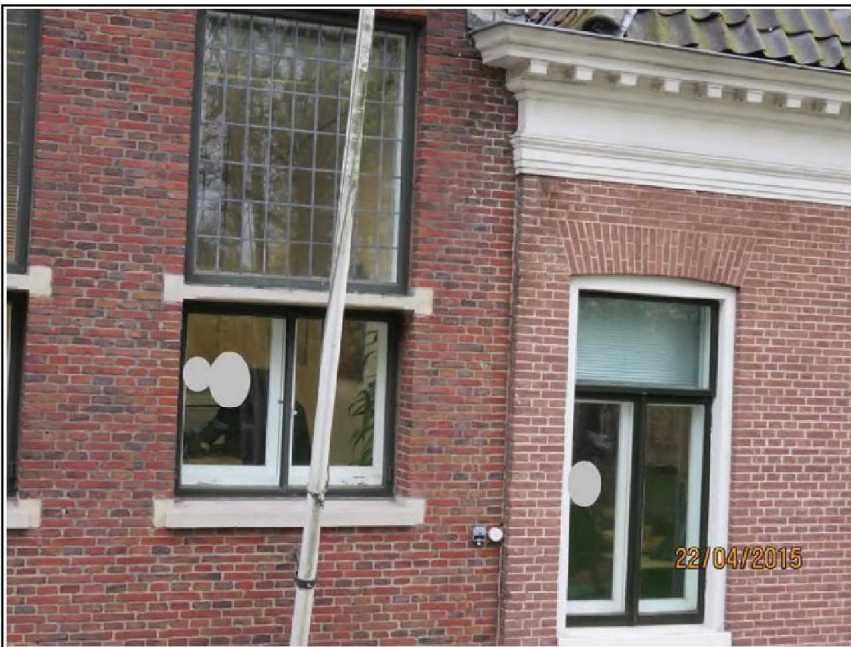
Schade 2, Verticale scheur (57784 22-4 (12))

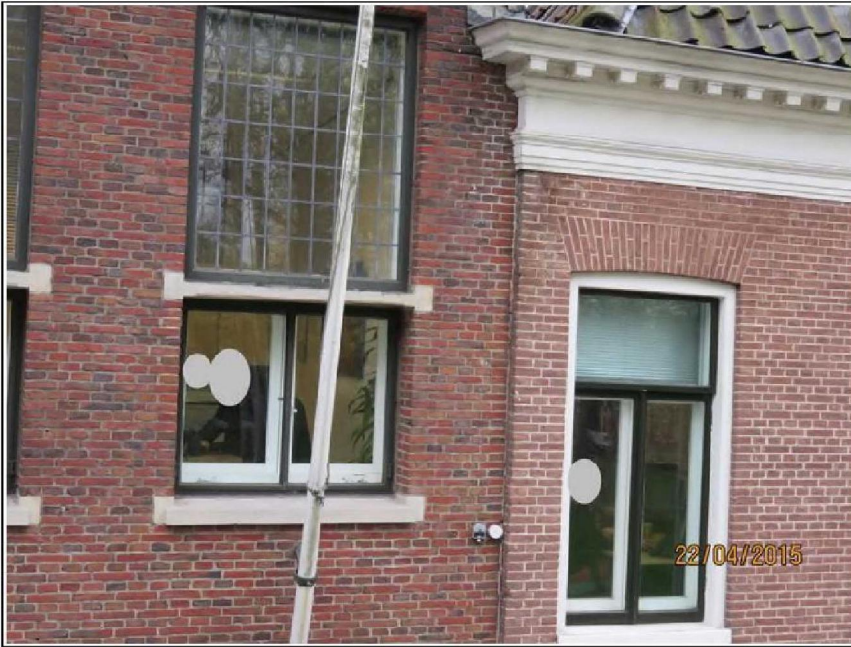
Schade 3, Verticale en horizontale scheuren (57784 22-4 (12))

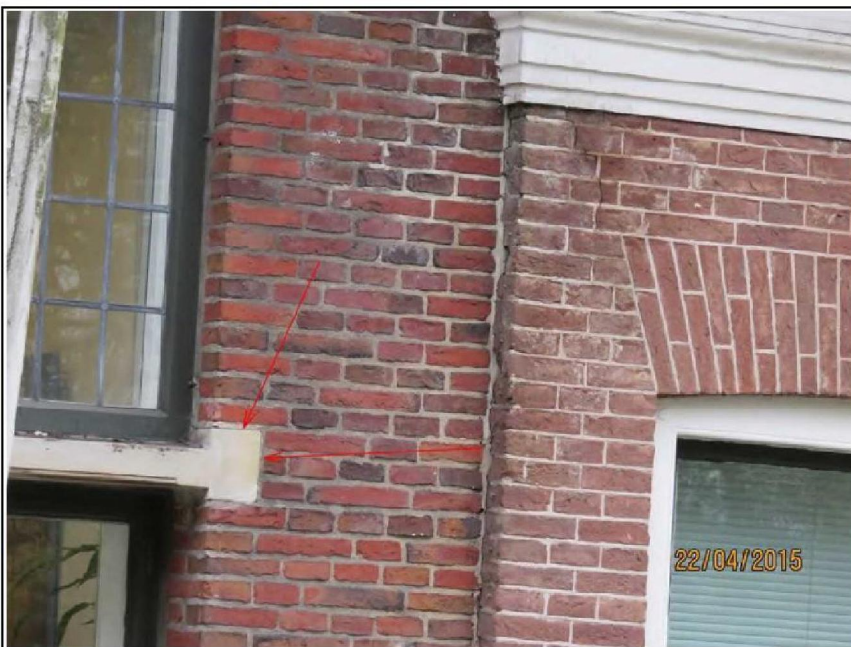
Schade 3, Verticale en horizontale scheuren (57784 22-4 (13))

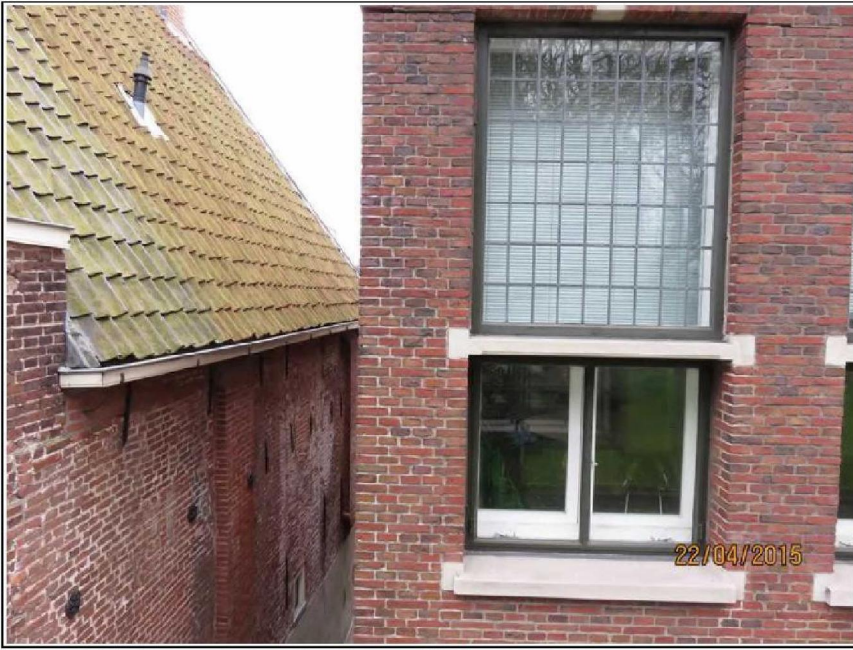
Schade 3, Verticale en horizontale scheuren (57784 22-4 (40))

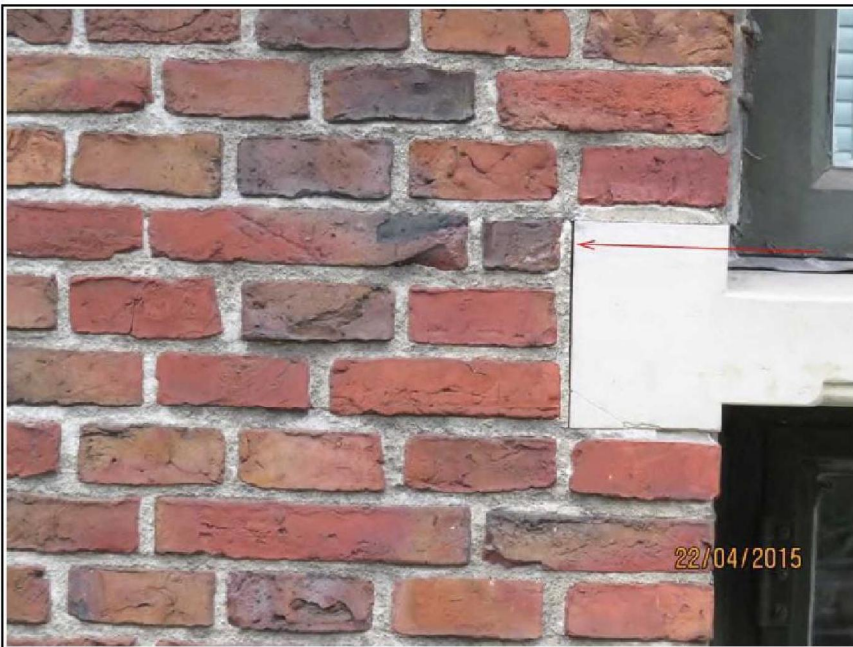
Schade 3, Verticale en horizontale scheuren (57784 22-4 (41))

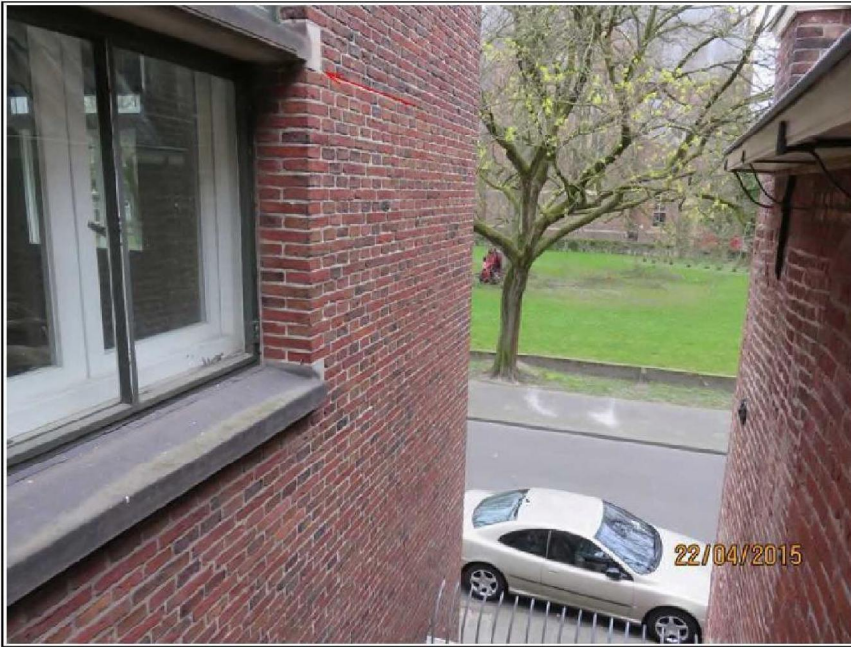
Schade 3, Verticale en horizontale scheuren (57784 22-4 (63))

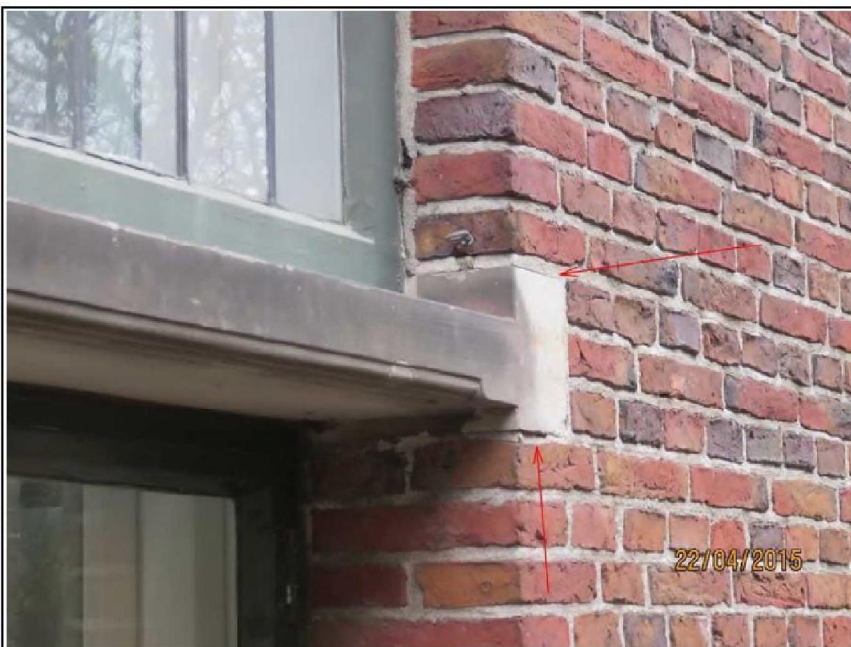
Schade 3, Verticale en horizontale scheuren (57784 22-4 (66))

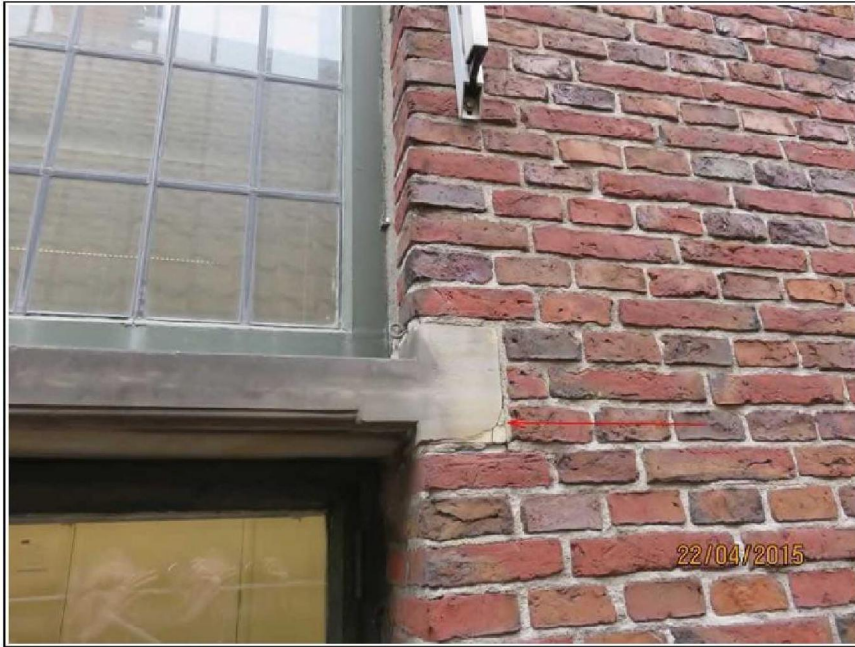
Schade 3, Verticale en horizontale scheuren (57784 22-4 (69))

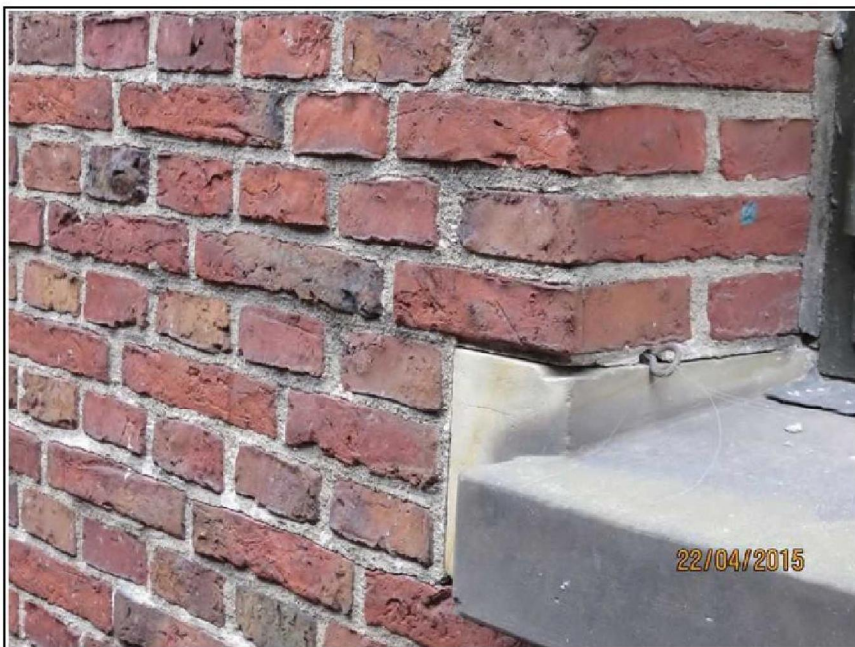
Schade 3, Verticale en horizontale scheuren (57784 22-4 (74))

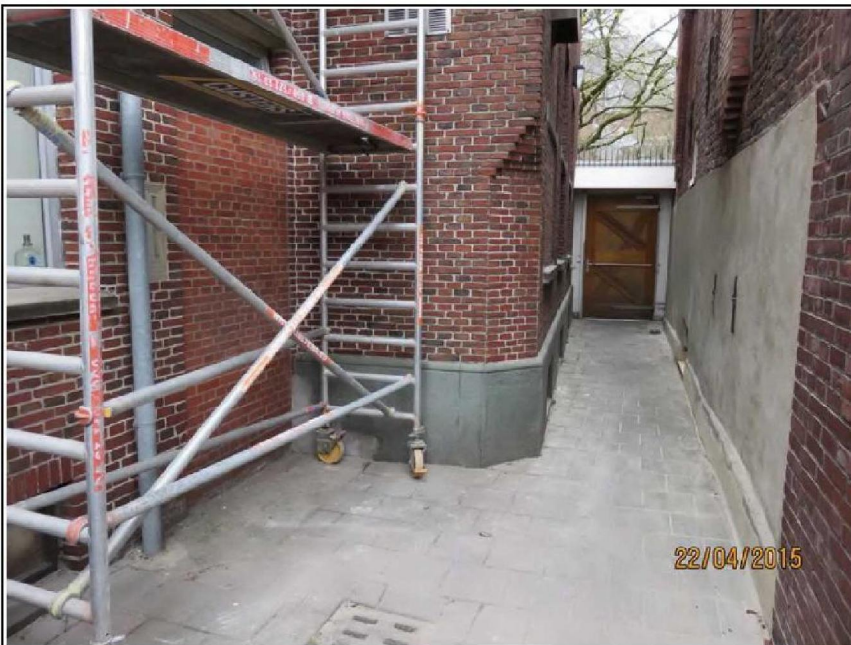
Schade 4, Verticale scheur in natuursteen plint (57784 22-4 (81))

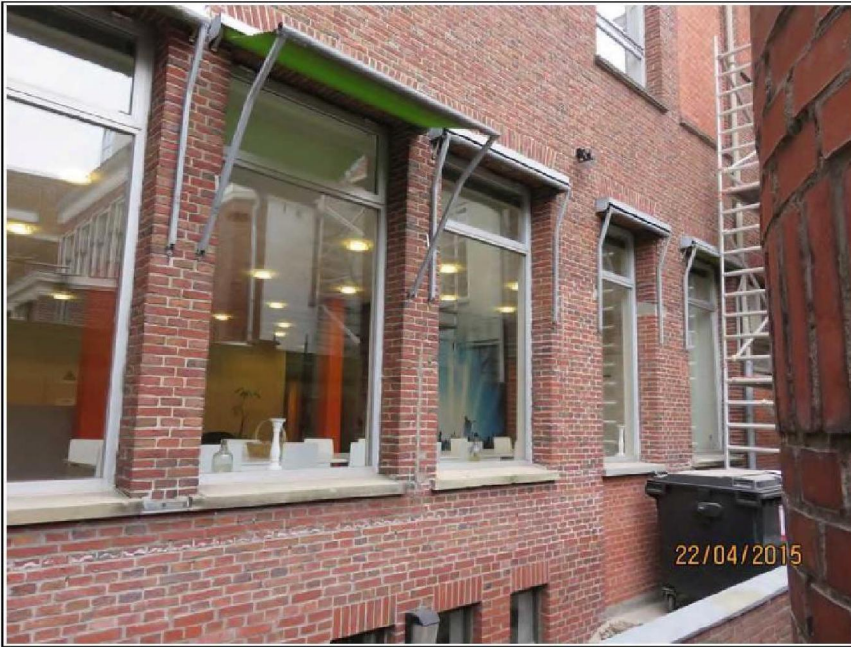
Schade 7, Diverse schade (57784 22-4 (101))

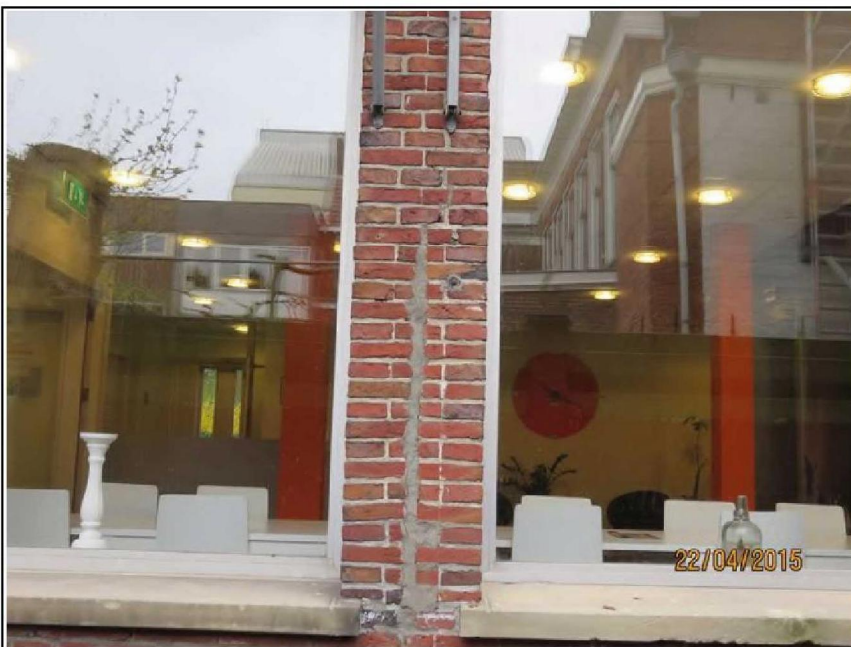
Schade 7, Diverse schade (57784 22-4 (102))

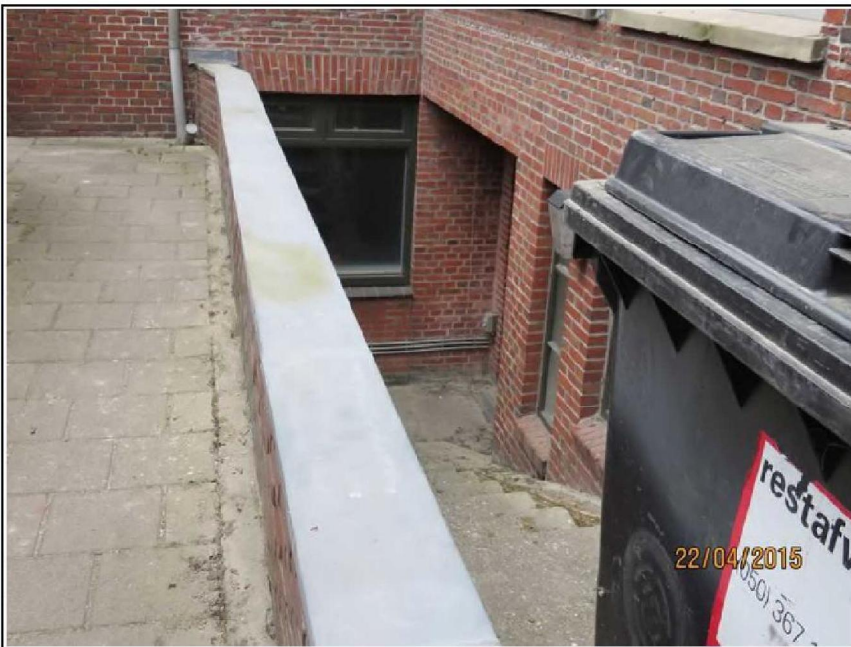
Schade 8, Scheurvorming in metselwerk (57784 22-4 (104))

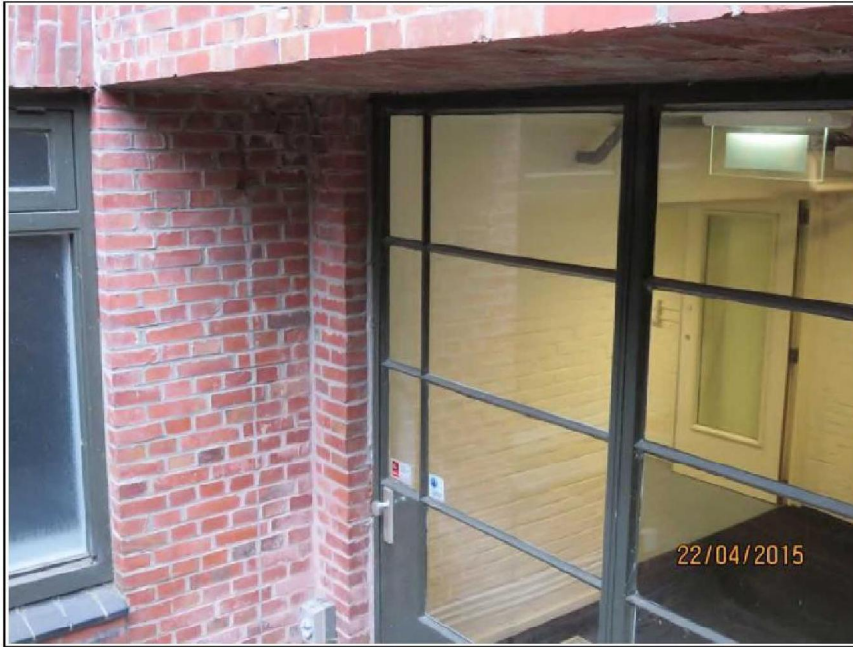
Schade 8, Scheurvorming in metselwerk (57784 22-4 (105))

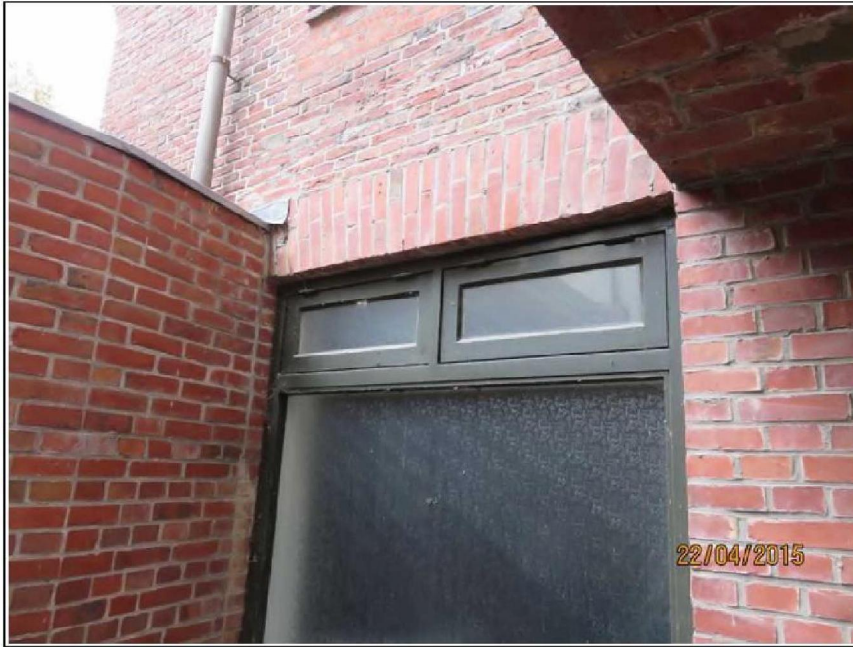
Schade 8, Scheurvorming in metselwerk (57784 22-4 (108))

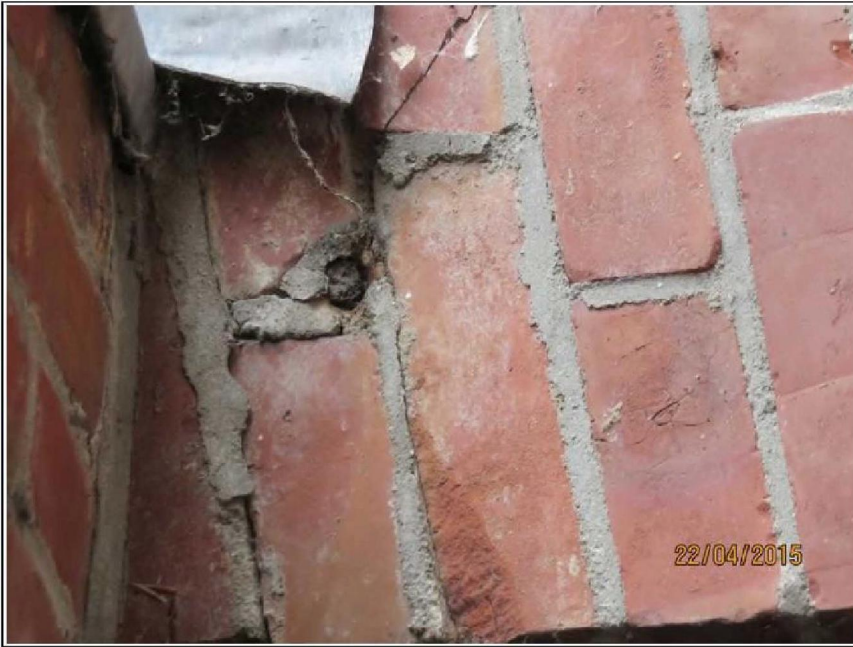
Schade 8, Scheurvorming in metselwerk (57784 22-4 (109))

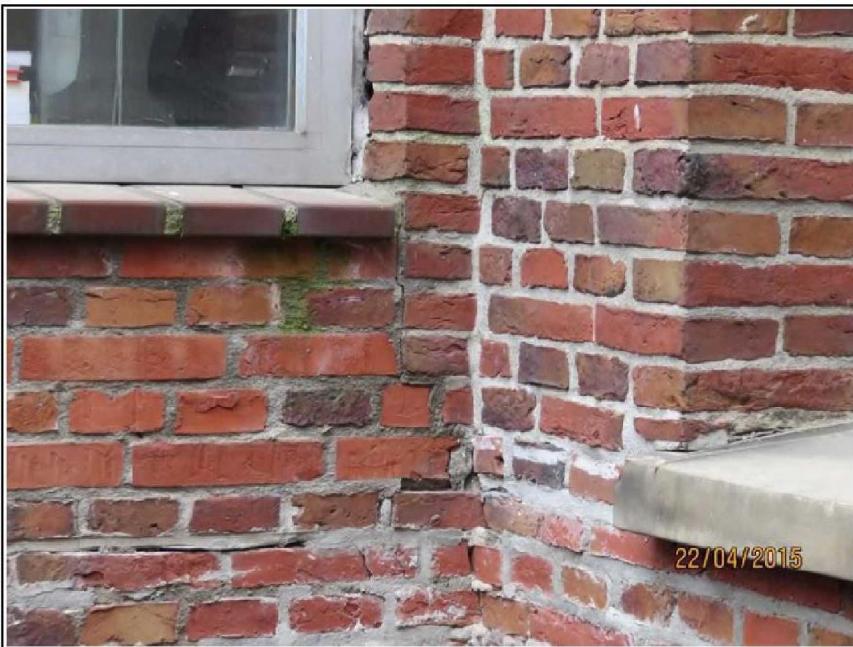
Schade 8, Scheurvorming in metselwerk (57784 22-4 (110))

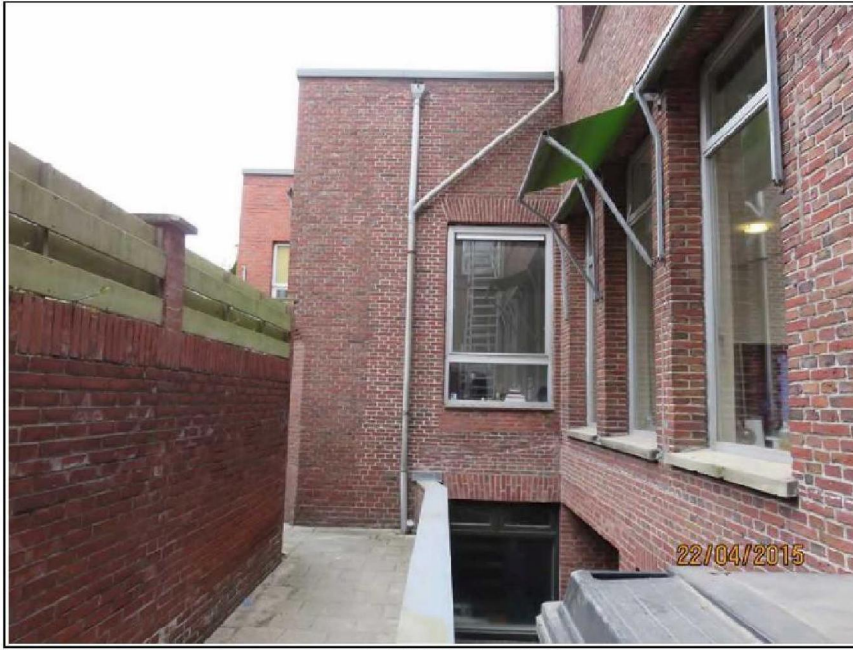
Schade 8, Scheurvorming in metselwerk (57784 22-4 (124))

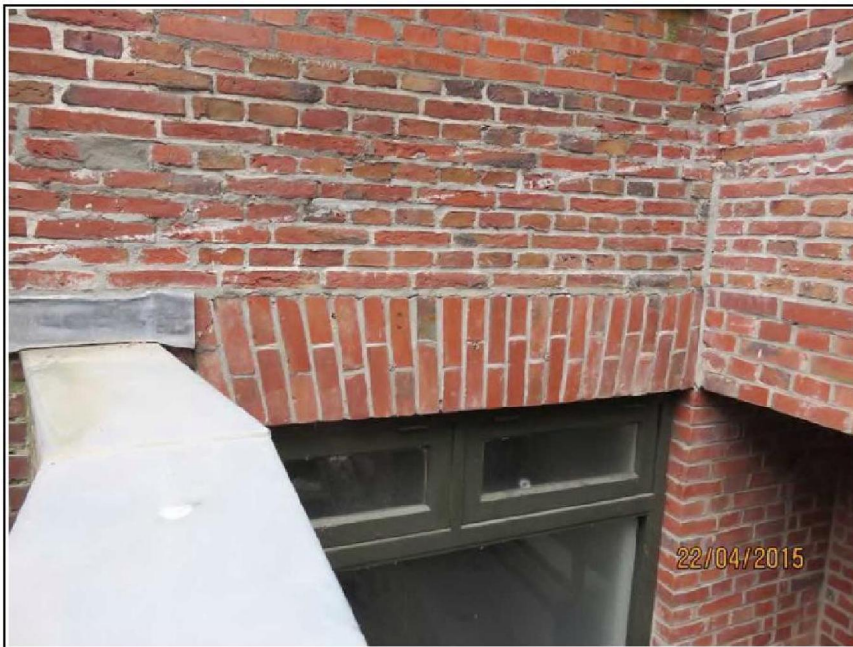
Schade 9, Scheurvorming in metselwerk (57784 22-4 (112))

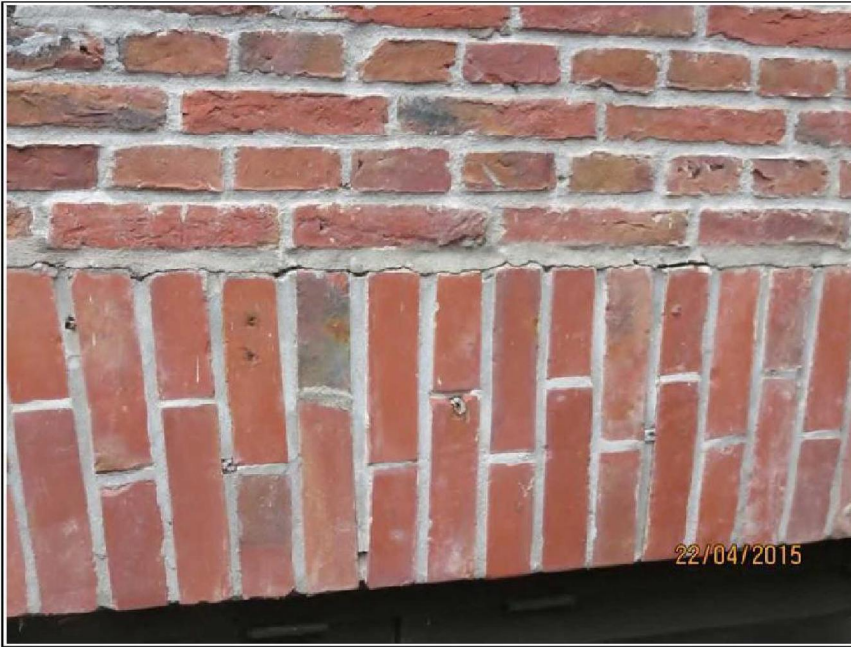
Schade 9, Scheurvorming in metselwerk (57784 22-4 (113))

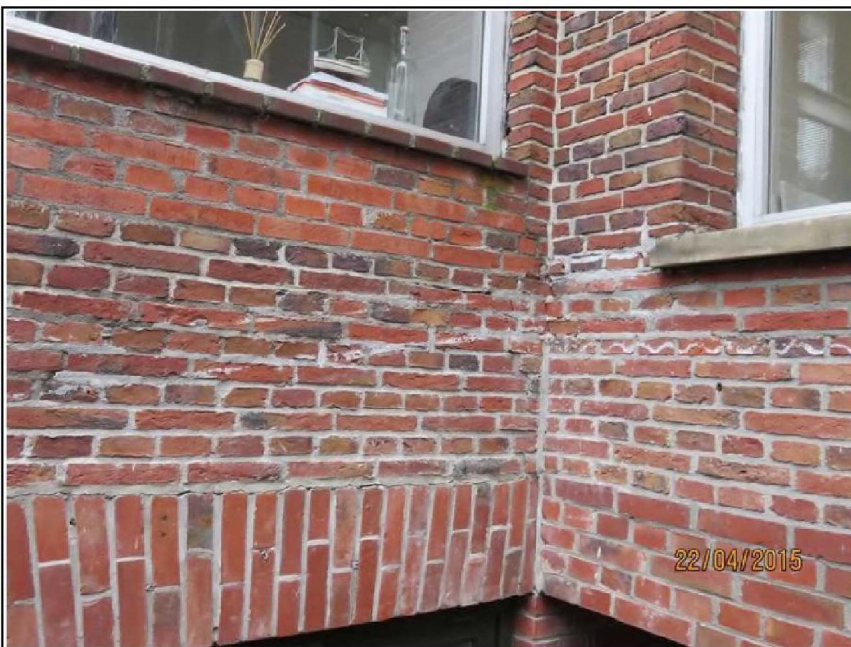
Schade 9, Scheurvorming in metselwerk (57784 22-4 (114))

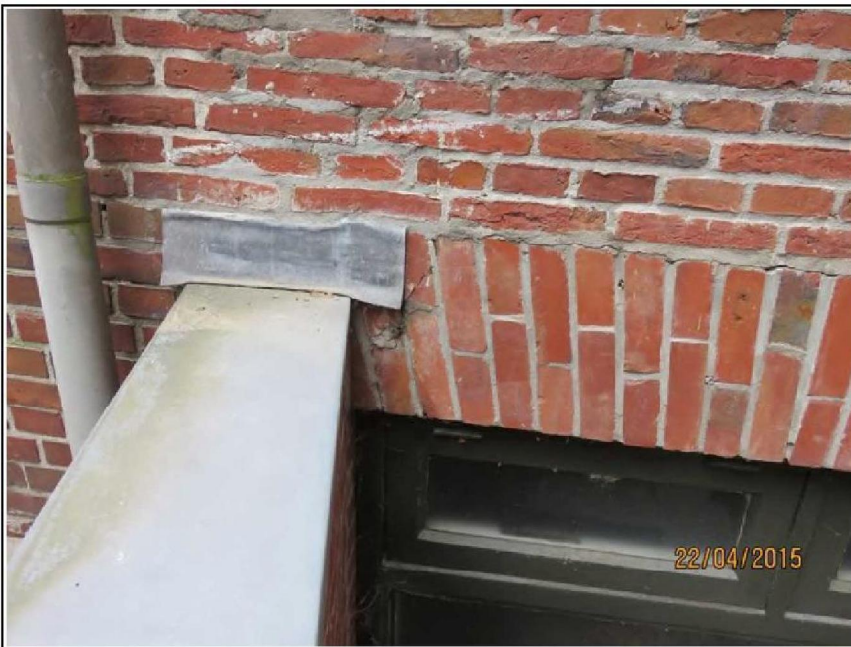
Schade 9, Scheurvorming in metselwerk (57784 22-4 (116))

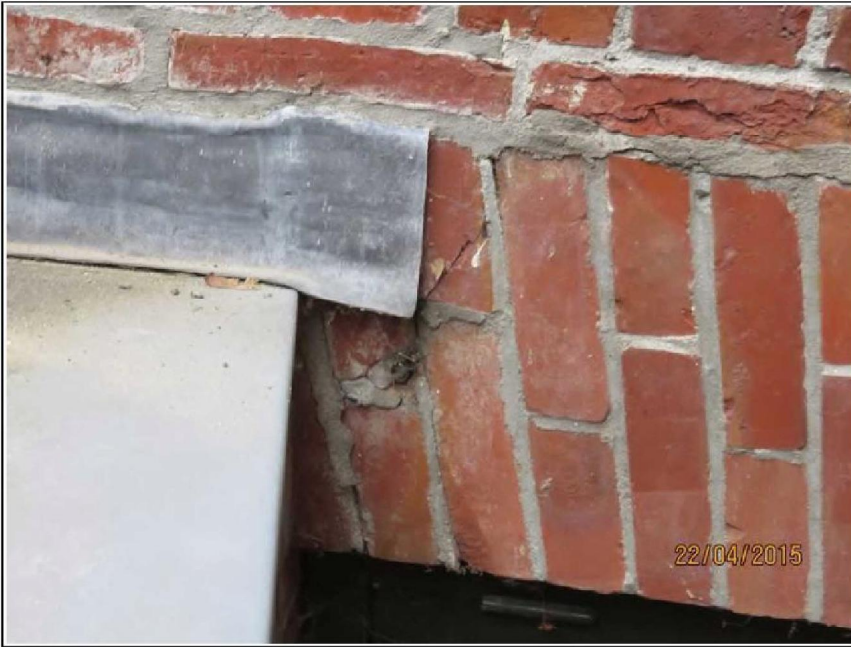
Schade 9, Scheurvorming in metselwerk (57784 22-4 (117))

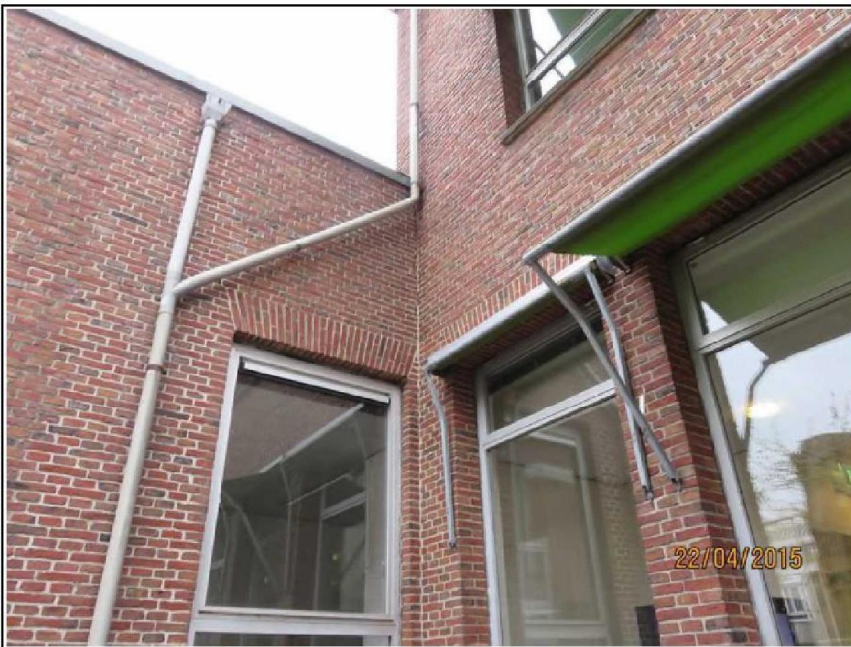
Schade 9, Scheurvorming in metselwerk (57784 22-4 (118))

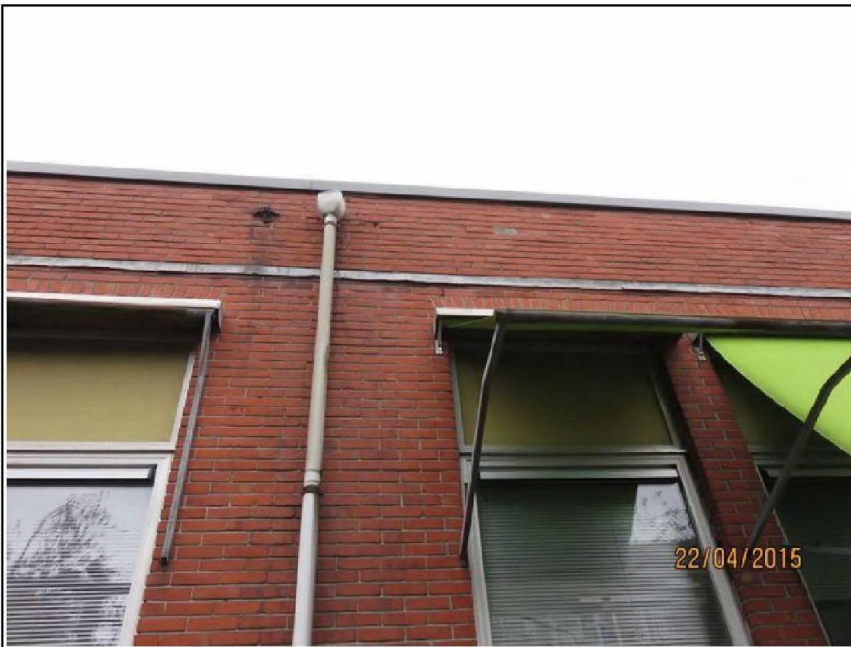
Schade 12, Horizontale scheuren en losse stenen (57784 22-4 (137))

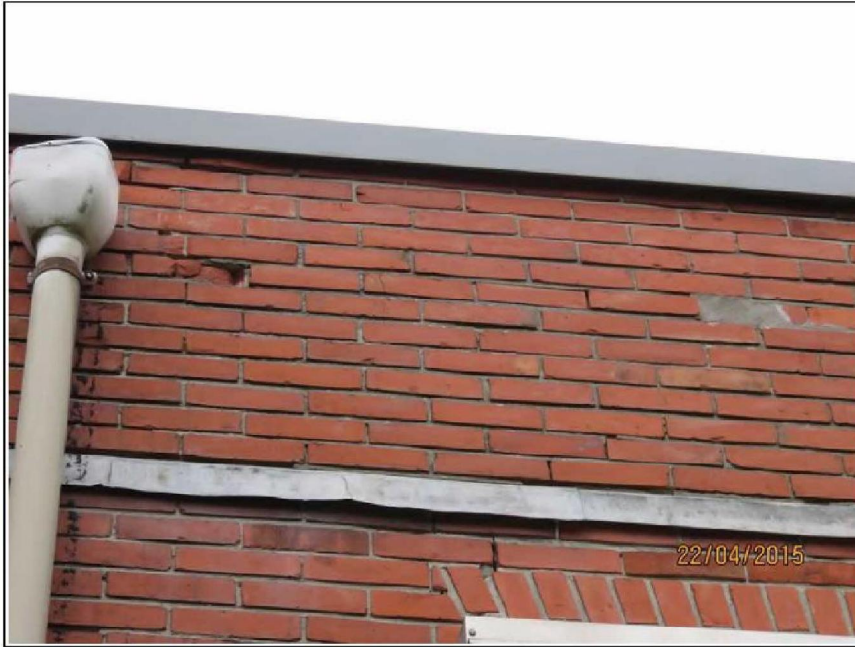
Schade 12, Horizontale scheuren en losse stenen (57784 22-4 (138))

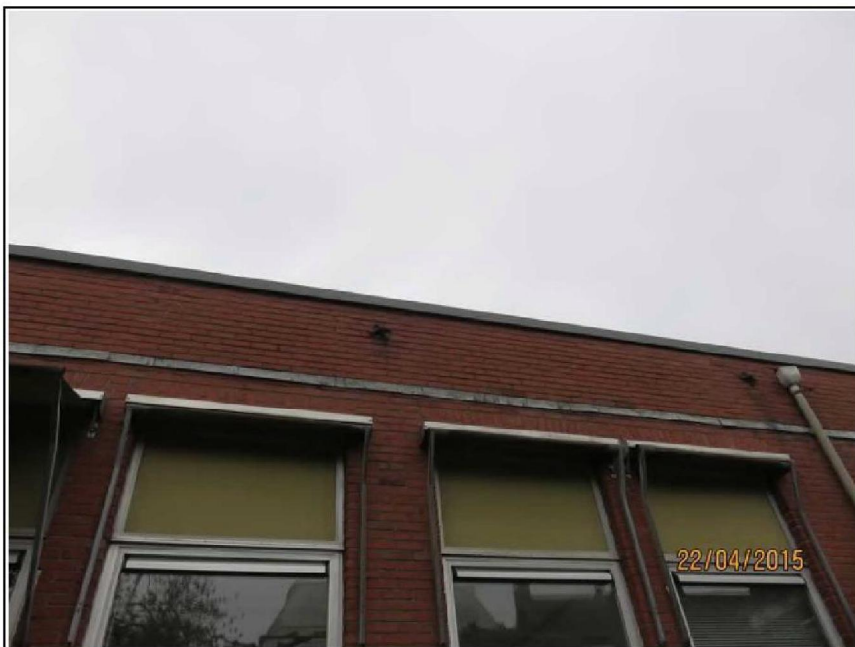
Schade 12, Horizontale scheuren en losse stenen (57784 22-4 (139))

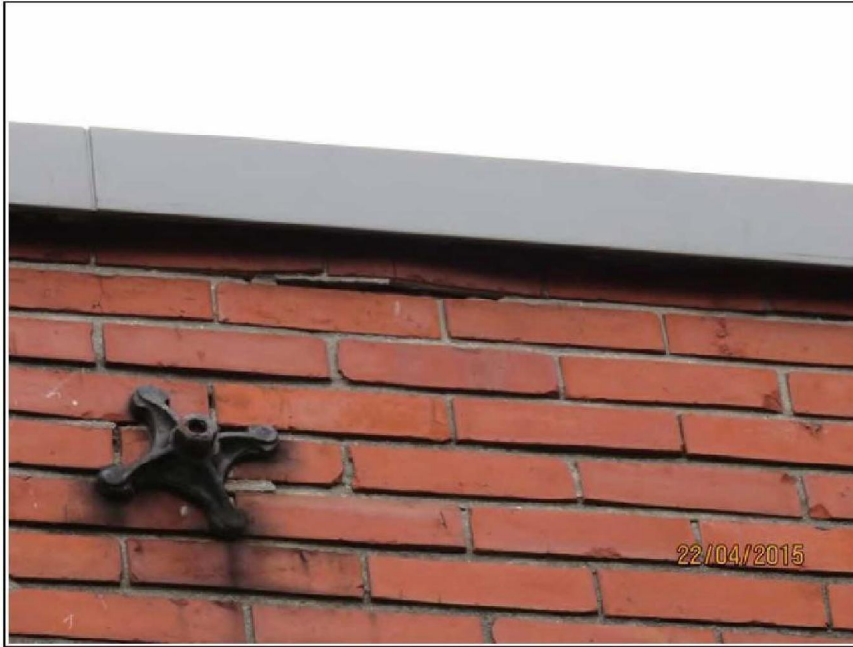
Schade 12, Horizontale scheuren en losse stenen (57784 22-4 (140))

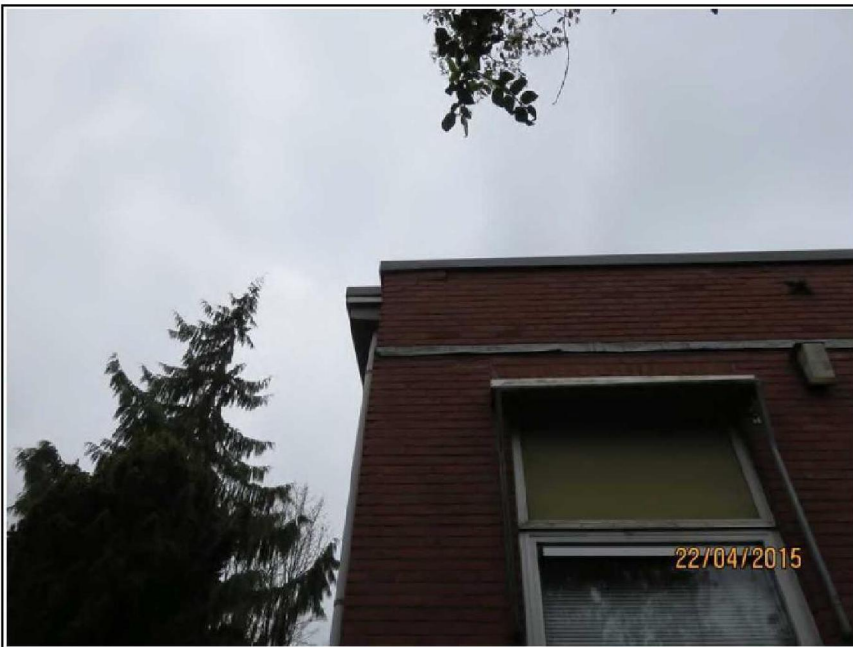
Schade 12, Horizontale scheuren en losse stenen (57784 22-4 (143))

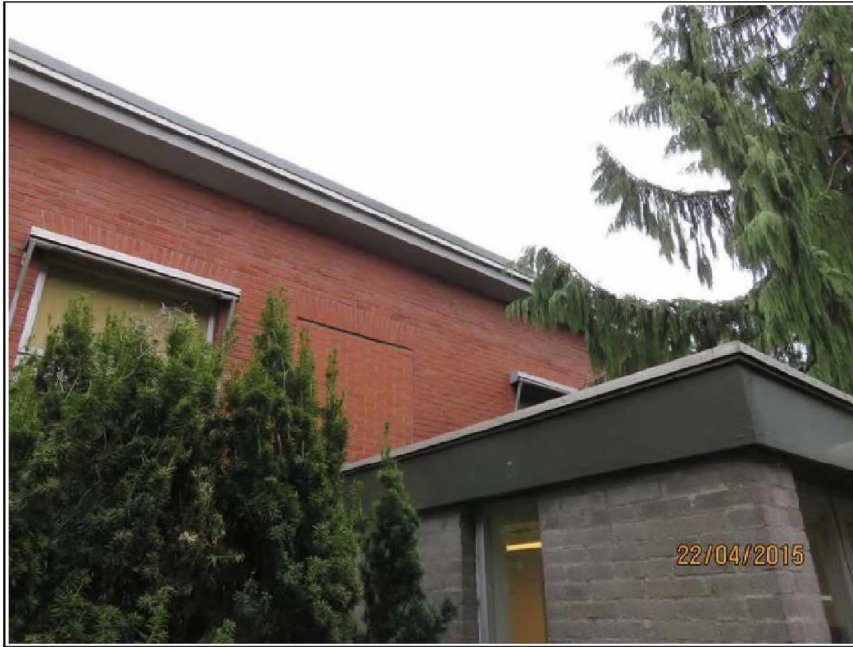
Schade 13, Verticale scheur door voegen en stenen (57784 22-4 (148))

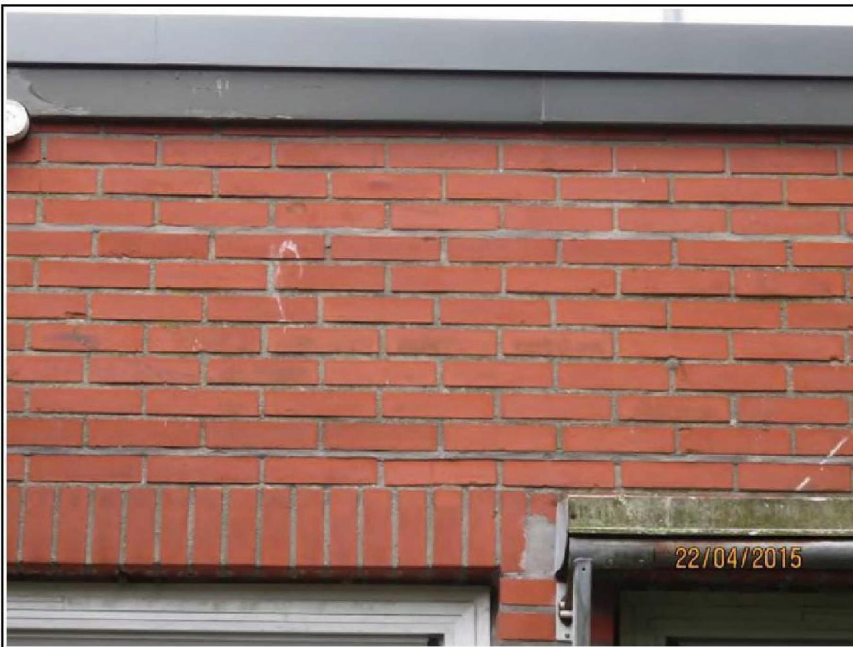
Schade 14, Horizontale scheuren en losse stenen (57784 22-4 (156))
