**TAXATIERAPPORT BEVINGSCHADE
MELDING 57784
NIEUWE BOTERINGESTRAAT 28 , 9712PM
GRONINGEN**

30 april 2015

ID2150606; 57784/1

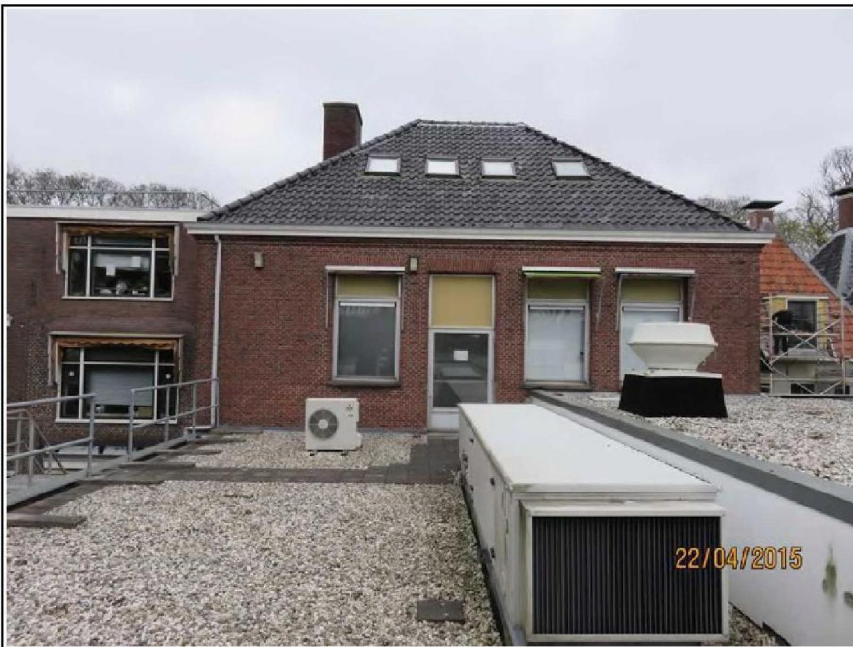
Schade 15, Verticale scheur door stenen en voegen (57784 22-4 (160))

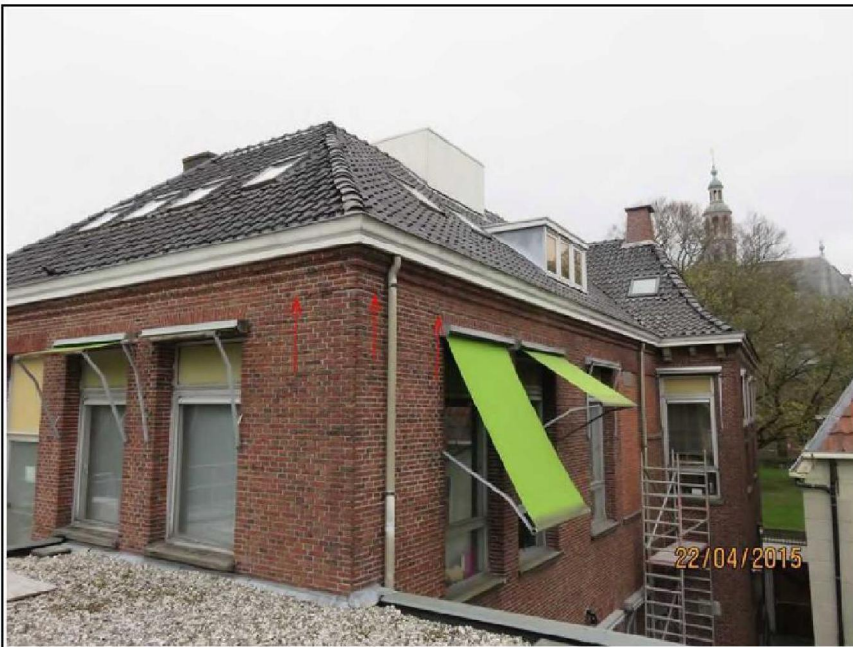
Schade 16, Horizontale scheuren. (57784 22-4 (171))

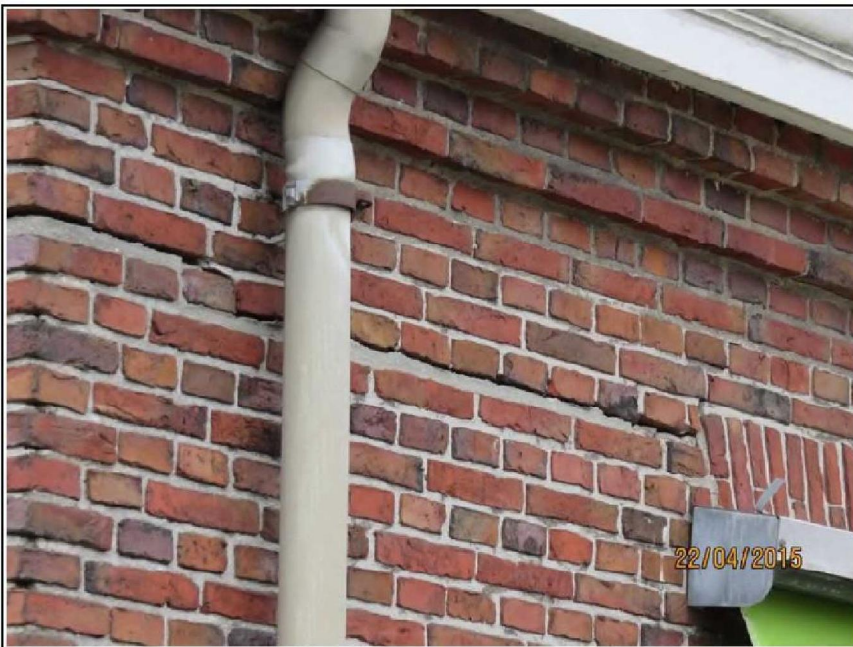
Schade 16, Horizontale scheuren. (57784 22-4 (173))

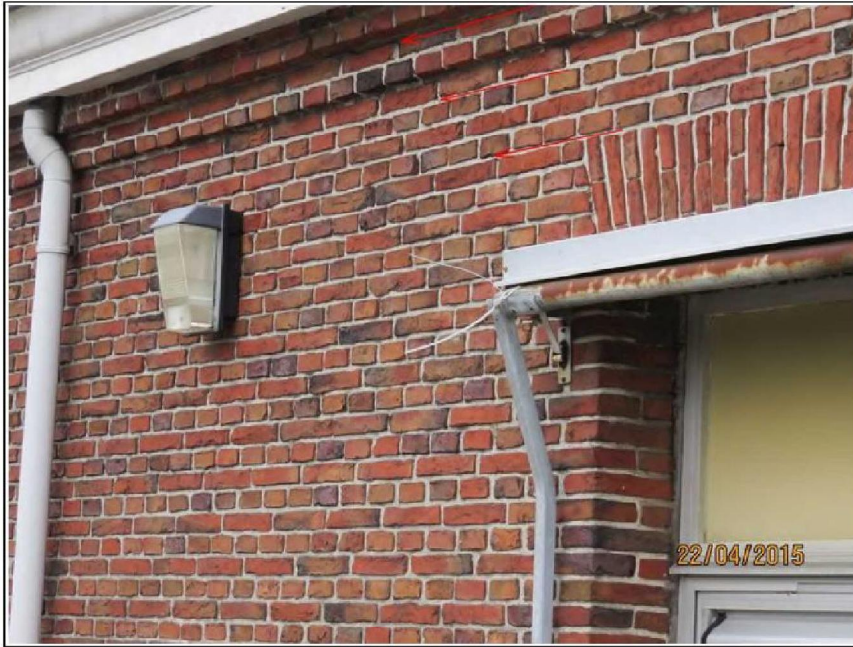
Schade 16, Horizontale scheuren. (57784 22-4 (182))

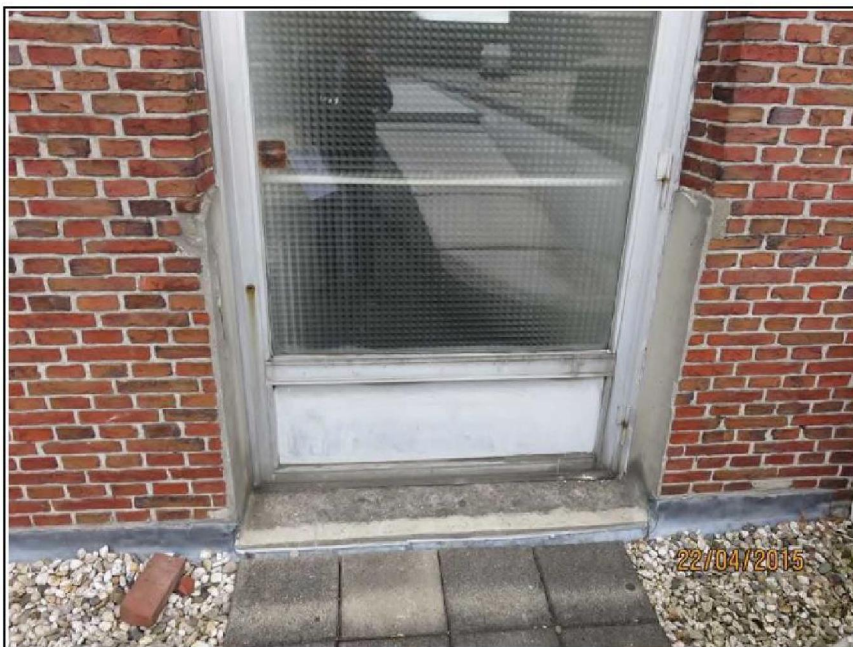
Schade 16, Horizontale scheuren. (57784 22-4 (183))

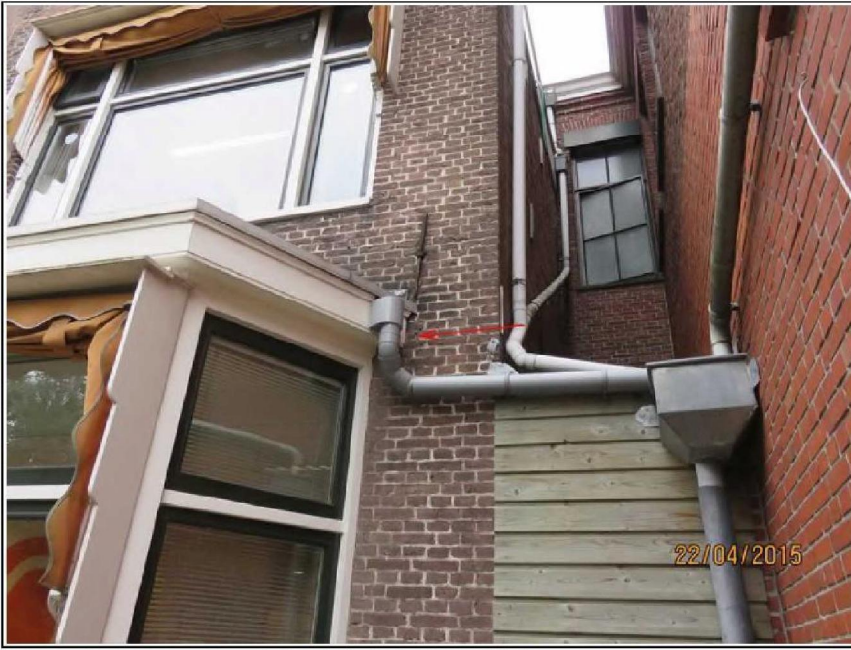
Schade 19, Scheuren in metselwerk (57784 22-4 (189))

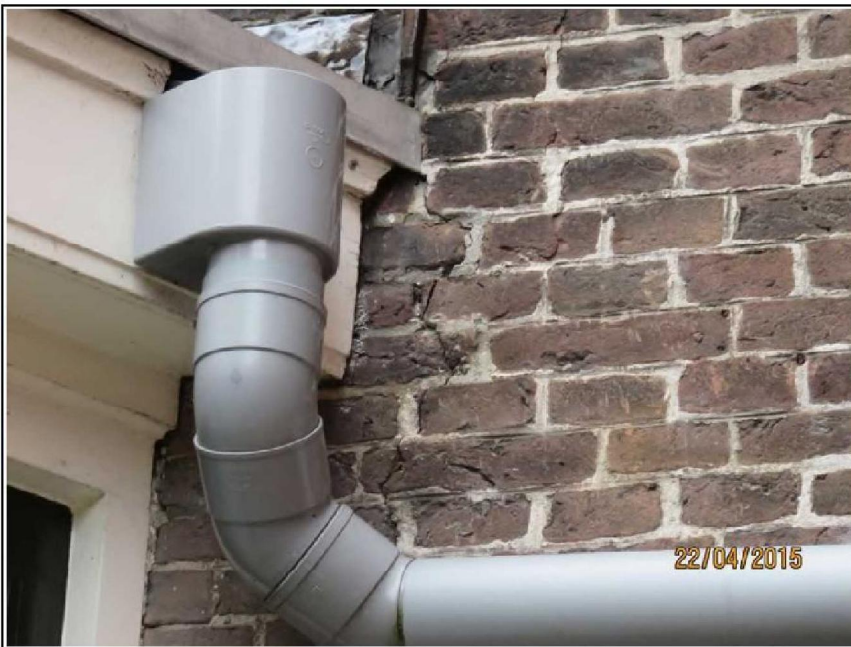
Schade 19, Scheuren in metselwerk (57784 22-4 (191))

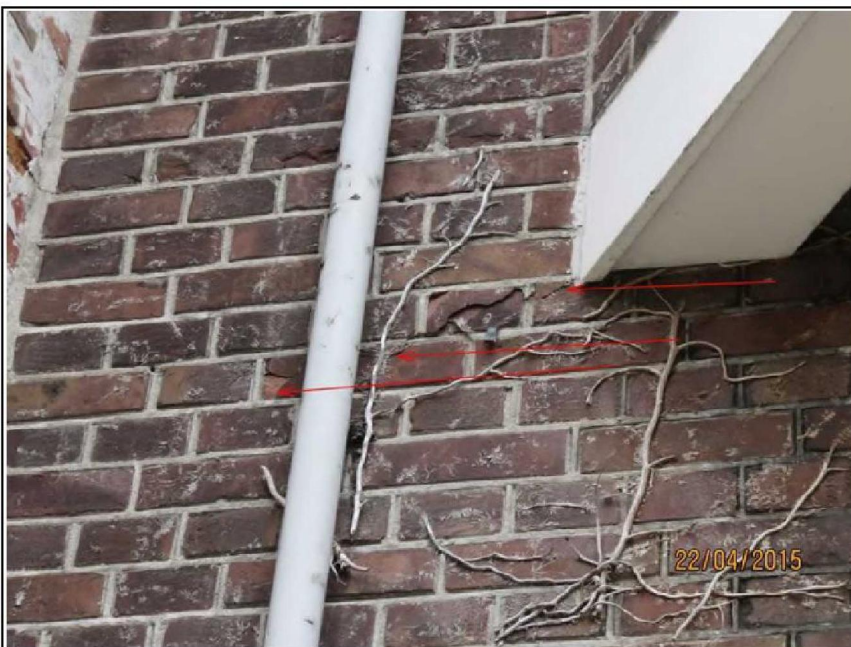
Schade 19, Scheuren in metselwerk (57784 22-4 (197))
