## RAPPORTAGE

### Bomen Effect Analyse (initiatieffase) Helpman-Noord in Groningen

Gemeente Groningen

30 juli 2024

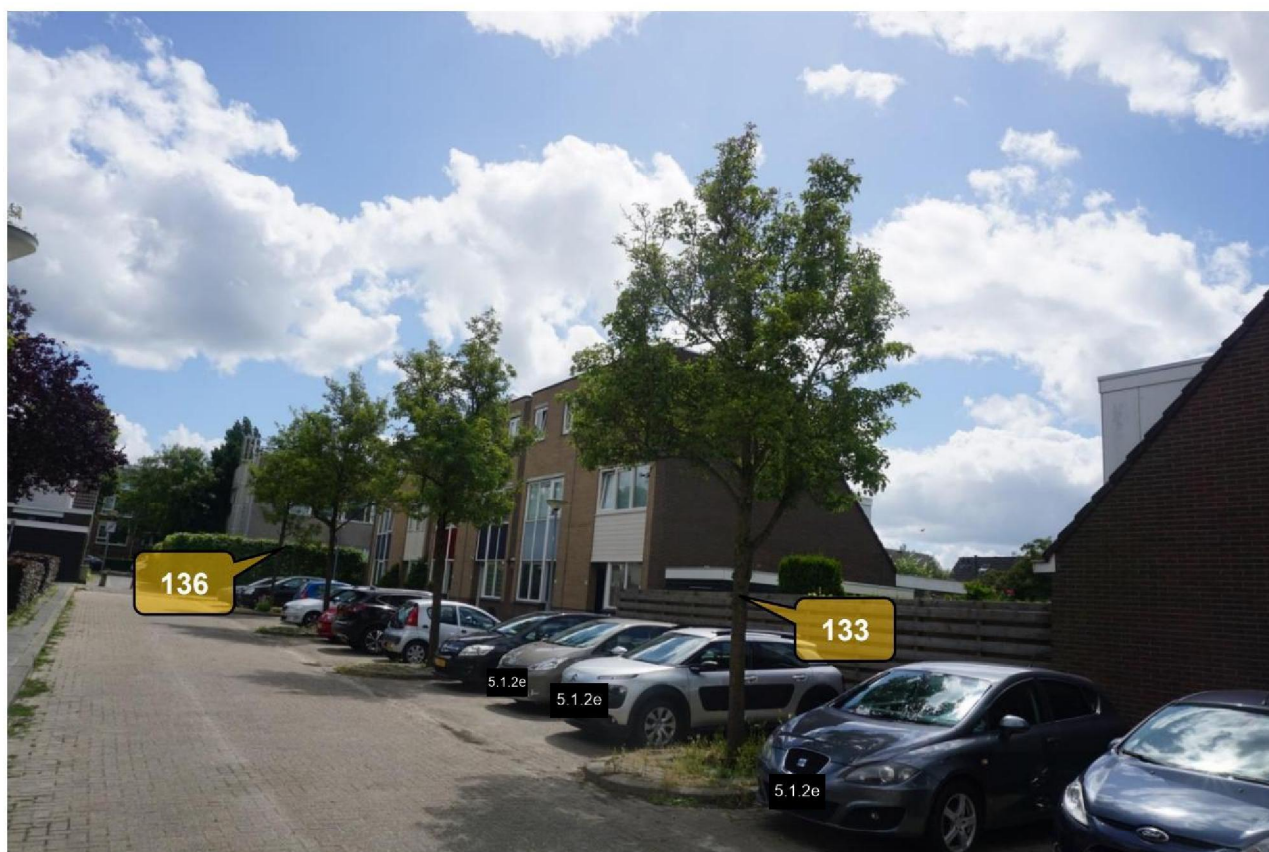
Foto 4: Niet-vergunningplichtige sierperen aan de Van Ittersumstraat. Dit zijn halfwas bomen met een stamdiameter kleiner dan 20 centimeter.

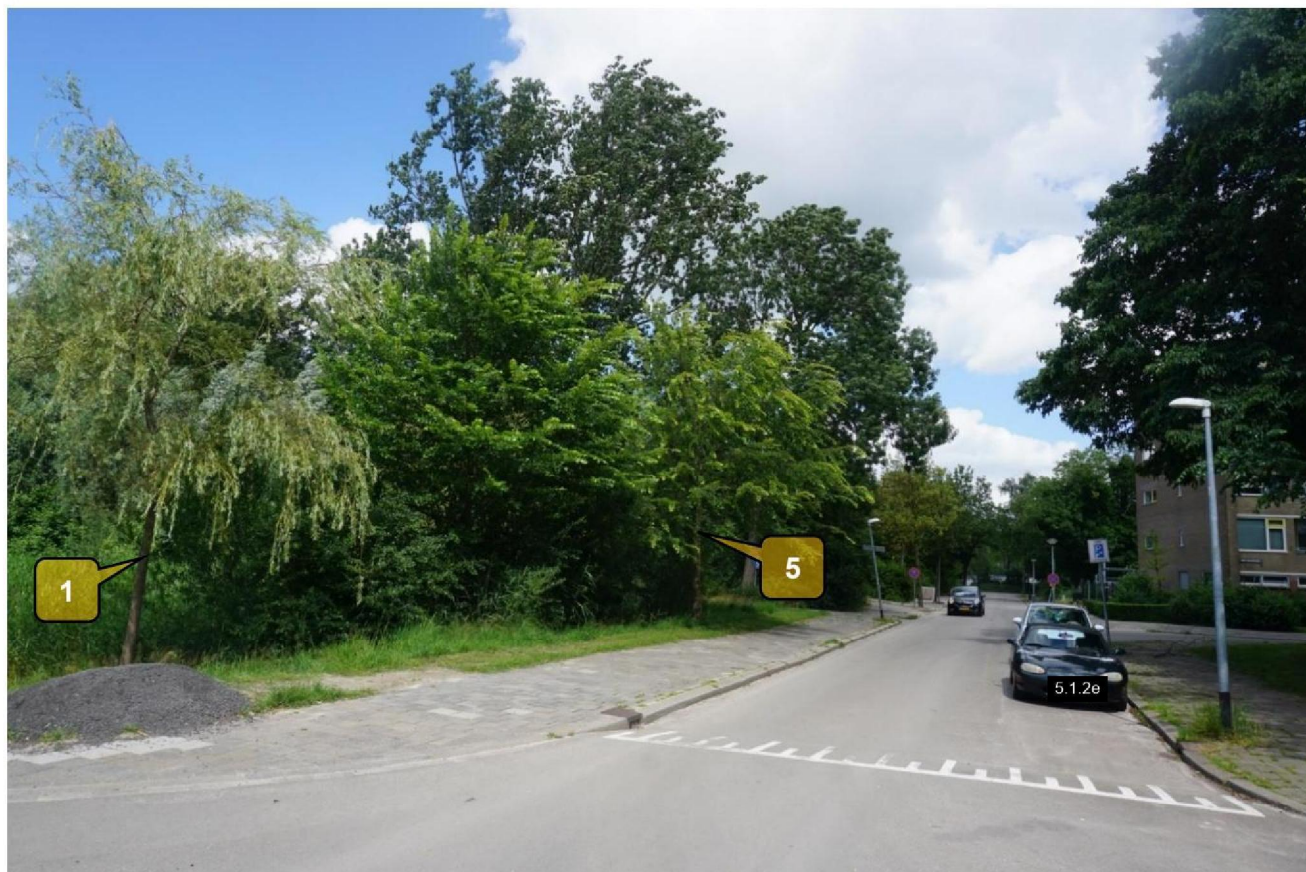
Foto 5: Van Schendelstraat met links op de foto de bomen met boomnummer 1 t/m 5 die binnen het ecologisch kerngebied groen van de SES staan.

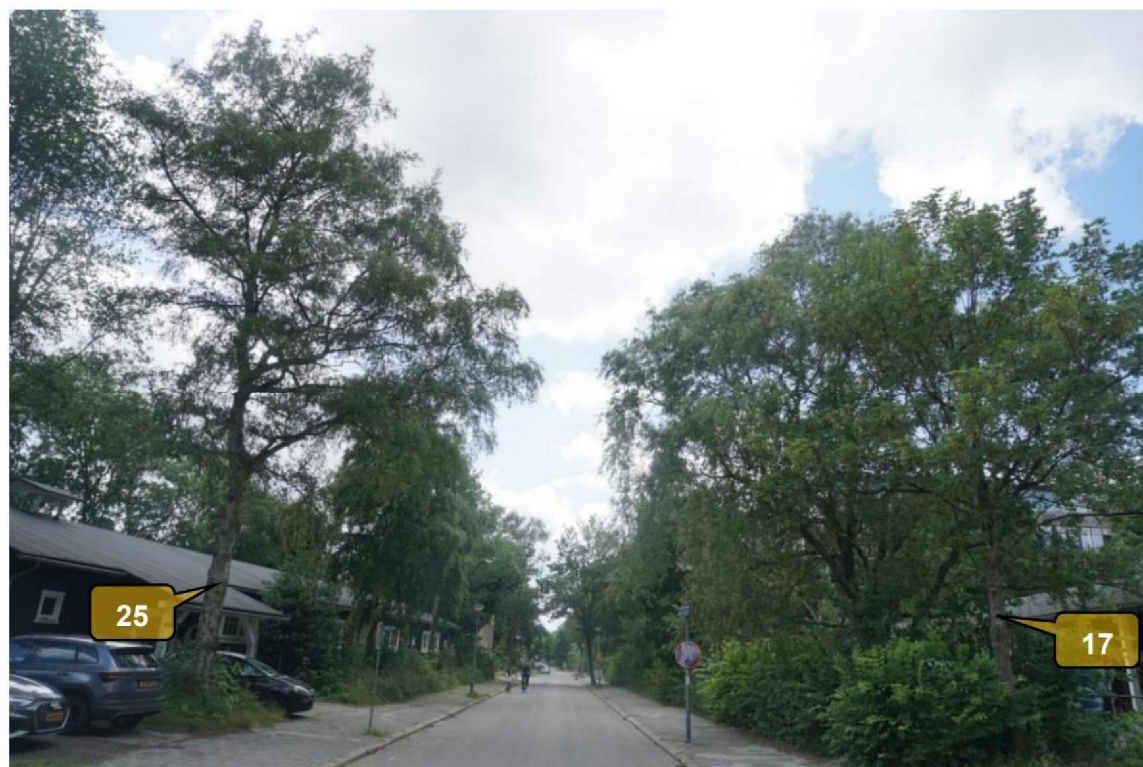
Foto 13: Van Schendelstraat.

In deze straat lijkt het er op dat er 3 bomen op particulier terrein staan. Dit betreft de bomen met boomnummer 14-16 die achter een hekwerk staan in de tuin van Helper Westsingel 98.

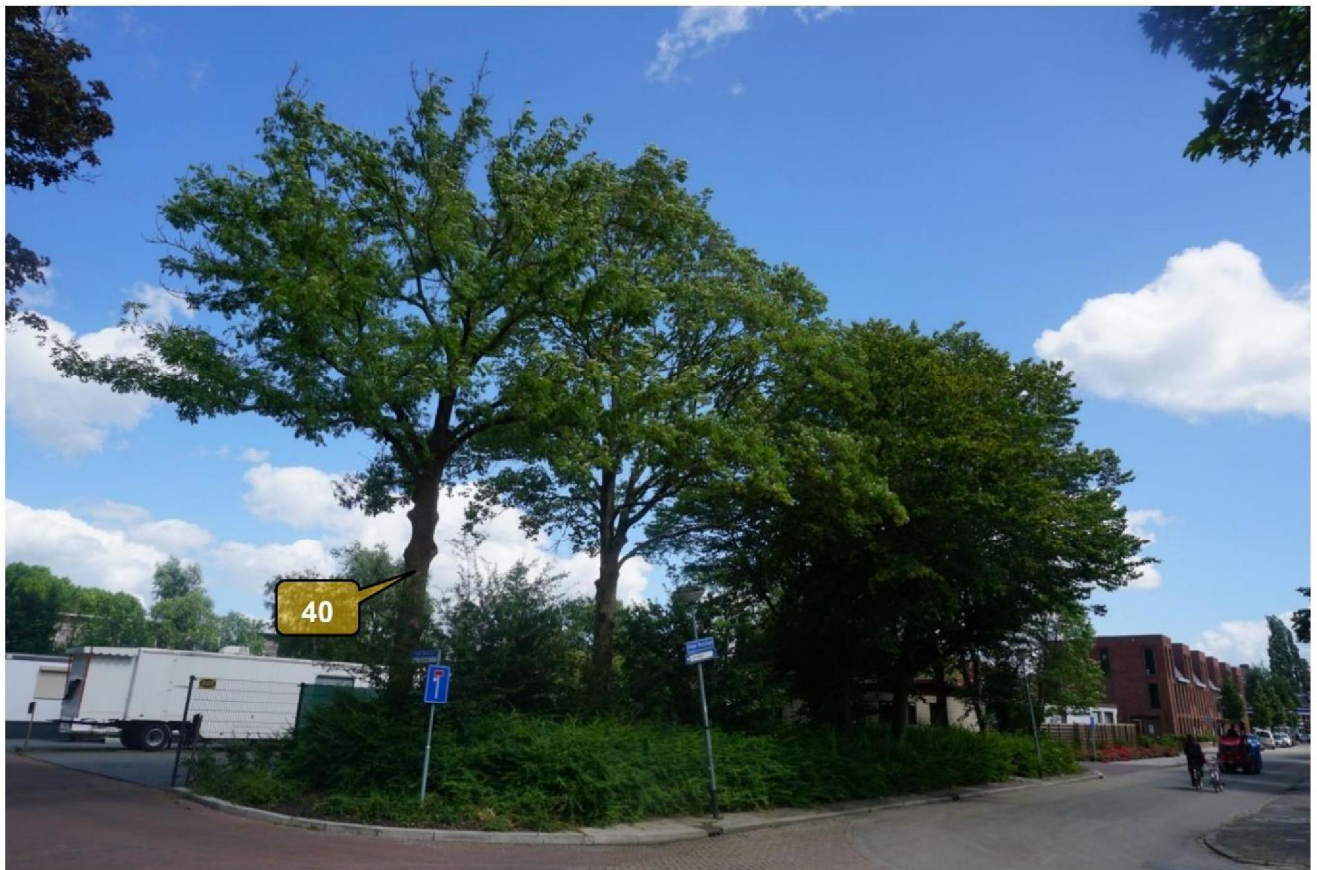
Foto 16: Houtopstand aan de Helper Westsingel, die voornamelijk bestaat uit heesters als onderbeplanting van grote bomen.
