## Advies Monumenten, 2<sup>e</sup> advies

Bammer : 5.1.2e : 5.1.2e  
Dossiernummer : GRN-00023555  
Adviseur : 5.1.2e : 5.1.2e  
Datum advies : 28 oktober 2025 (1<sup>e</sup> advies, 9 oktober 2025)  
Adres : Hereweg 61  
Aanvrager : Handhaving VTH  
Monumentale status : GM met mon.nr. 101075  
Datum indiening : 4 september 2025  
Betreft : Kunstwerk op gevel gemeentelijk monument zonder vergunning  
CRK : Ja (CRK d.d. 24 september 2025)

**Samenvatting:** Niet akkoord, zie advies.

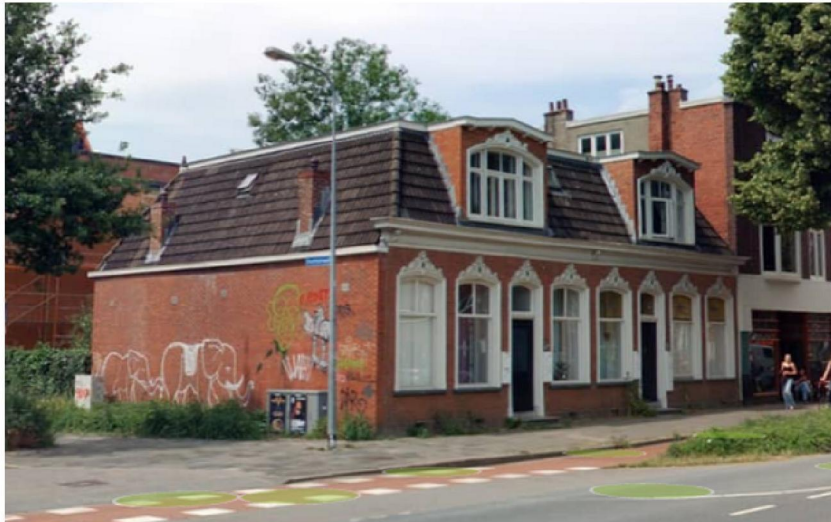
Op deze zijgevel en schoorstenen is een grote kleurrijke muurschildering aangebracht. Deze werkzaamheden aan een monument zijn vergunningsplichtig. Echter zijn deze schilderijen aangebracht zonder een vergunning.

Naast de ontsierende overwegingen zijn er ook belangrijke bouwtechnische bezwaren tegen de muurschildering. Voor het schilderen van monumenten wordt een verf met een dampdoorlatendheidsklasse V1 aangeraden om mogelijke gevolgschade door vocht te beperken.

Er is aangegeven dat er voor deze muurschildering 6 lagen Sigmaverf met een dampdoorlatendheidsklasse V2 zijn aangebracht. Kijkende naar de echte waarde is dat is met 6 lagen dampdicht te noemen. Dit leidt vrijwel onvermijdelijk tot schade aan metselwerk en voegen, verslechtering van het binnenklimaat, en verlies van historische materialen.

**Deze muurschildering op zowel de zijmuur als de schoorstenen dienen van het pand verwijderd te worden.**

- De (verwijder)werkzaamheden mogen geen schade aanbrengen aan het monument;
- Er dient te worden onderzocht op welke wijze deze muurschildering kan worden verwijderd;
- De werkzaamheden dienen door een gespecialiseerd bedrijf te worden uitgevoerd;
- Er dient een duidelijke werkbeschrijving van de werkzaamheden te worden overlegd, waarbij de diverse mogelijkheden zijn toegelicht;
- De start van de (verwijder)werkzaamheden dient vooraf te worden gemeld aan de monumenten bouwinspecteur van de gemeente, zodat in overleg een proefstuk ter monsterring opgezet kan worden;
- Definitieve keuzes vinden plaats in gezamenlijkheid met de belanghebbende partijen en in overleg met de bouwinspecteur en de restauratiedeskundige van de vakgroep Erfgoed.
