TAXATIERAPPORT BEVINGSCHADE
MELDING 5.1.2e

27 januari 2015

Melding nummer	26707
Melding ID	5.1.2e
Gedupeerde	5.1.2e
Adres	
Telefoonnummer	
Mobiel	
Emailadres	
Opdrachtgever	Nederlandse Aardolie Maatschappij
Adres	Schepersmaat 2
Postcode, Plaats	9405 TA Assen
Contactpersoon	5.1.2e
Telefoon	5.1.2e
Project	Trillingschade Noord-Groningen
Inspectiedatum	22-01-2015
Inspecteur	5.1.2e
	5.1.2e@arcadis.nl
Rapportagedatum	27-01-2015

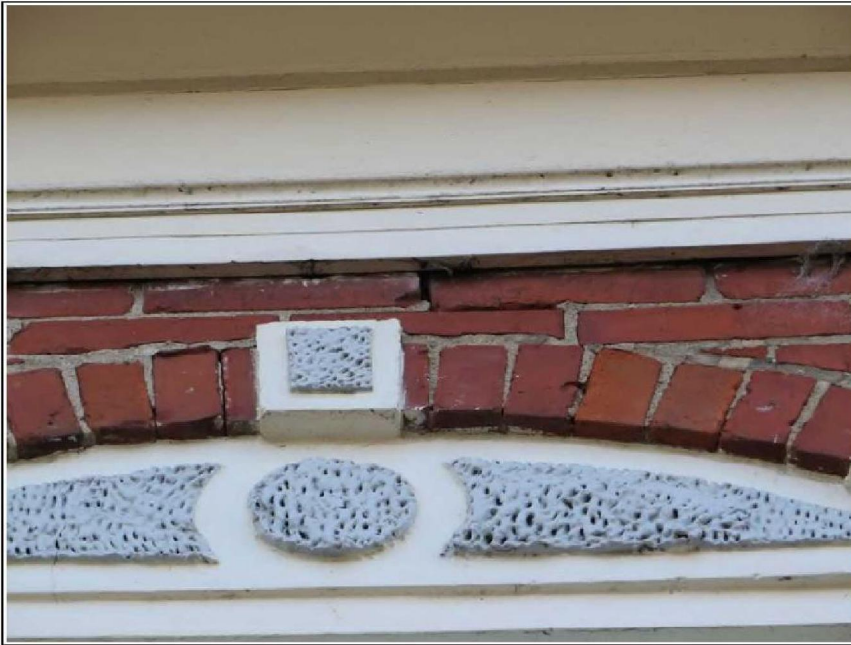
Schade 2, Lichte scheuren in het metselwerk. (26707_0047)

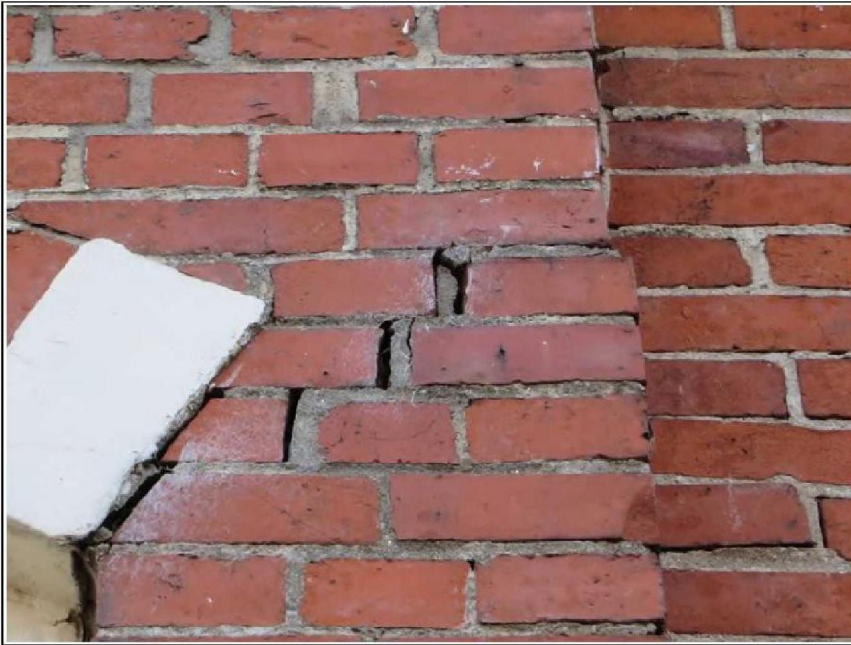
Schade 2, Lichte scheuren in het metselwerk. (26707_0049)

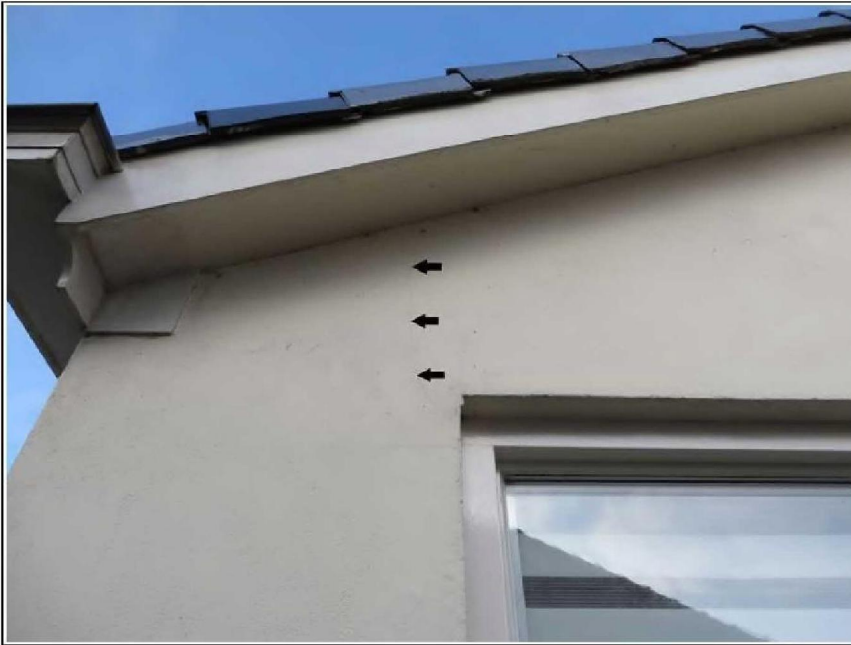
Schade 4, Lichte scheuren in het gevelstucwerk. (26707_0061)
