**TAXATIERAPPORT BEVINGSCHADE
MELDING 57784
NIEUWE BOTERINGESTRAAT 28 , 9712PM
GRONINGEN**

24 juni 2015

ID2856942: 57784/2

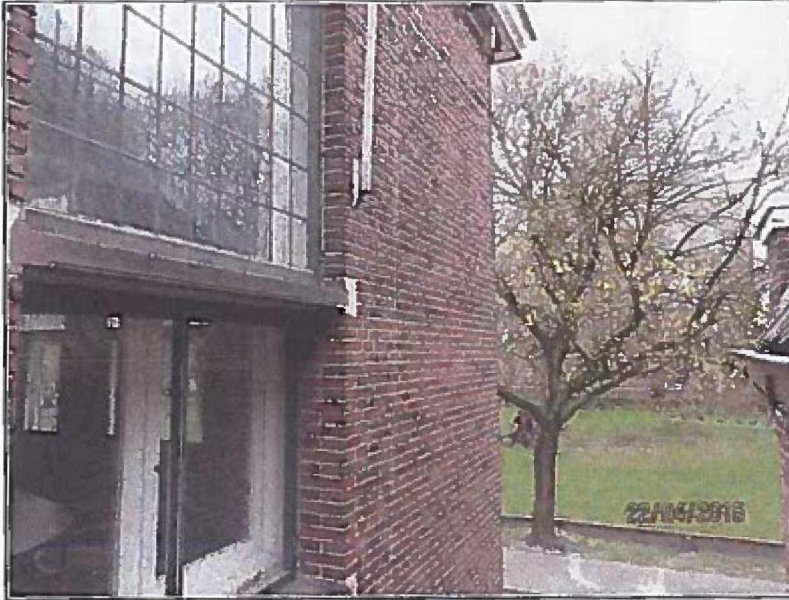
Schade 1, Horizontale scheur in de voeg. (57784 22-4 (62))

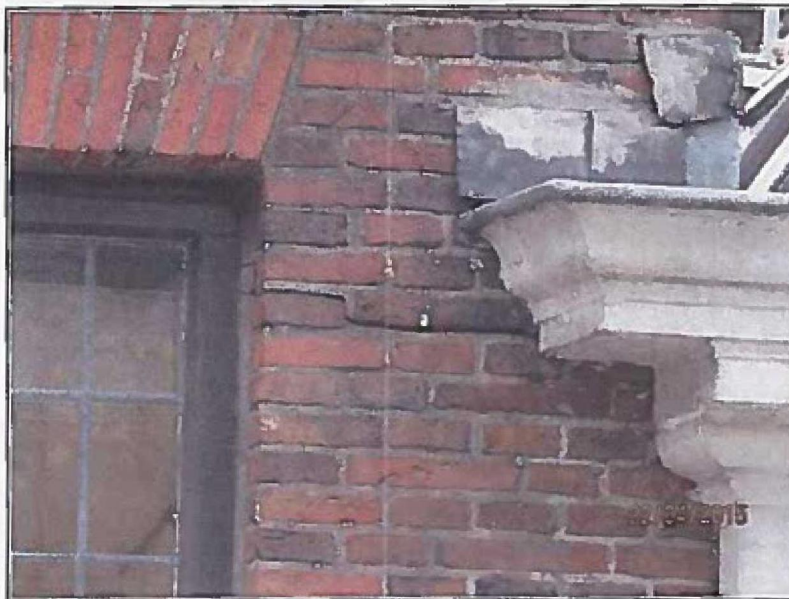
Schade 1, Horizontale scheur in de voeg. (57784 22-4 (7))

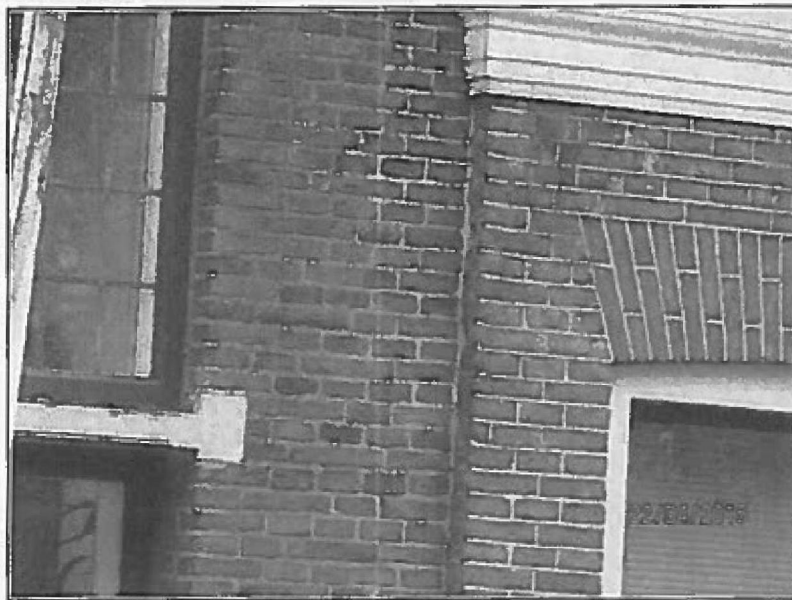
Schade 3, Verticale en horizontale scheuren (57784 22-4 (13))

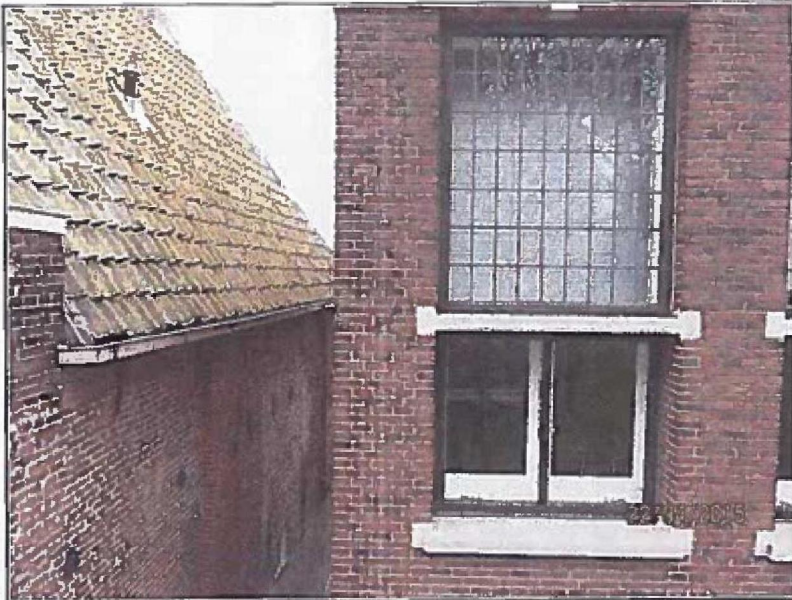
Schade 3, Verticale en horizontale scheuren (57784 22-4 (40))

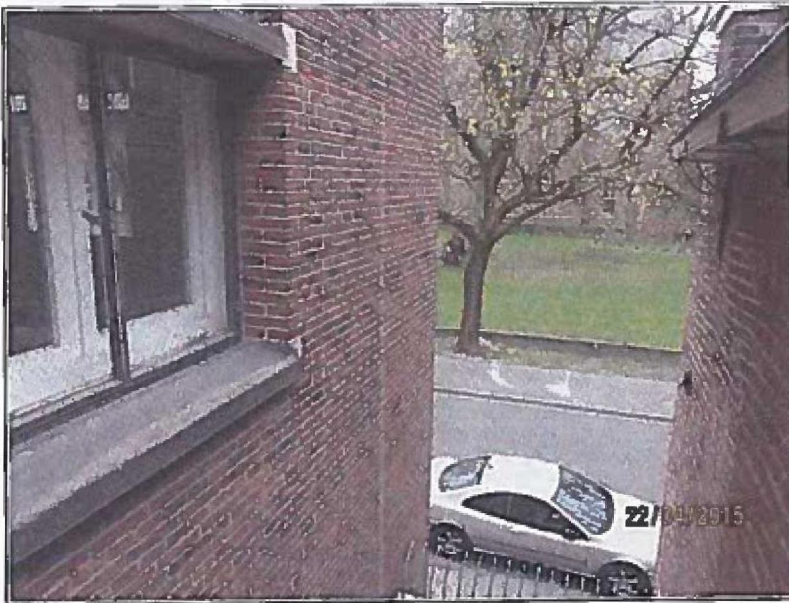
Schade 3, Verticale en horizontale scheuren (57784 22-4 (63))

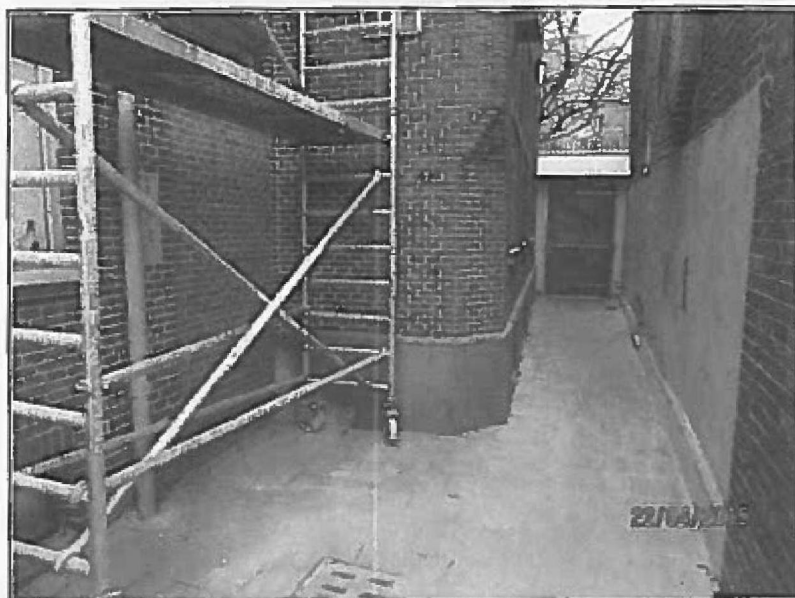
Schade 4, Verticale scheur in natuursteen plint (57784 22-4 (81))

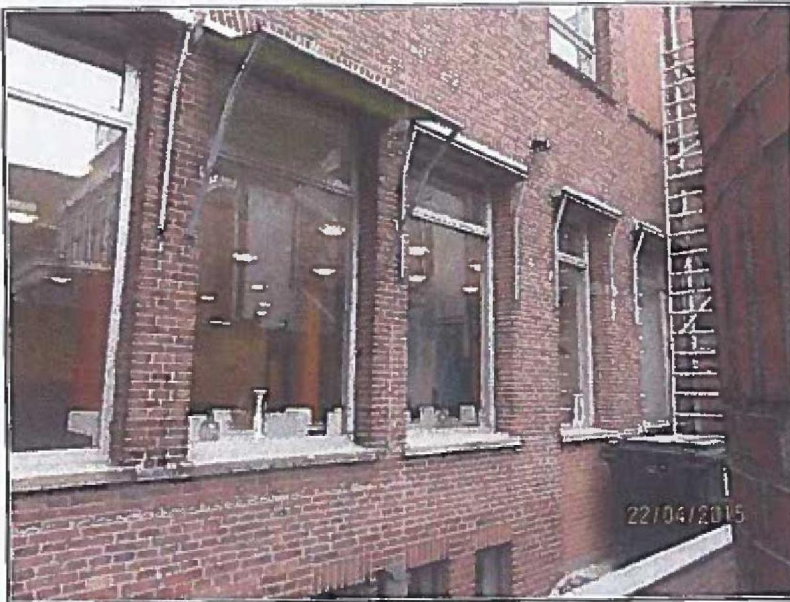
Schade 7, Diverse schade (57784 22-4 (101))

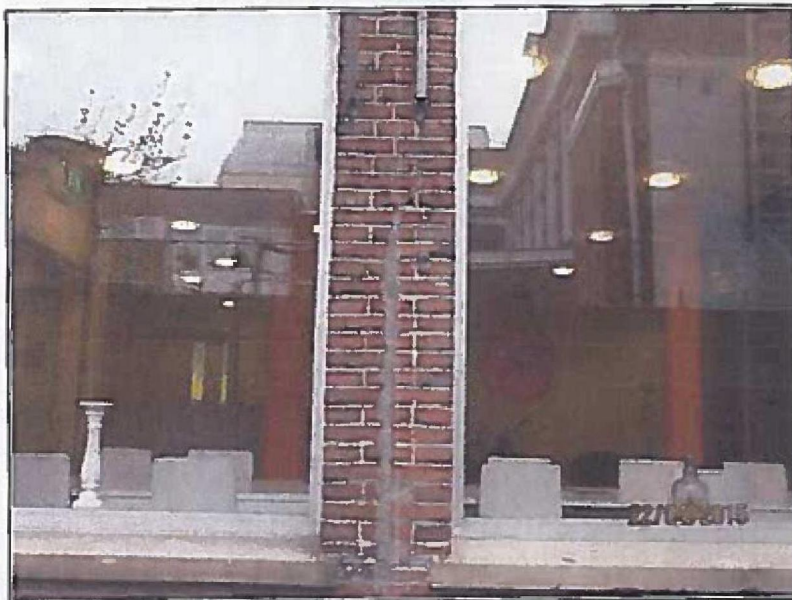
Schade 7, Diverse schade (57784 22-4 (102))

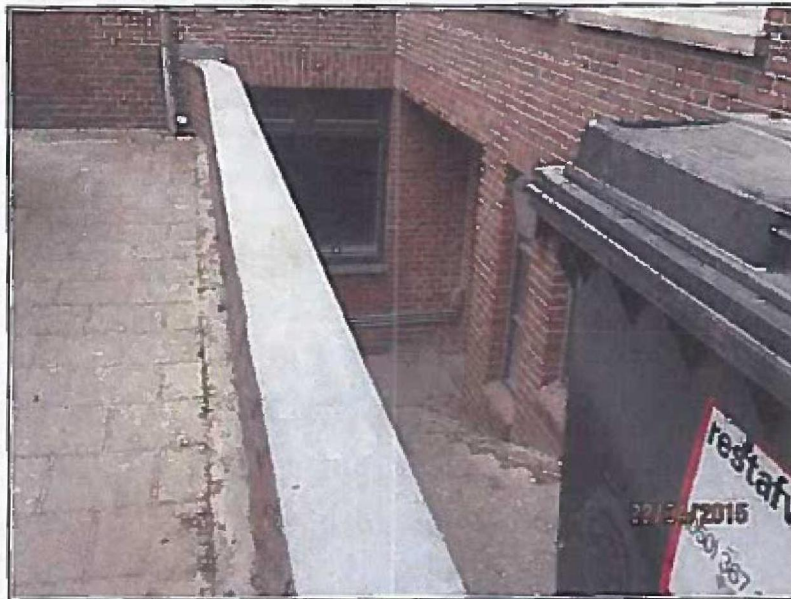
Schade 8, Scheurvorming in metselwerk (57784 22-4 (104))

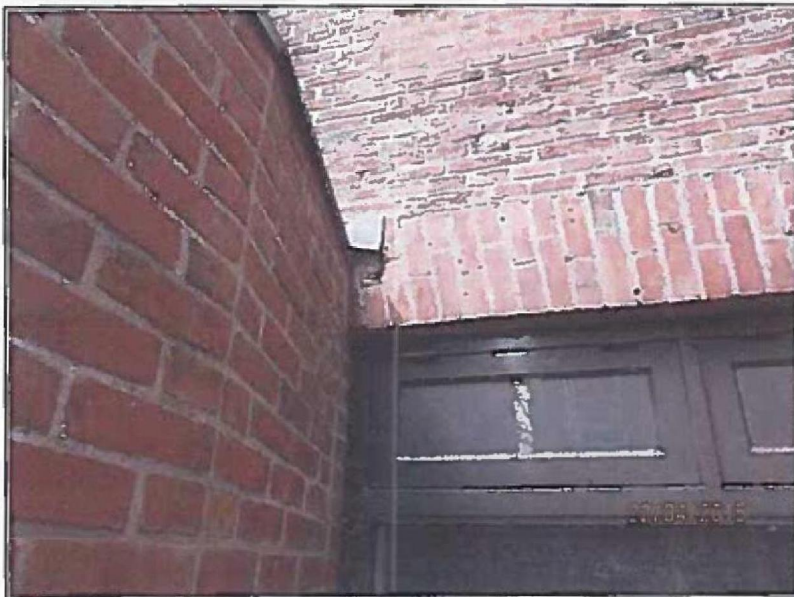
Schade 8, Scheurvorming in metselwerk (57784 22-4 (109))

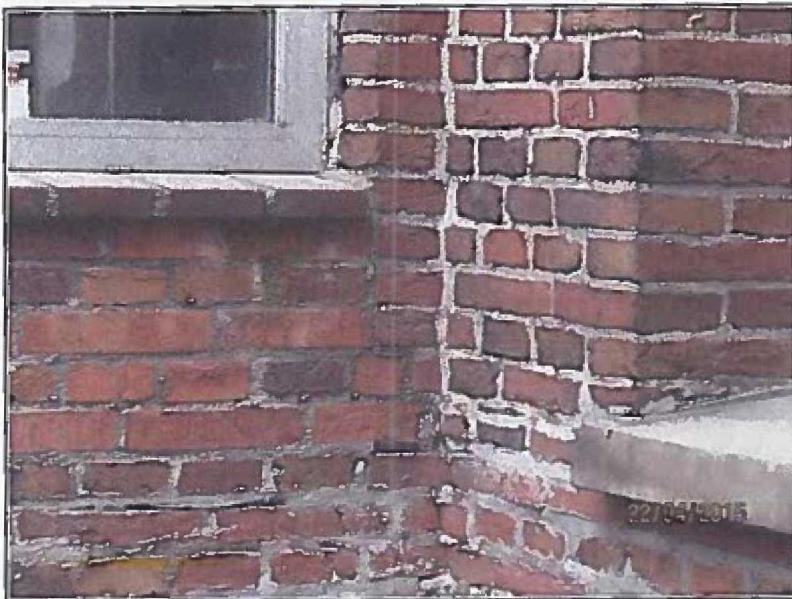
Schade 8, Scheurvorming in metselwerk (57784 22-4 (124))

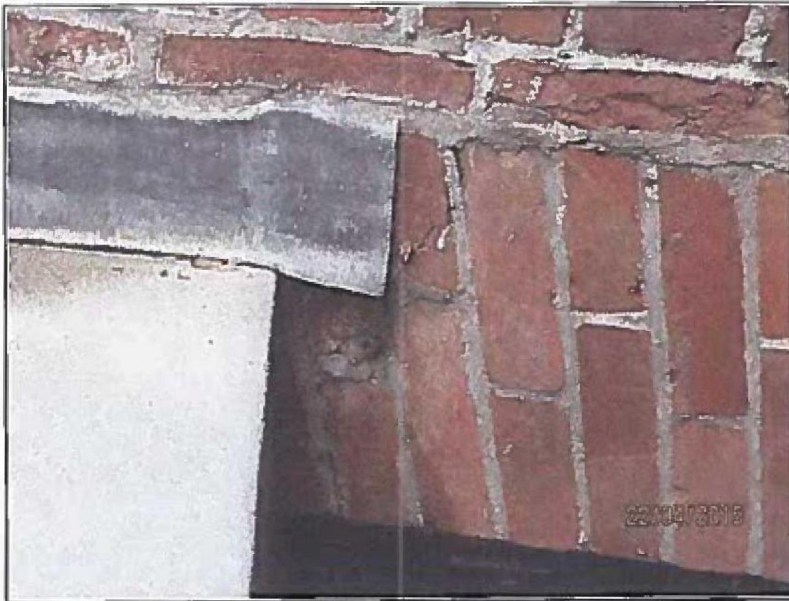
Schade 9, Scheurvorming in metselwerk (57784 22-4 (118))

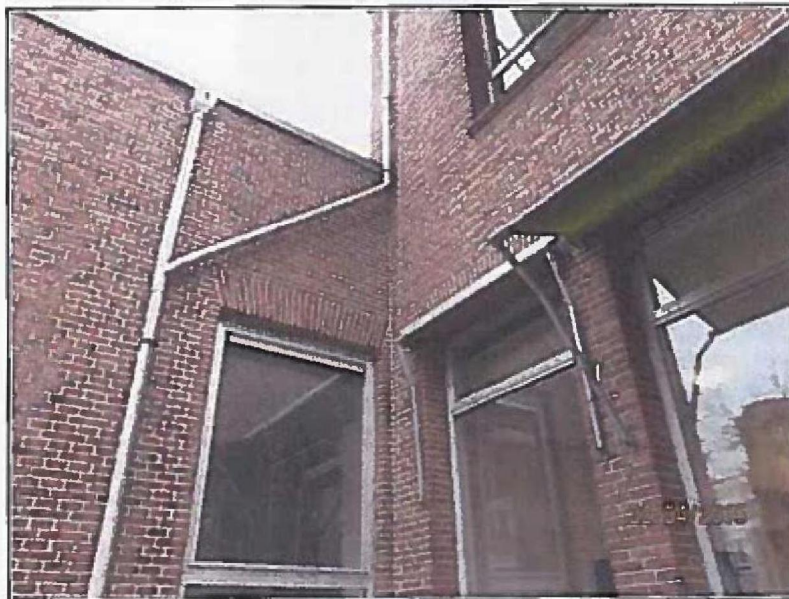
Schade 10, Verticale scheur in hoek aansluiting (57784 22-4 (119))

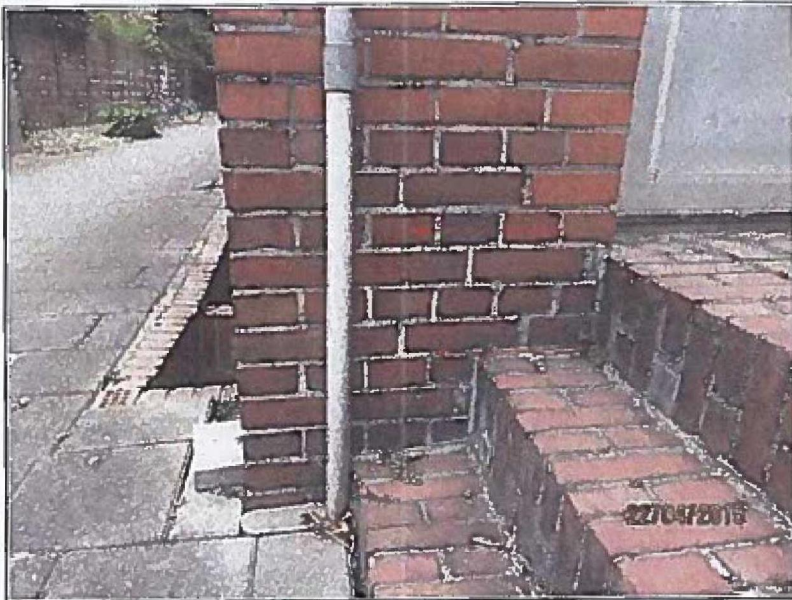
Schade 11, Diverse scheuren in voeg en stenen. (57784 22-4 (128))

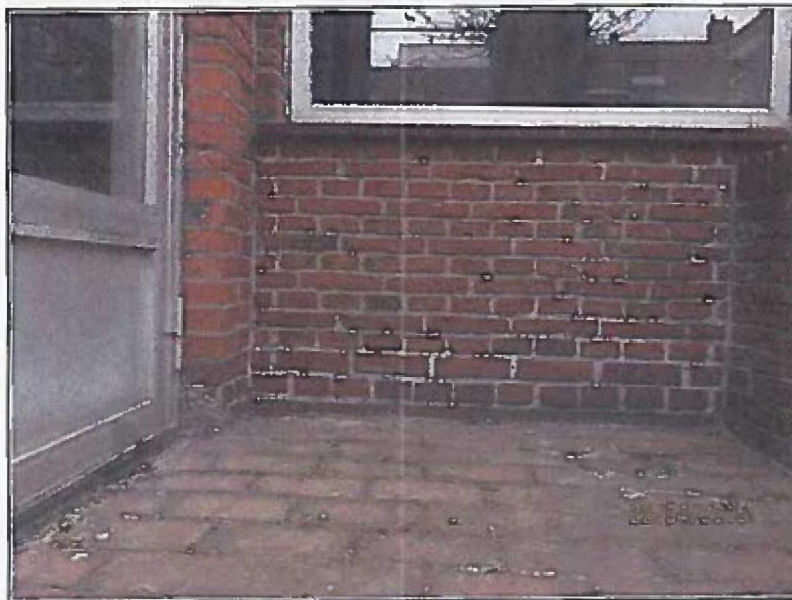
Schade 11, Diverse scheuren in voeg en stenen. (57784 22-4 (129))

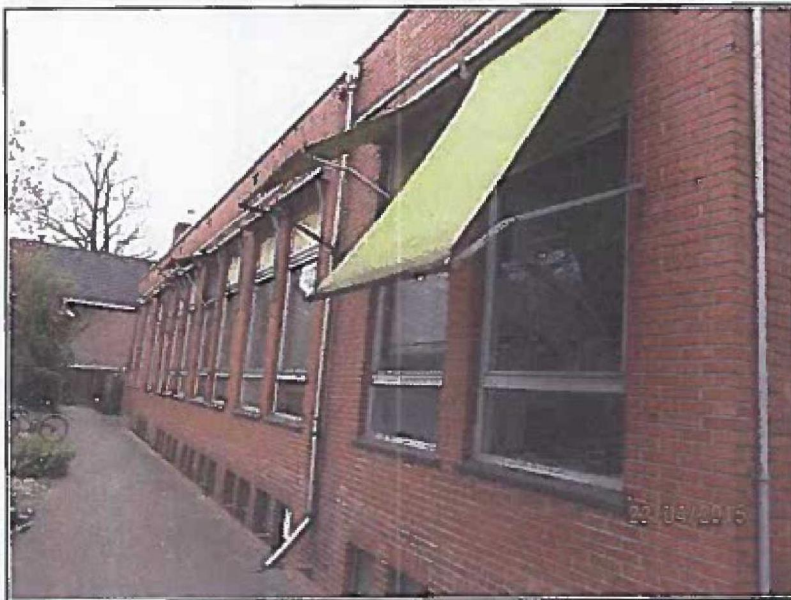
Schade 12, Horizontale scheuren en losse stenen (57784 22-4 (135))

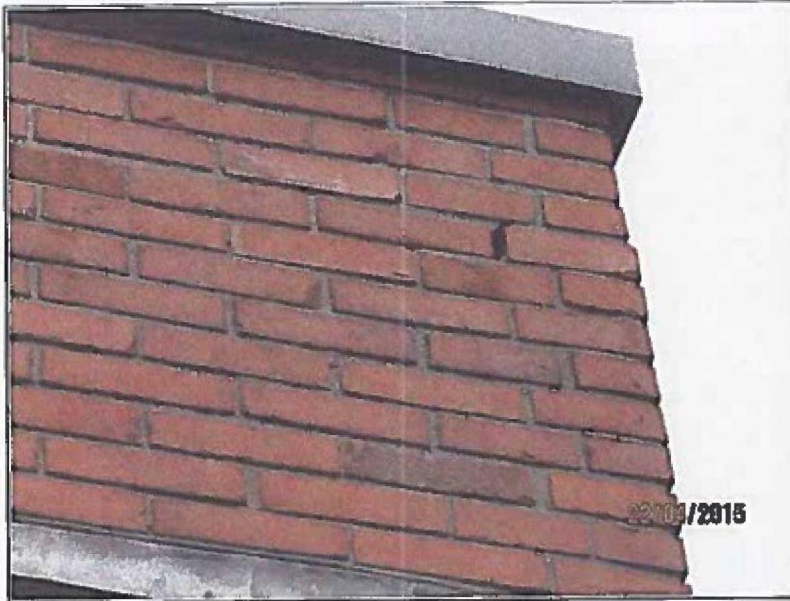
Schade 12, Horizontale scheuren en losse stenen (57784 22-4 (137))

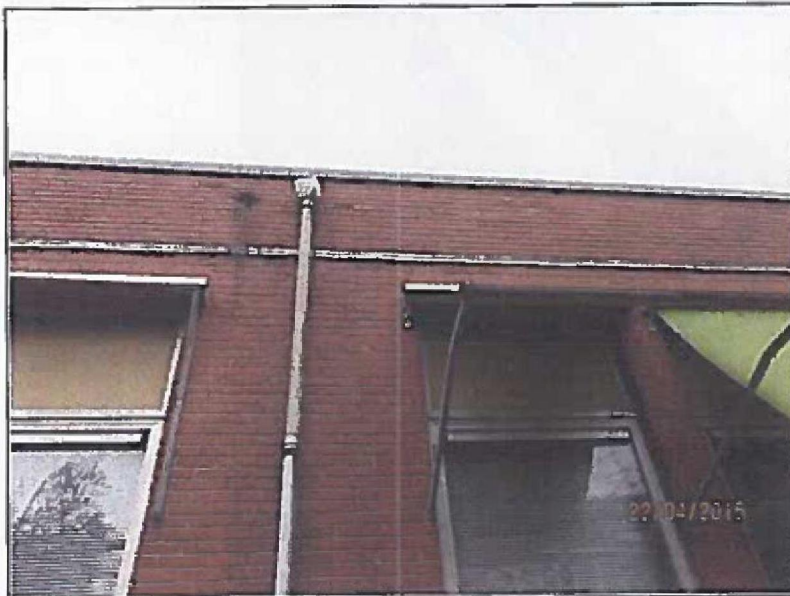
Schade 12, Horizontale scheuren en losse stenen (57784 22-4 (138))

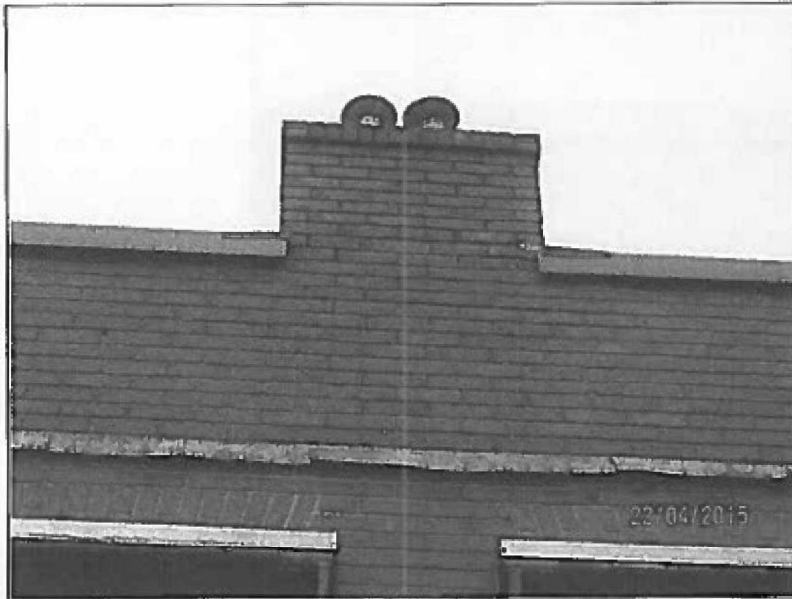
Schade 12, Horizontale scheuren en losse stenen (57784 22-4 (143))

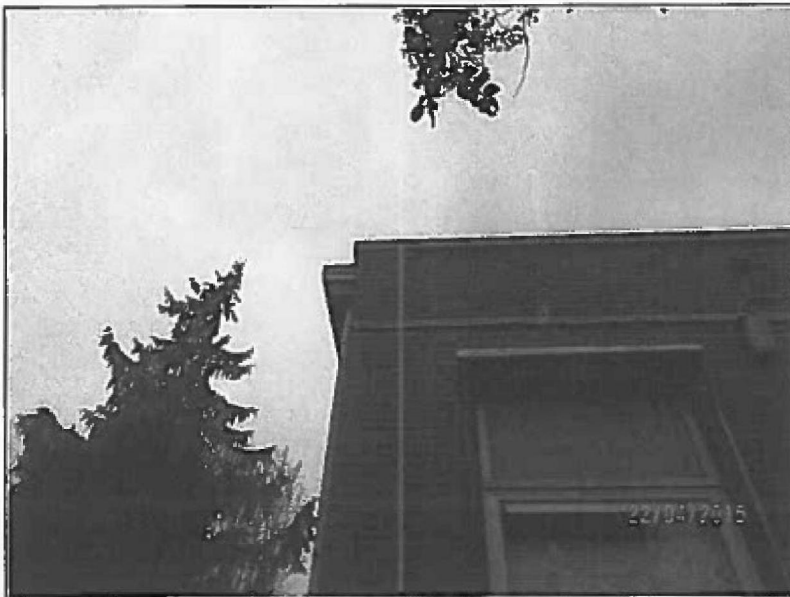
Schade 12, Horizontale scheuren en losse stenen (57784 22-4 (144))

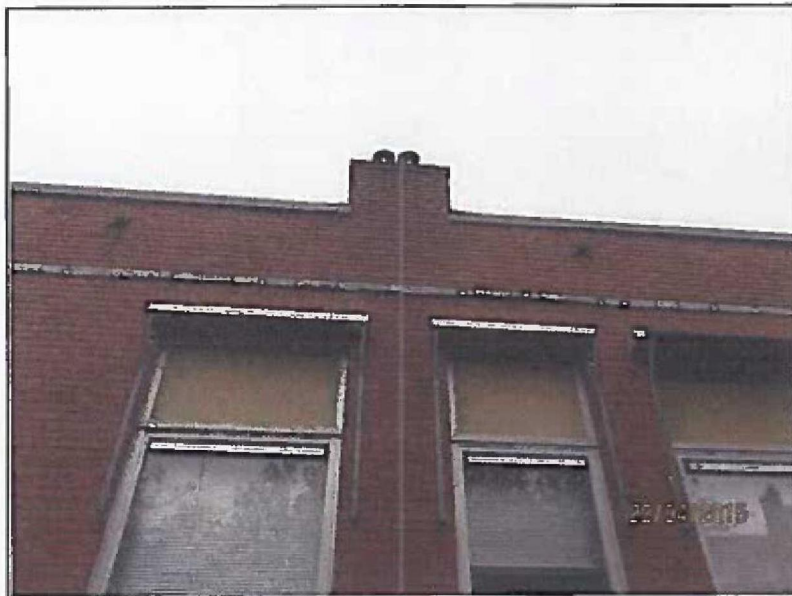
Schade 12, Horizontale scheuren en losse stenen (57784 22-4 (142))

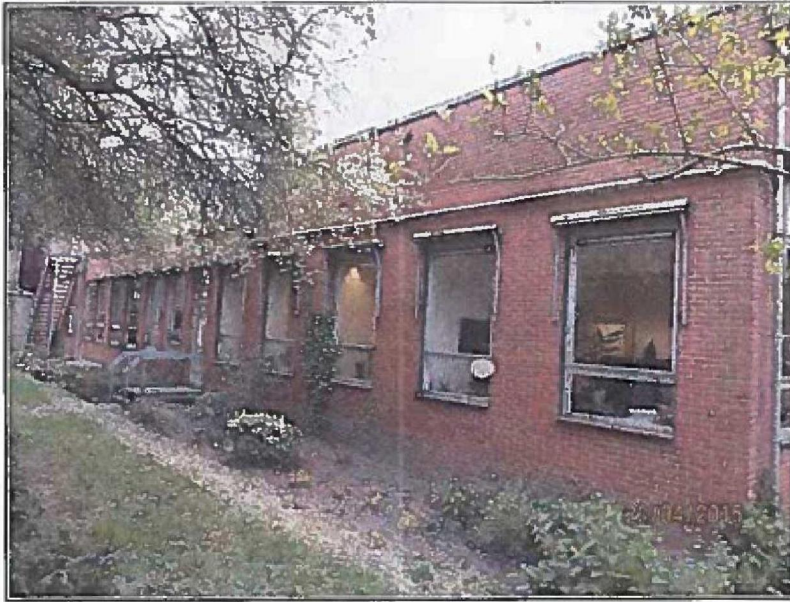
Schade 14, Horizontale scheuren en losse stenen (57784 22-4 (152))

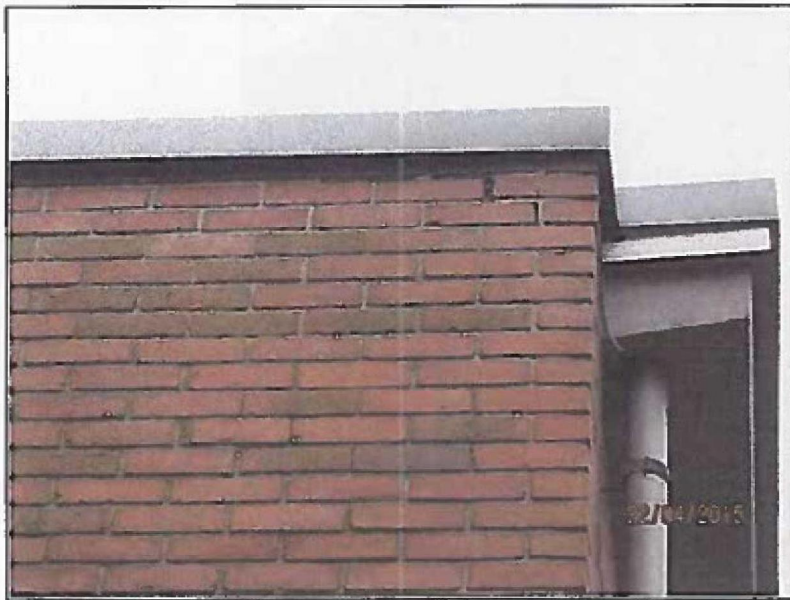
Schade 14, Horizontale scheuren en losse stenen (57784 22-4 (154))

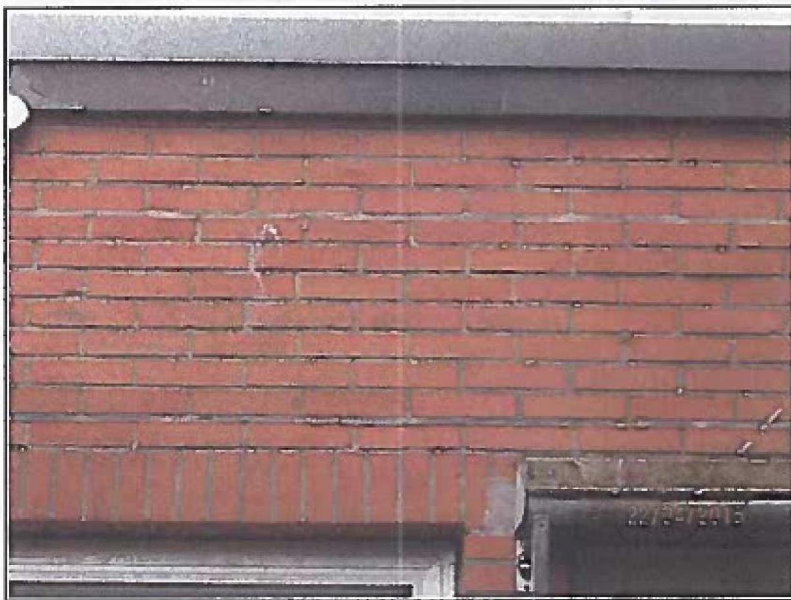
Schade 14, Horizontale scheuren en losse stenen (57784 22-4 (157))

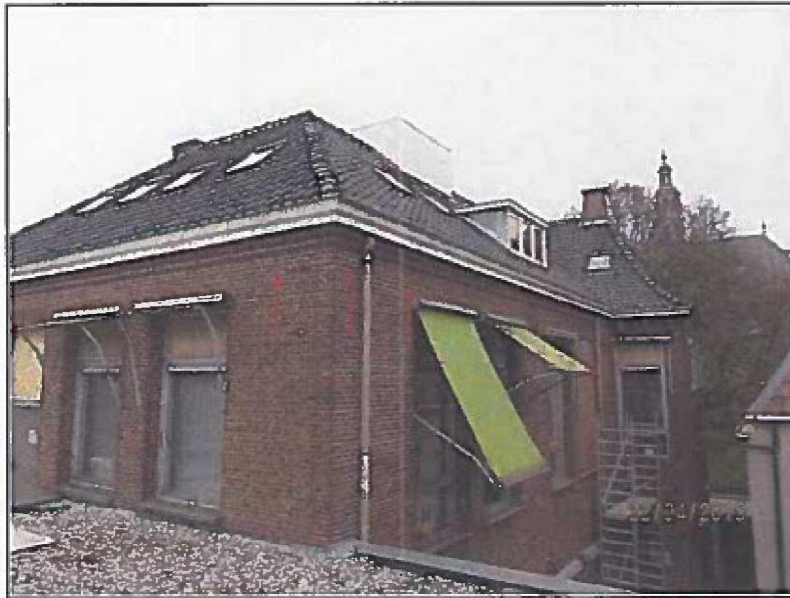
Schade 16, Horizontale scheuren. (57784 22-4 (172))

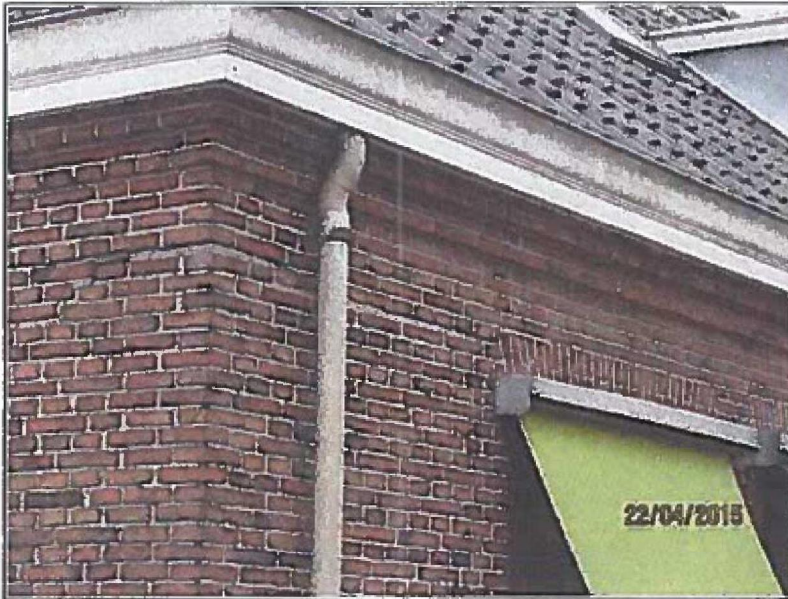
Schade 16, Horizontale scheuren. (57784 22-4 (173))

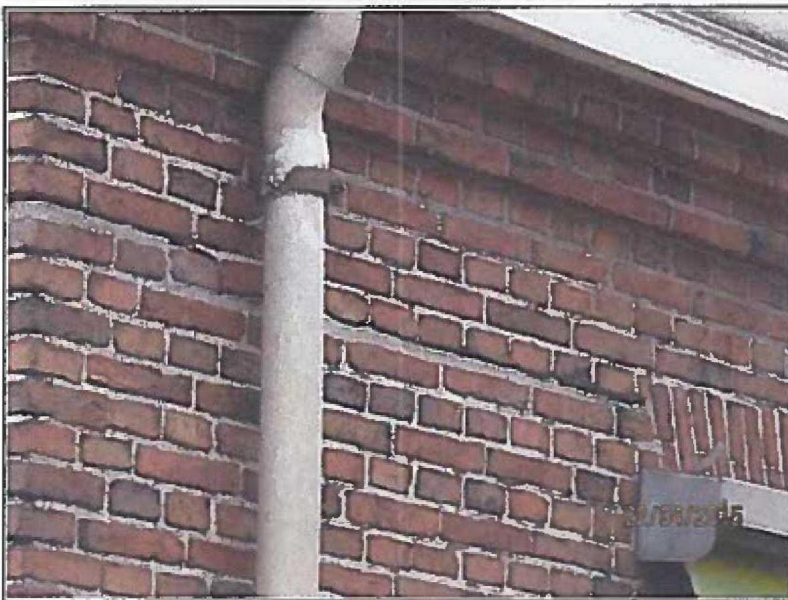
Schade 16, Horizontale scheuren. (57784 22-4 (174))

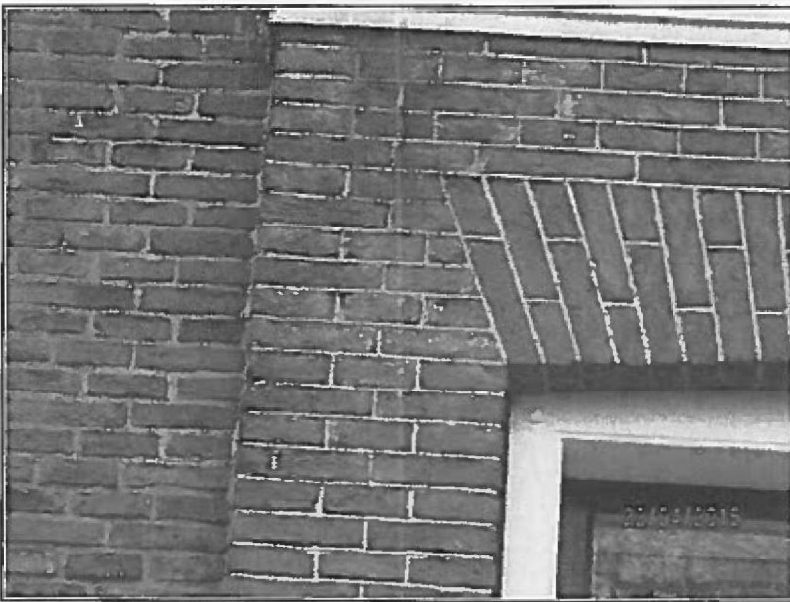
Schade 18, Verticale scheur (57784 22-4 (202))

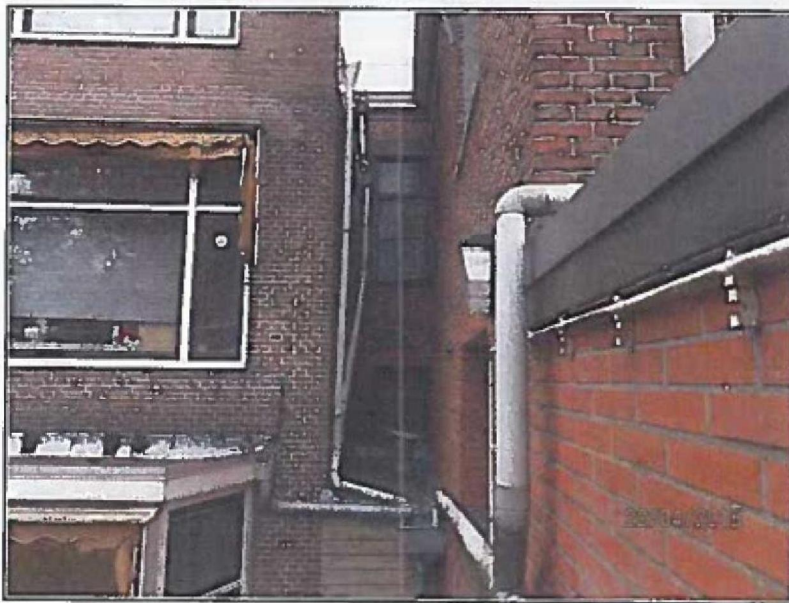
Schade 19, Scheuren in metselwerk (57784 22-4 (189))

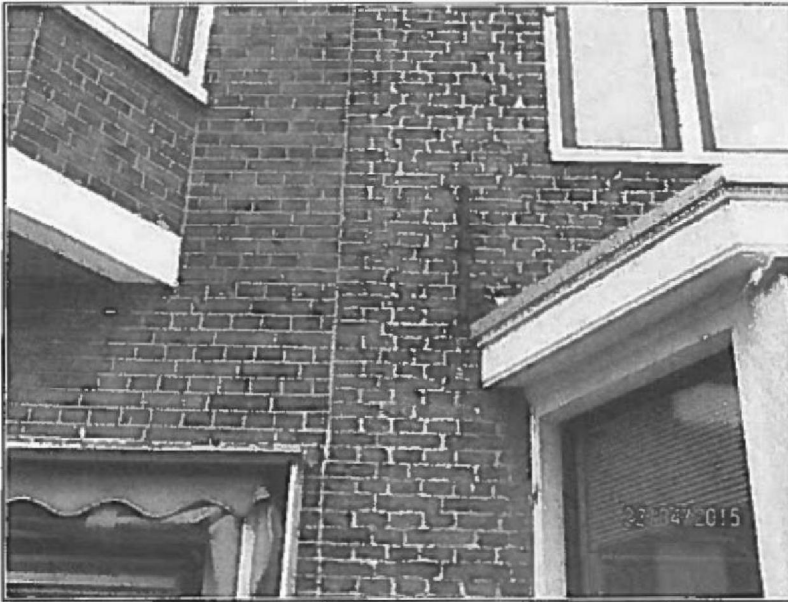
Schade 19, Scheuren in metselwerk (57784 22-4 (193))

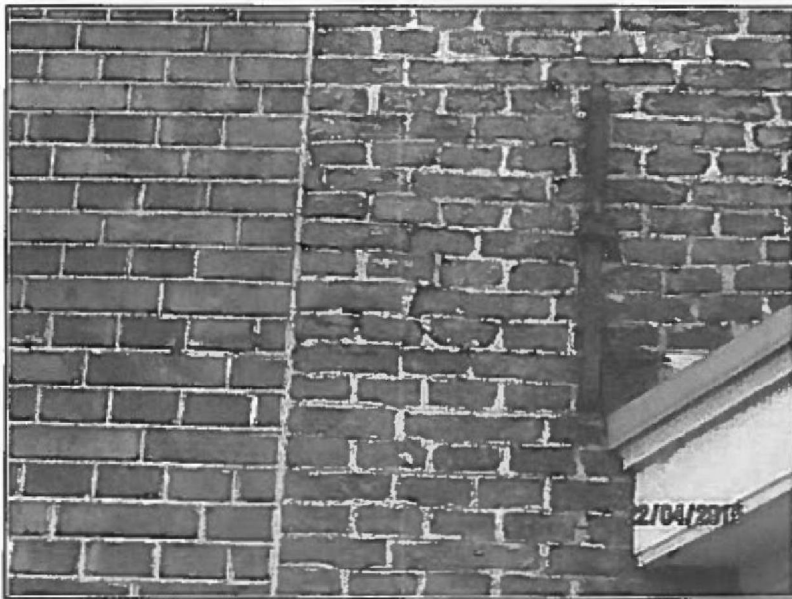
Schade 19, Scheuren in metselwerk (57784 22-4 (194))
