Onderwerp: Schademelding naar aanleiding van aardbeving(en)  
Betreft schadeadres Coehoornsingel 71, 9711 BP Groningen

**VERKORT EXPERTISERAPPORT**

Betreft : Aardbevingsschaden in Noordoost Nederland

Schademelder/opstaleigenaar : Gemeente Groningen  
Coehoornsingel 71  
9711 BP GRONINGEN  
Telefoon:  
Emailadres:

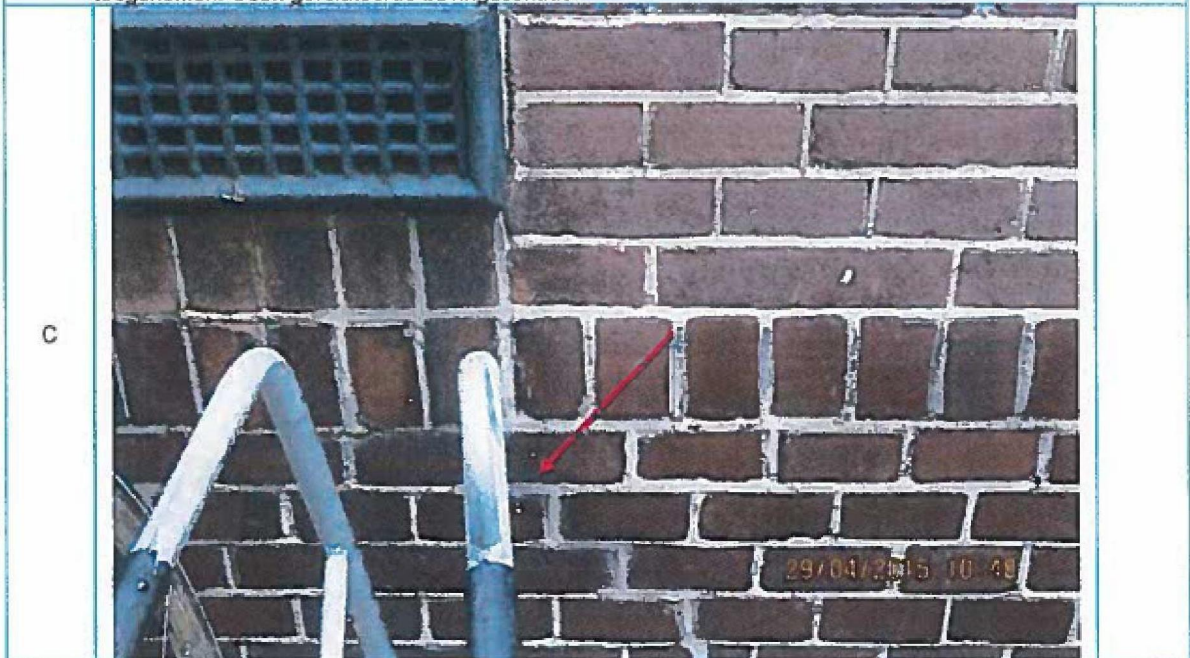
Foto 32. Vervolg scheurvorming.

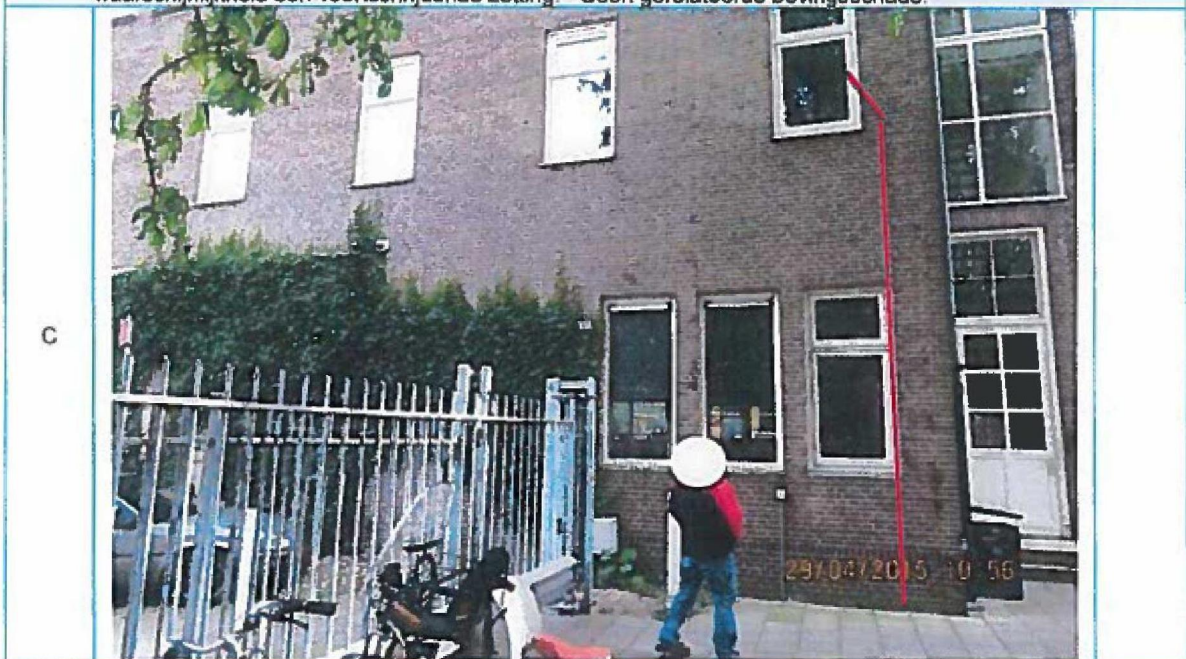
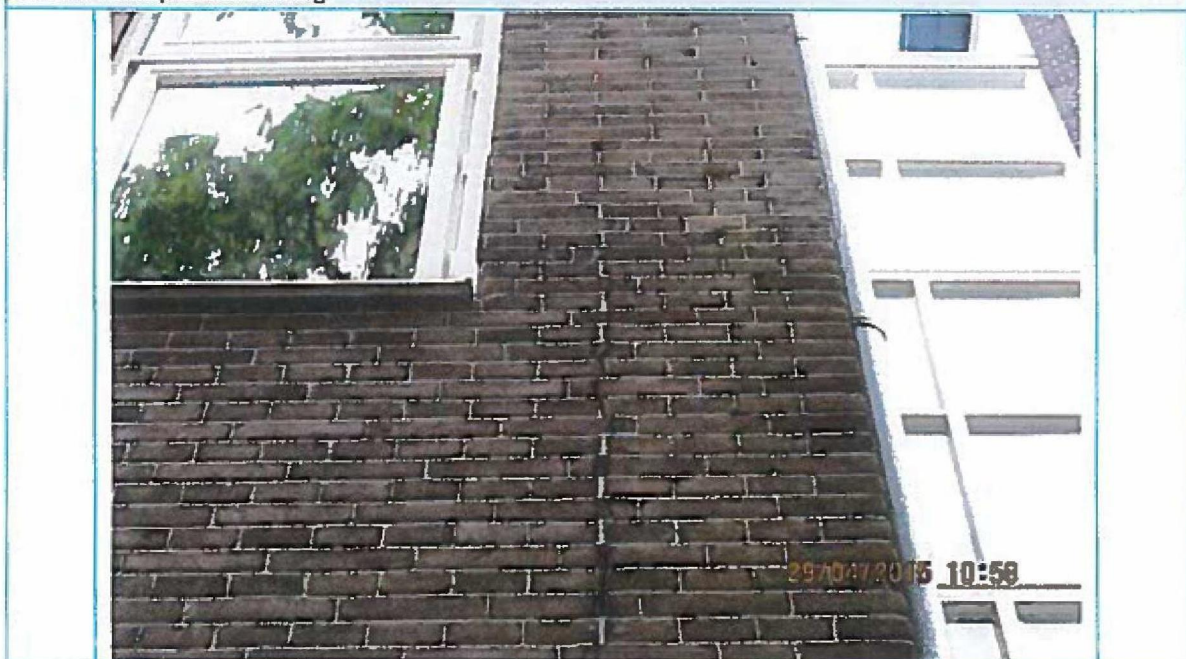
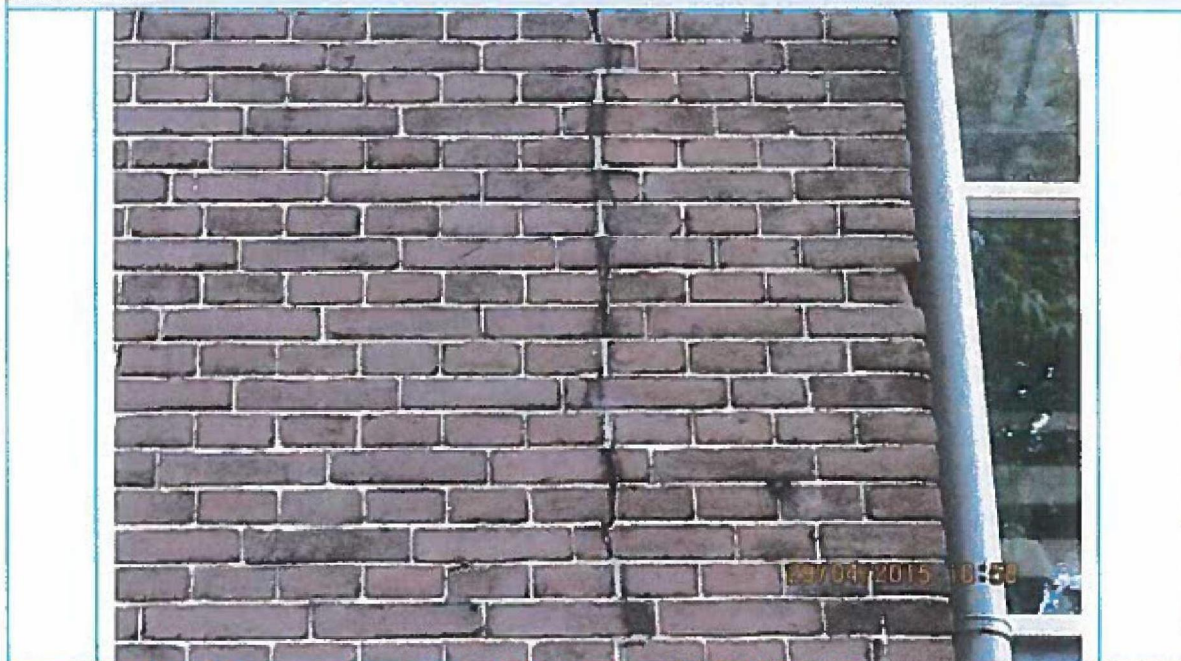
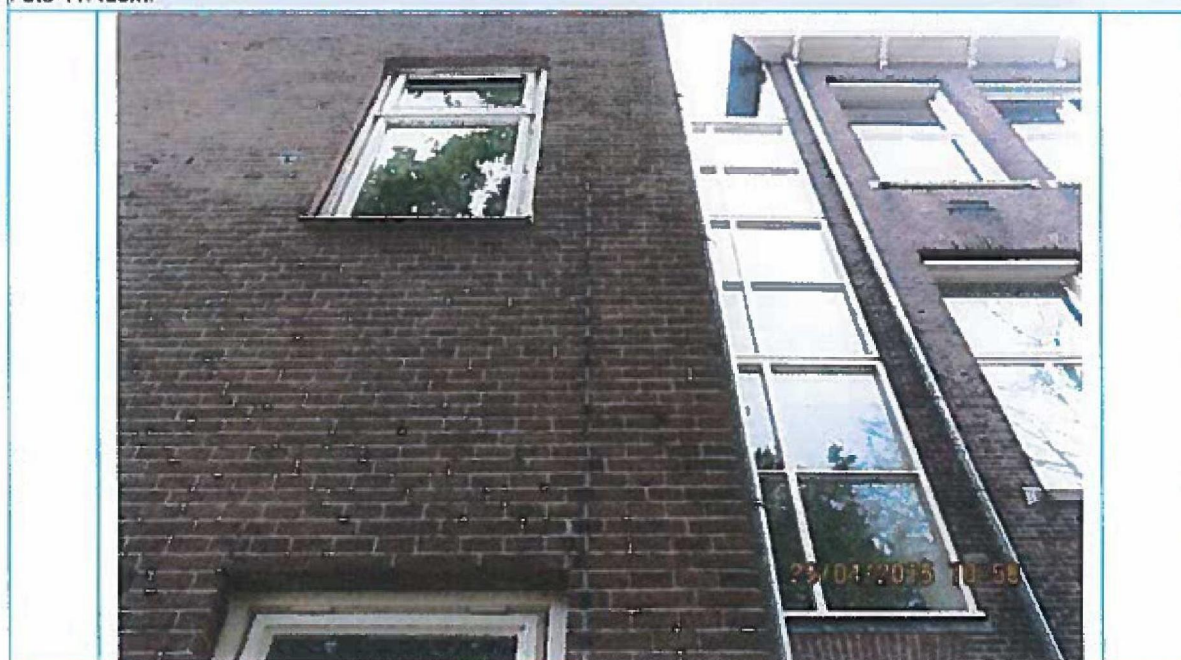
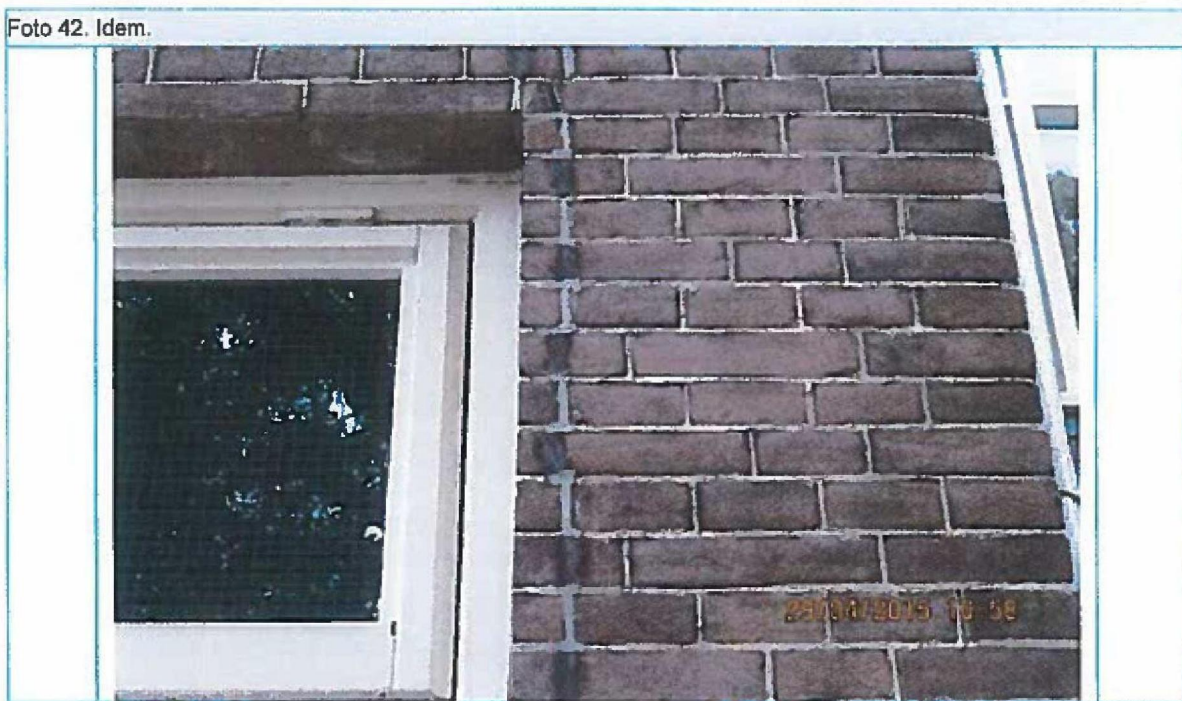
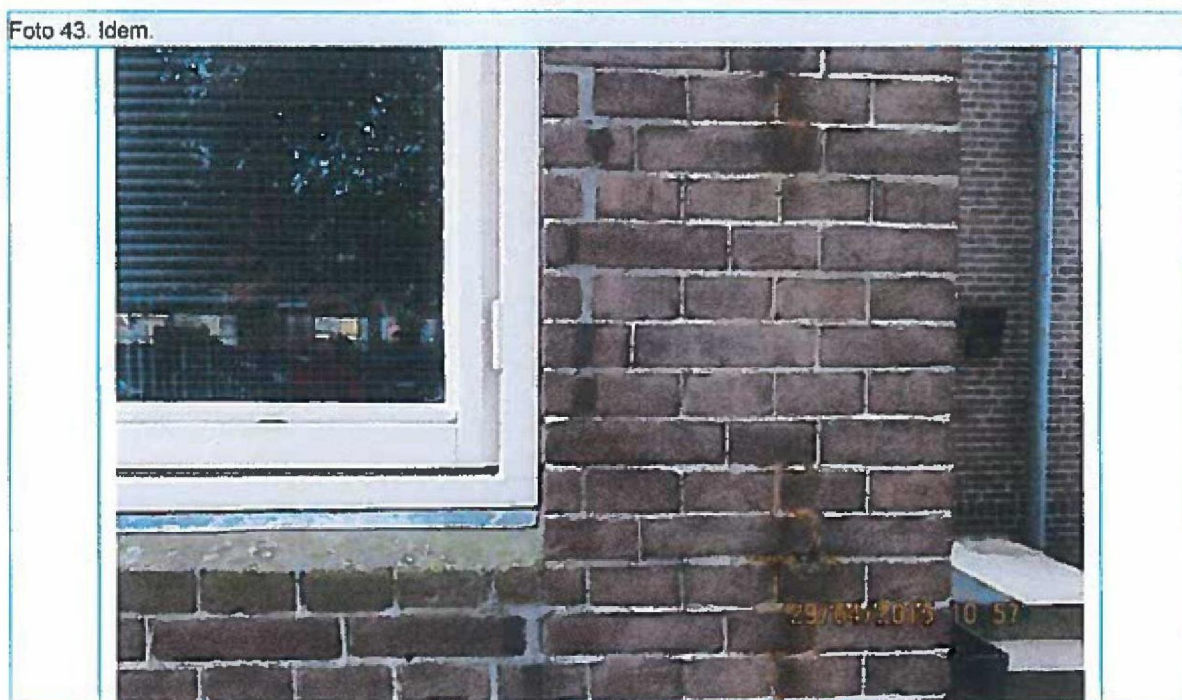
Foto 38. Scheurvorming in voegen en gevelstenen, reeds eerder hersteld. Niet significant toegenomen. Naar alle waarschijnlijkheid een voortschrijdende zetting. Geen gerelateerde bevestigsschade.

Foto 39. Verloop scheurvorming.

Foto 40. Idem.

Foto 41. Idem.

Foto 42. Idem.

Foto 43. Idem.

Foto 44. Idem.

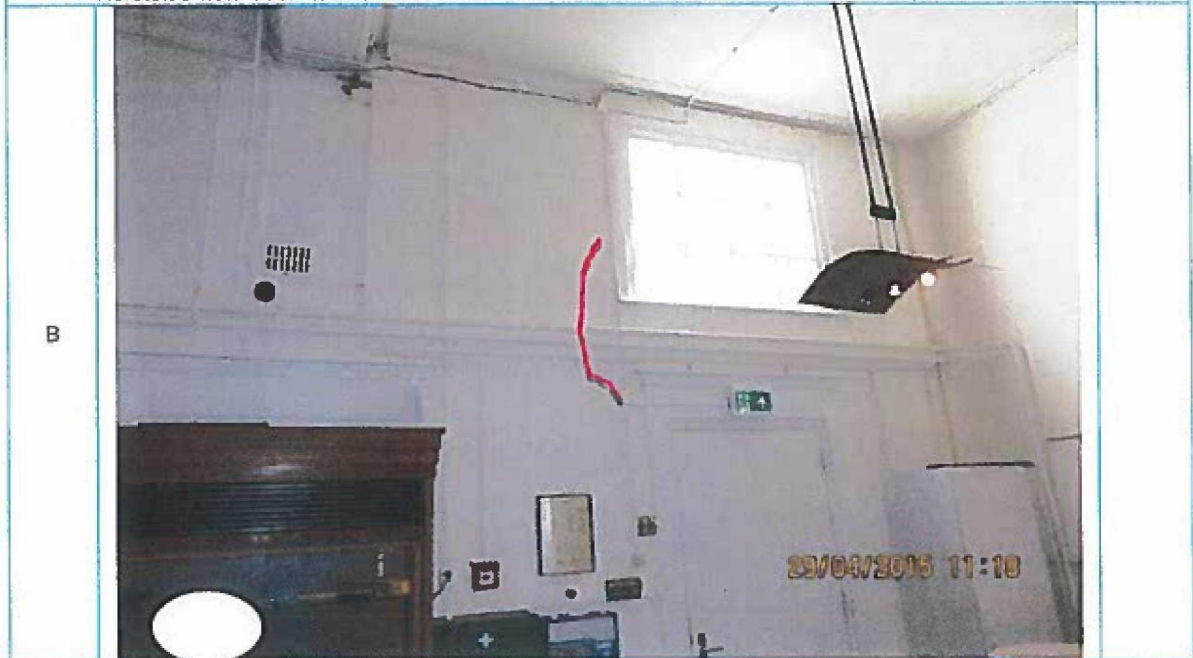
Foto 66. Gang, begane grond (achterzijde). Scheurvorming in stucwerk. Lengte ca. 1,25 meter. Stucwerk t.p.v. scheur verwijderen. Achterliggende scheur diep uitkrabben en herstellen met plastisch blijvend epoxy vulmateriaal. Herstelde wanddeel uitvlakken/aanhelen aan bestaand stucwerk. Sauswerk ca. 15,0 m<sup>2</sup>.
