**TAXATIERAPPORT BEVINGSCHADE
MELDING 57784
NIEUWE BOTERINGESTRAAT 28 , 9712PM
GRONINGEN**

24 juni 2015
Status : definitief
Taxatierapport template v3.18.0
ID2856942; 57784/2

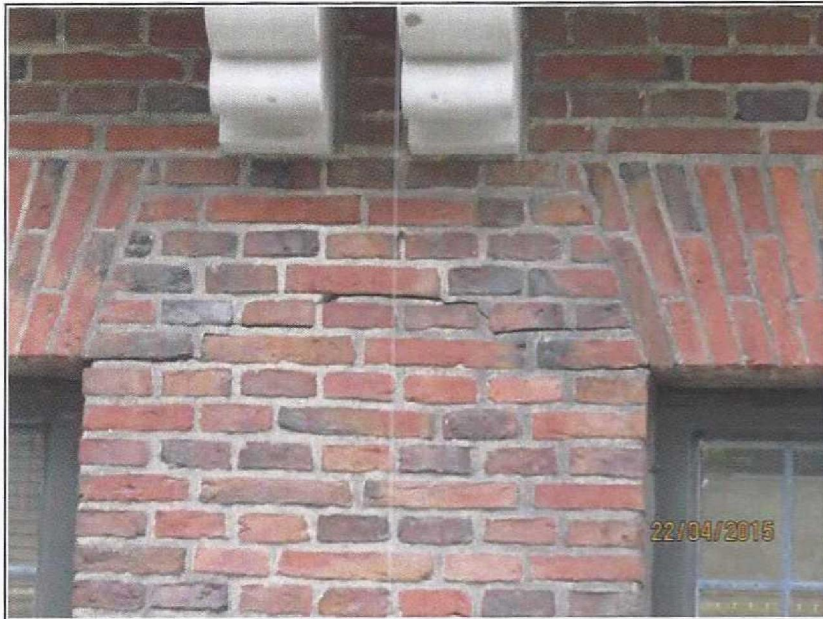
Schade 1, Horizontale scheur in de voeg. (57784 22-4 (11))

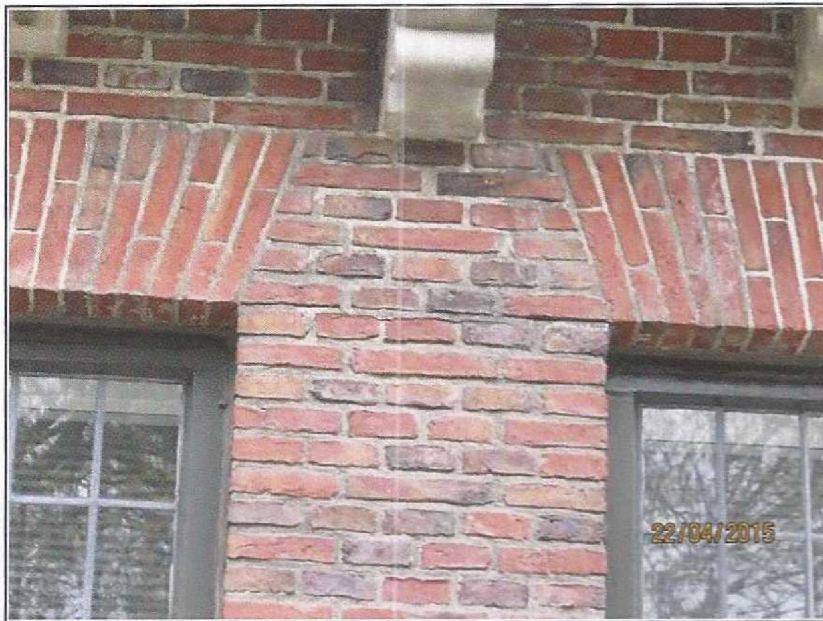
Schade 1, Horizontale scheur in de voeg. (57784 22-4 (31))

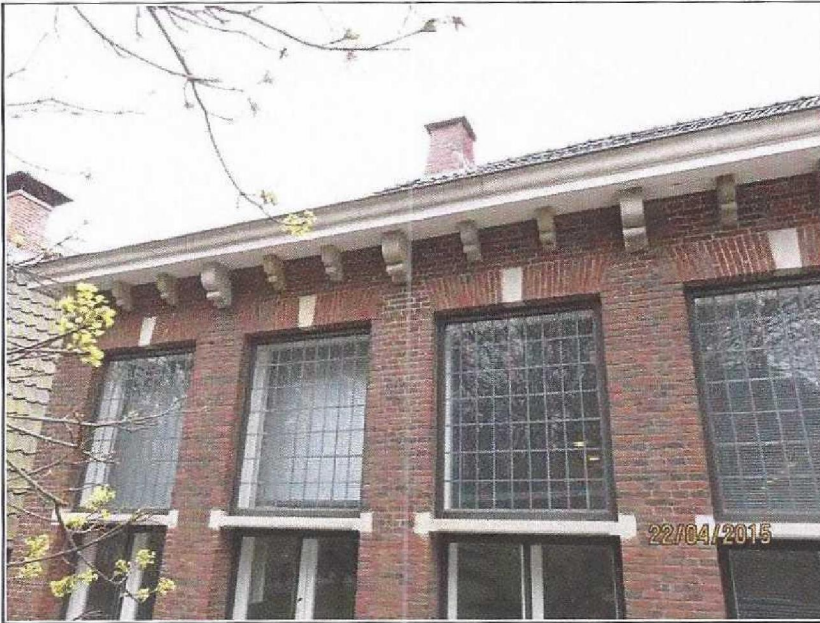
Schade 1, Horizontale scheur in de voeg. (57784 22-4 (34))

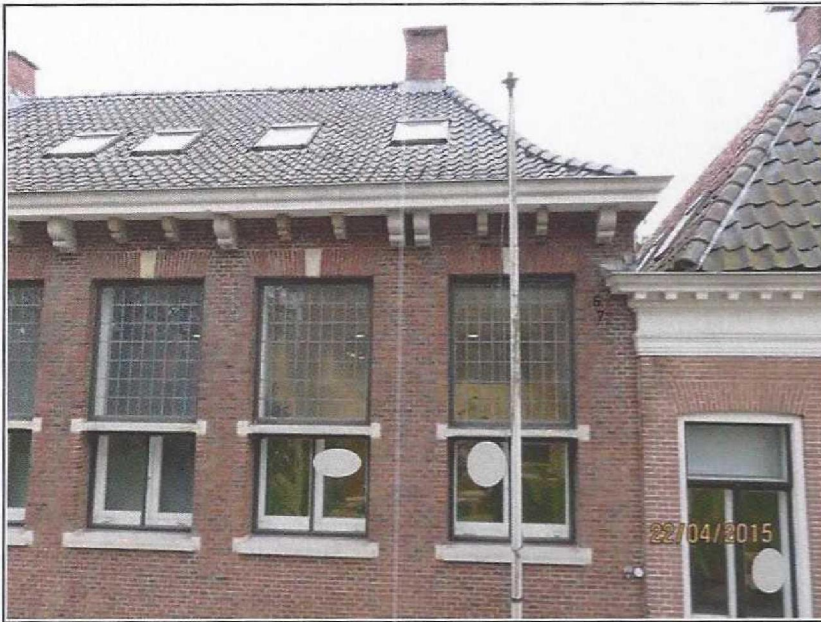
Schade 1, Horizontale scheur in de voeg. (57784 22-4 (5))

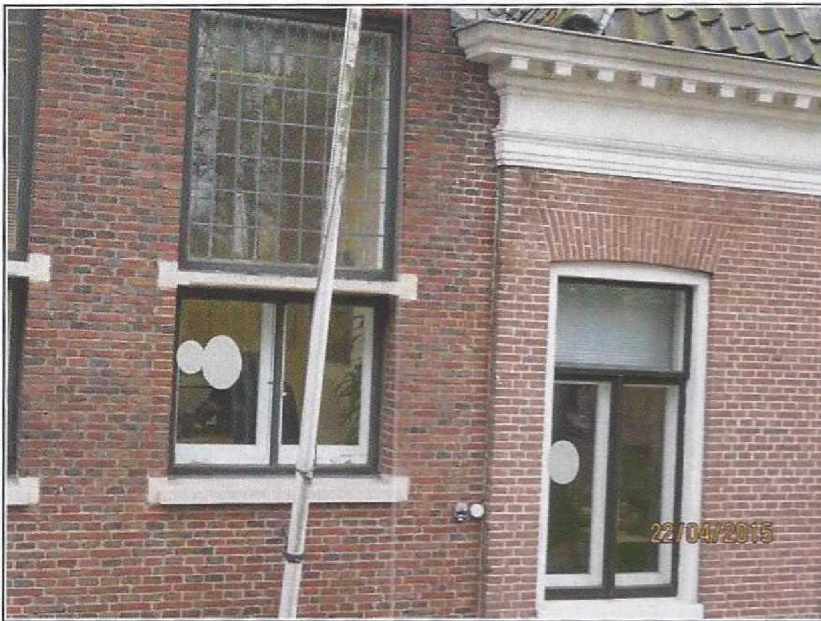
Schade 2, Verticale scheur (57784 22-4 (12))

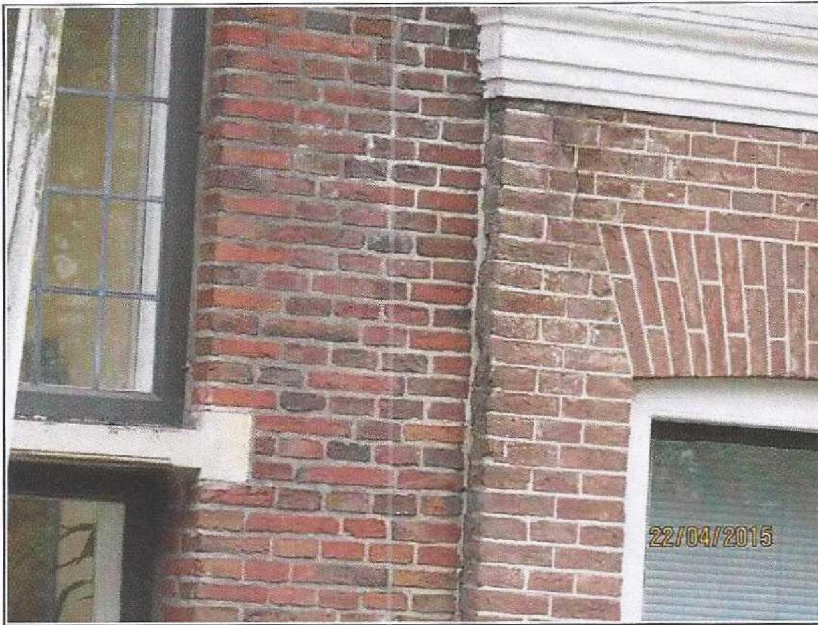
Schade 2, Verticale scheur (57784 22-4 (13))

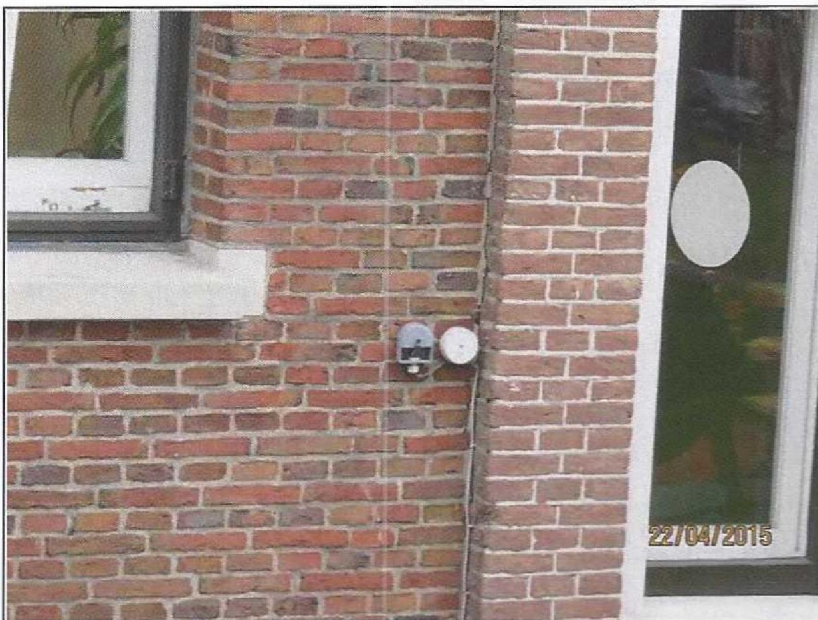
Schade 2, Verticale scheur (57784 22-4 (14))

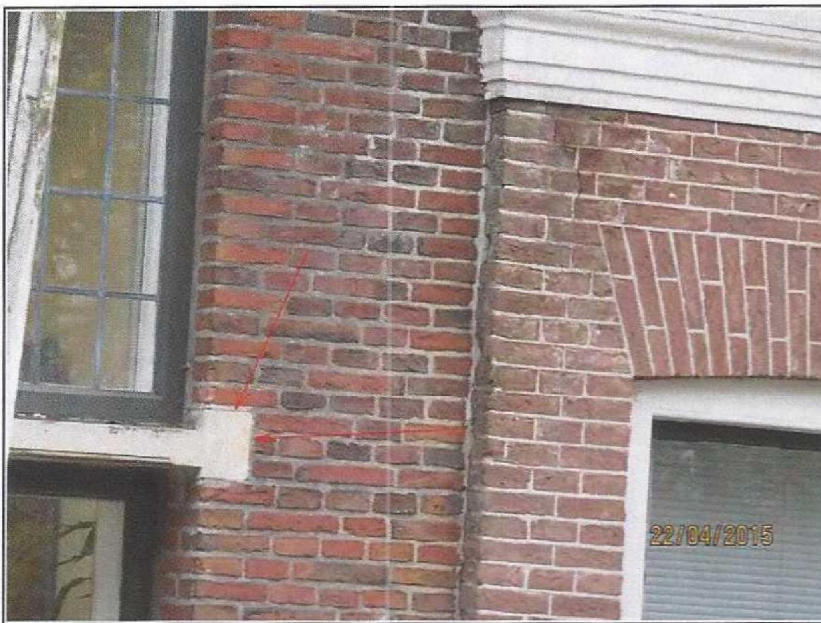
Schade 3, Verticale en horizontale scheuren (57784 22-4 (13))

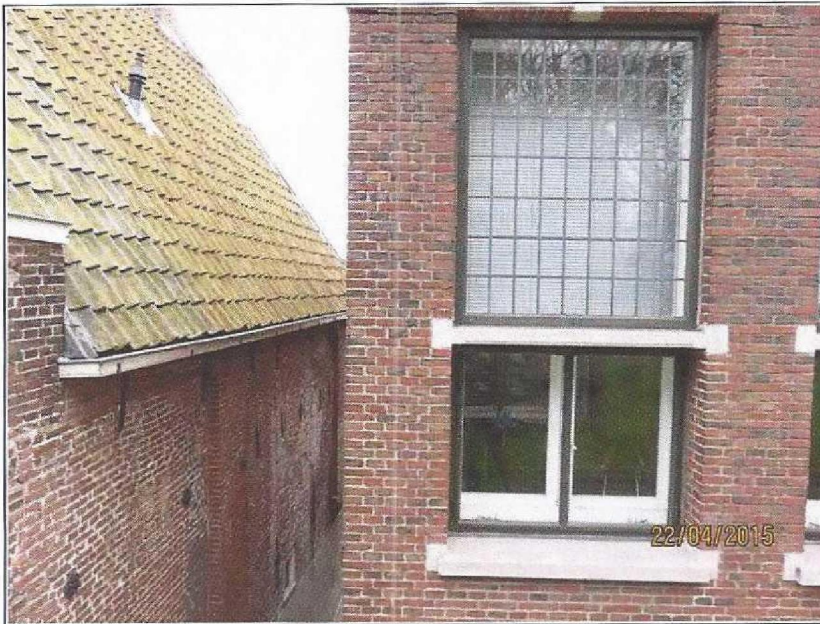
Schade 3, Verticale en horizontale scheuren (57784 22-4 (40))

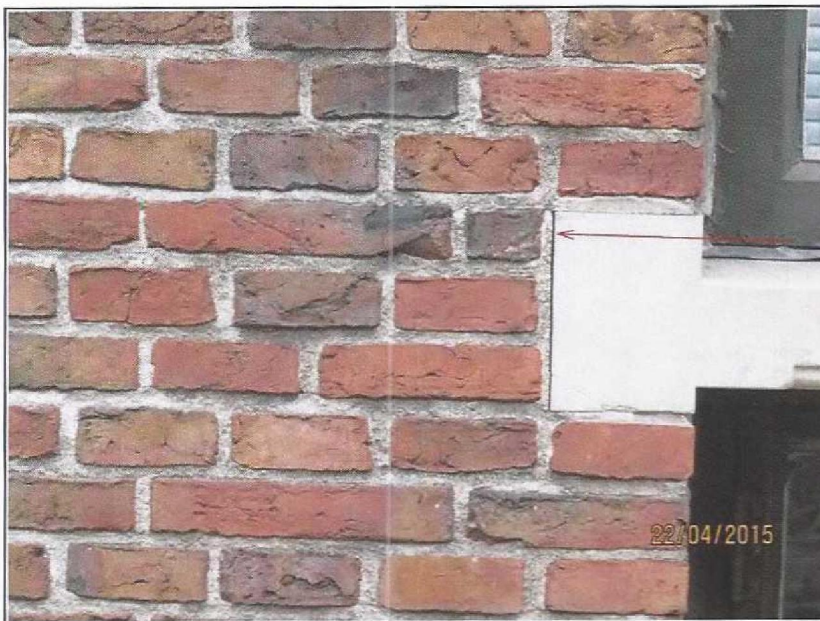
Schade 3, Verticale en horizontale scheuren (57784 22-4 (41))

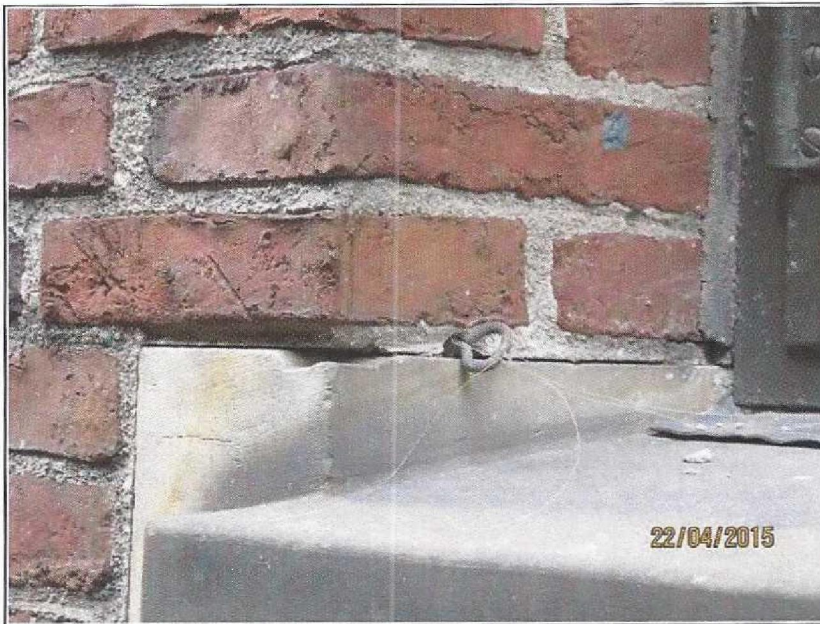
Schade 3, Verticale en horizontale scheuren (57784 22-4 (75))

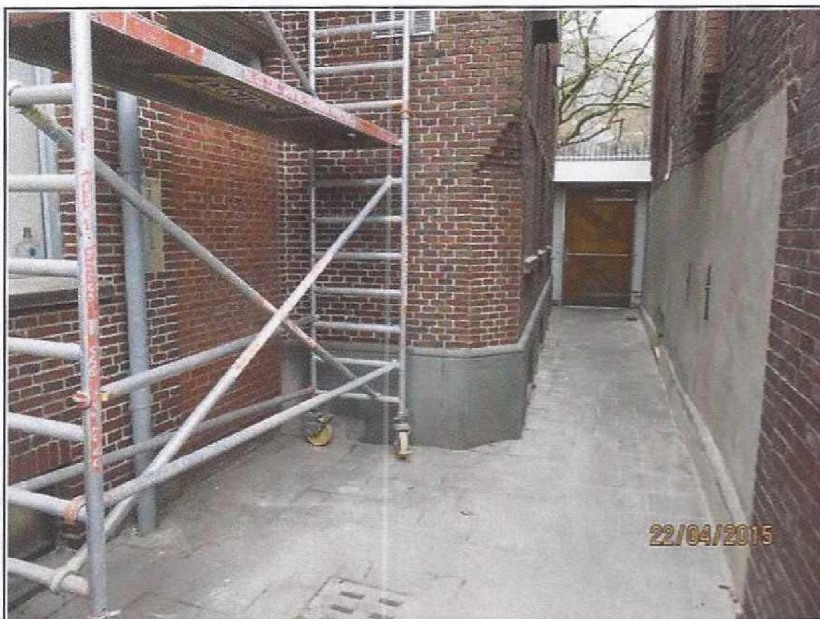
Schade 4, Verticale scheur in natuursteen plint (57784 22-4 (81))

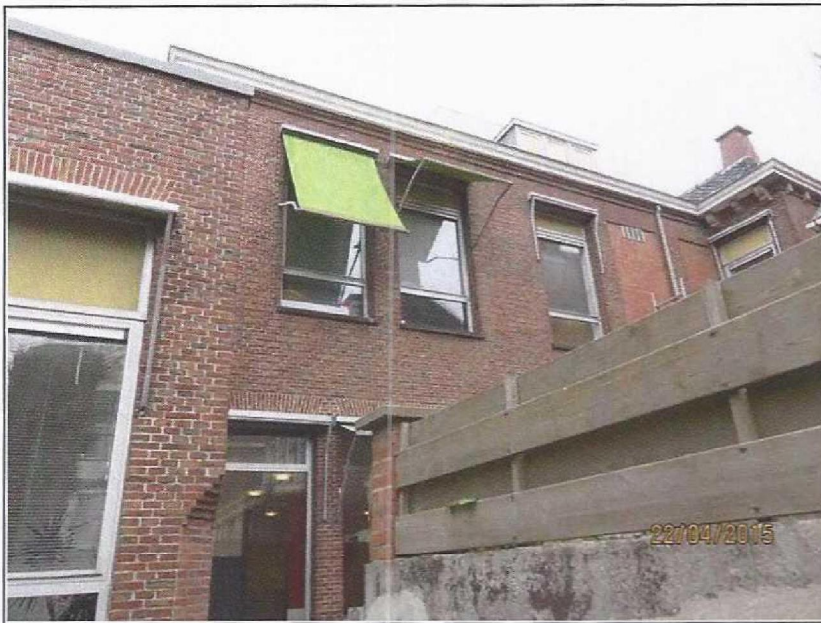
5	57784 22-4 (89), 57784 22-4 (90), 57784 22-4 (91), 57784 22-4 (92), 57784 22-4 (93)	3. Lichte scheur: Horizontale scheur in de voeg.	Gebouwdeel 28 Zijgevel links	21.2 Herstellen voegwerk in metselwerk [7 m ²]	De verticale voeg diep uitslijpen (min 10 cm) het boven liggende werk opvangen door wiggen of dammen. Verlijmen door de voeg te vullen met epoxy o.g.w. en afvoegen.
6	57784 22-4 (98), 57784 22-4 (99)	3. Lichte scheur: Getrapte scheur.	Gebouwdeel 28 Zijgevel links	21.2 Herstellen voegwerk in metselwerk [1 m ²]	De voeg diep uitslijpen (min 10 cm). Verlijmen door de voeg te vullen met epoxy o.g.w. en afvoegen.
10	57784 22-4 (119), 57784 22-4 (121)	3. Lichte scheur: Verticale scheur in hoek aansluiting	Gebouwdeel 28 Zijgevel links	21.2 Nieuwe dilatatie aanbrengen [4 m ²]	voeg inslijpen en flexibel afwerken.
11	57784 22-4 (127), 57784 22-4 (128), 57784 22-4 (129), 57784 22-4 (130)	4. Haarscheur: Diverse scheuren in voeg en stenen.	Gebouwdeel 28 Entree aanbouw.	21.2 Herstellen voegwerk in metselwerk [2 m ²] 21.2 Vervangen steen in gevelmetselwerk [3 stuks]

Schade 5, Horizontale scheur in de voeg. (57784 22-4 (89))

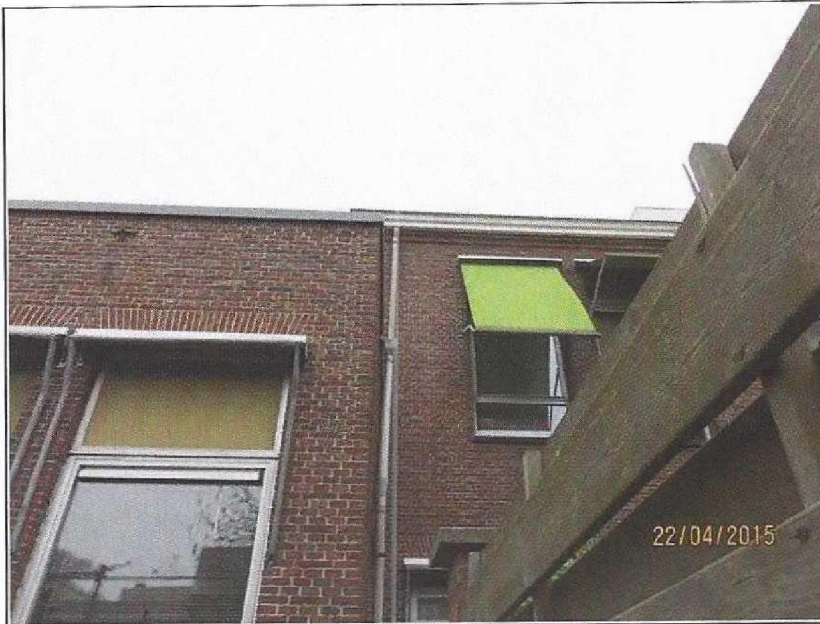
Schade 5, Horizontale scheur in de voeg. (57784 22-4 (90))

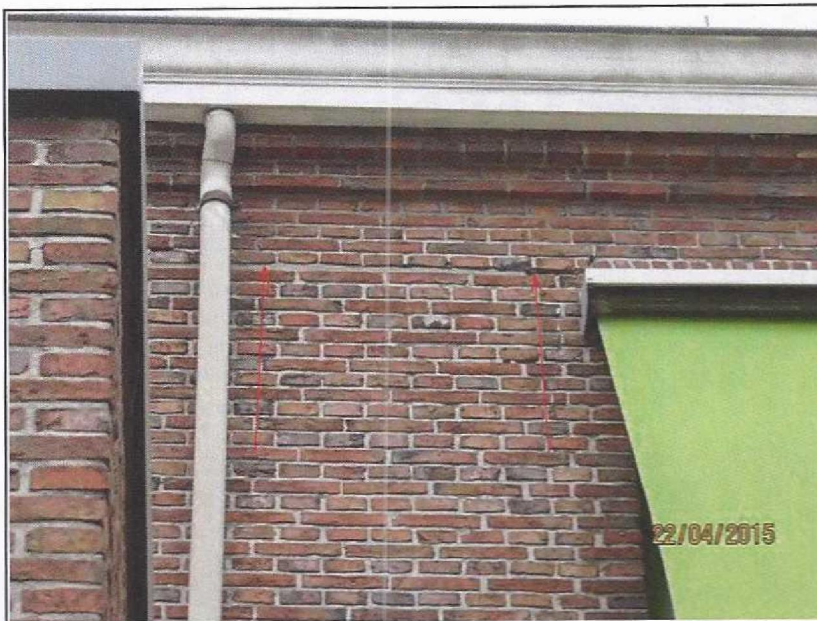
Schade 5, Horizontale scheur in de voeg. (57784 22-4 (91))

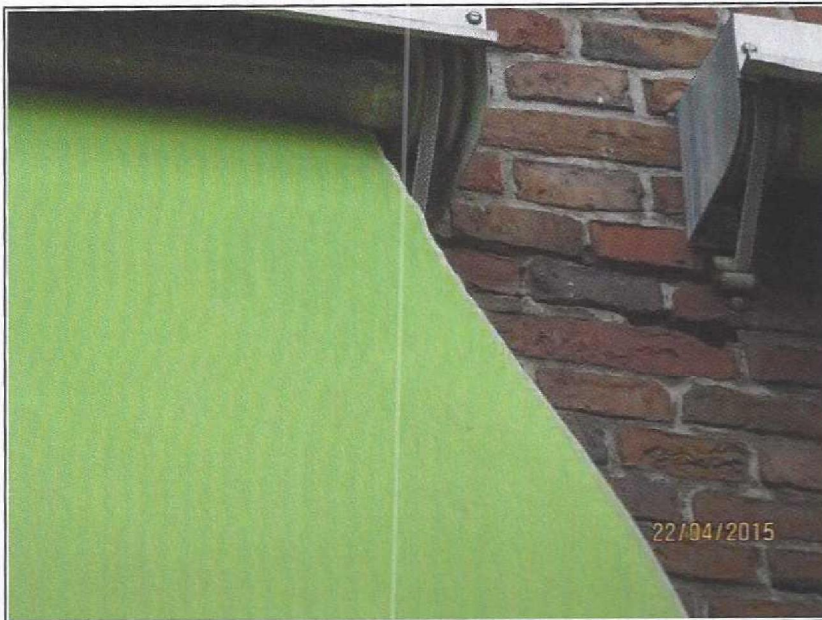
Schade 5, Horizontale scheur in de voeg. (57784 22-4 (93))

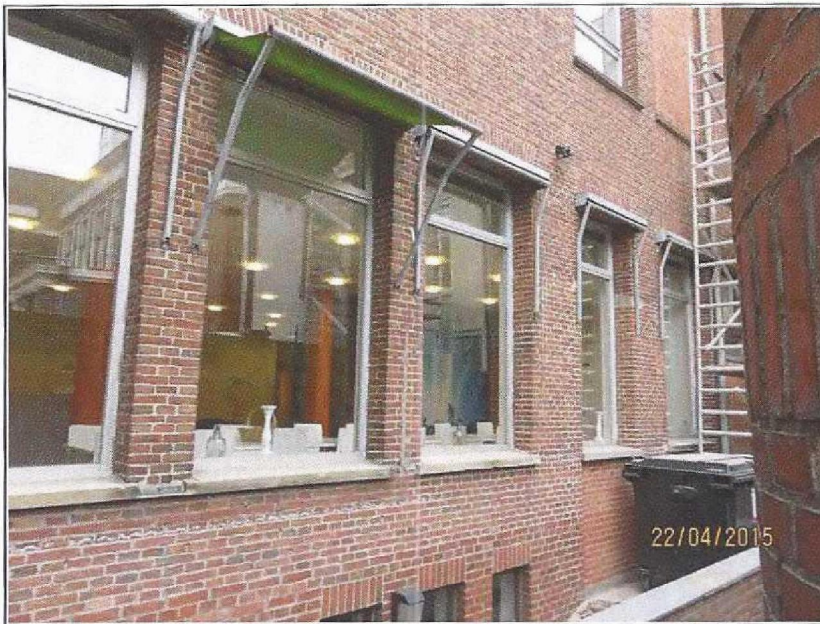
Schade 7, Diverse schade (57784 22-4 (101))

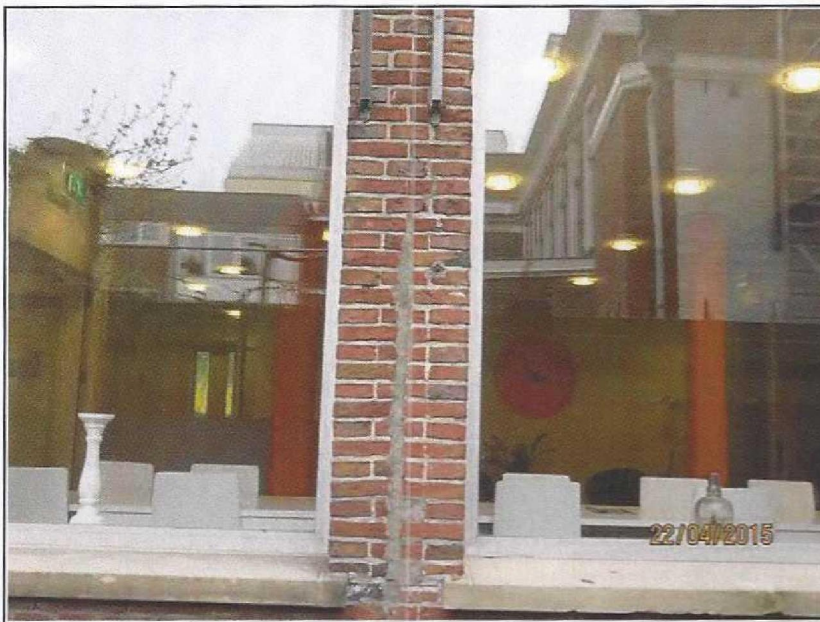
Schade 7, Diverse schade (57784 22-4 (102))

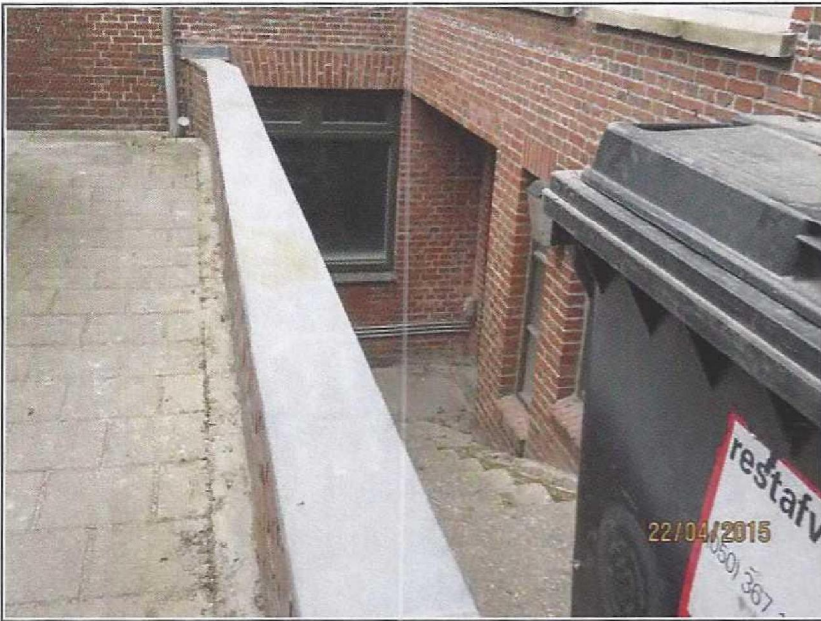
Schade 8, Scheurvorming in metselwerk (57784 22-4 (104))

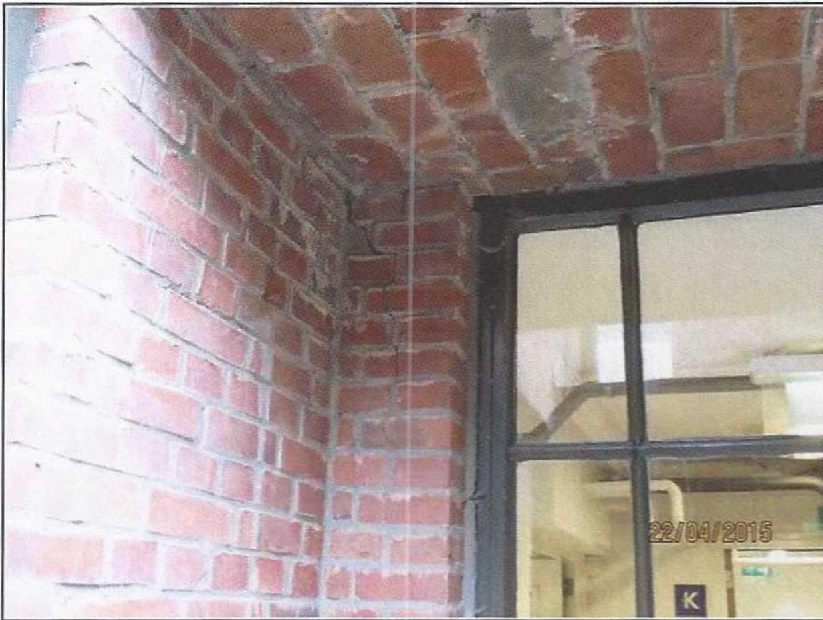
Schade 8, Scheurvorming in metselwerk (57784 22-4 (106))

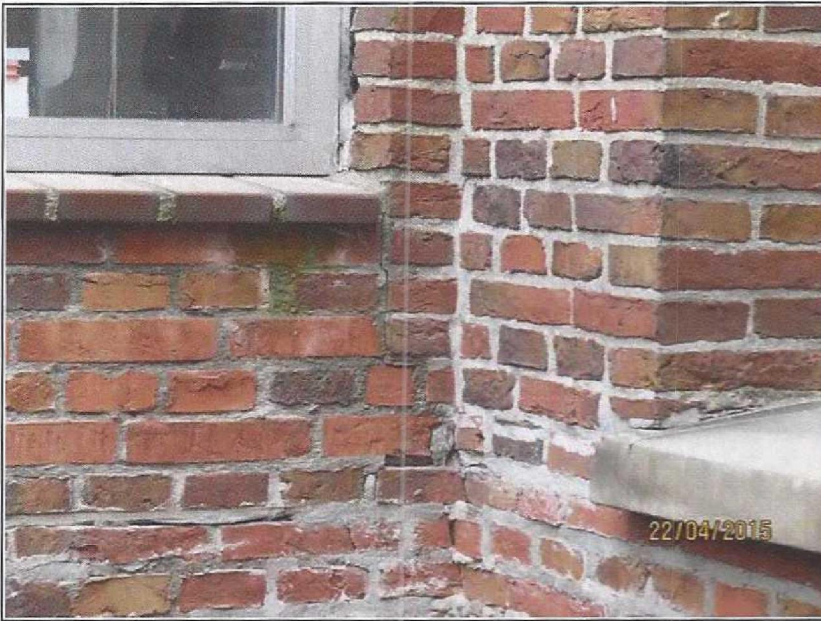
Schade 8, Scheurvorming in metselwerk (57784 22-4 (124))

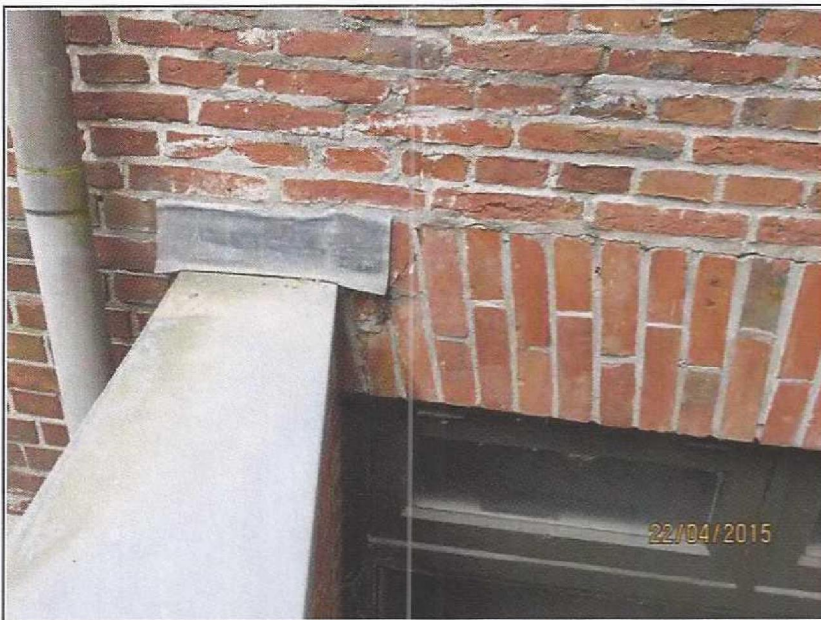
Schade 9, Scheurvorming in metselwerk (57784 22-4 (117))

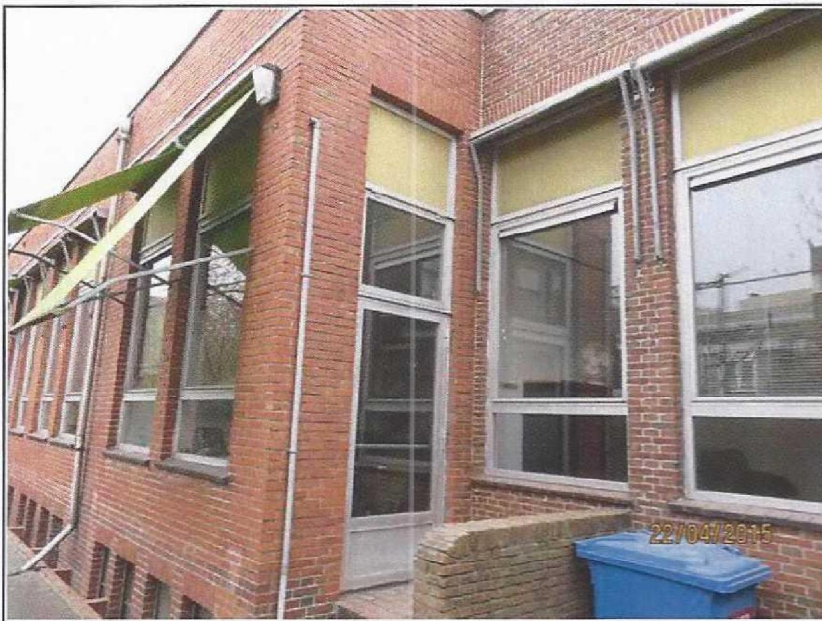
Schade 11, Diverse scheuren in voeg en stenen. (57784 22-4 (127))

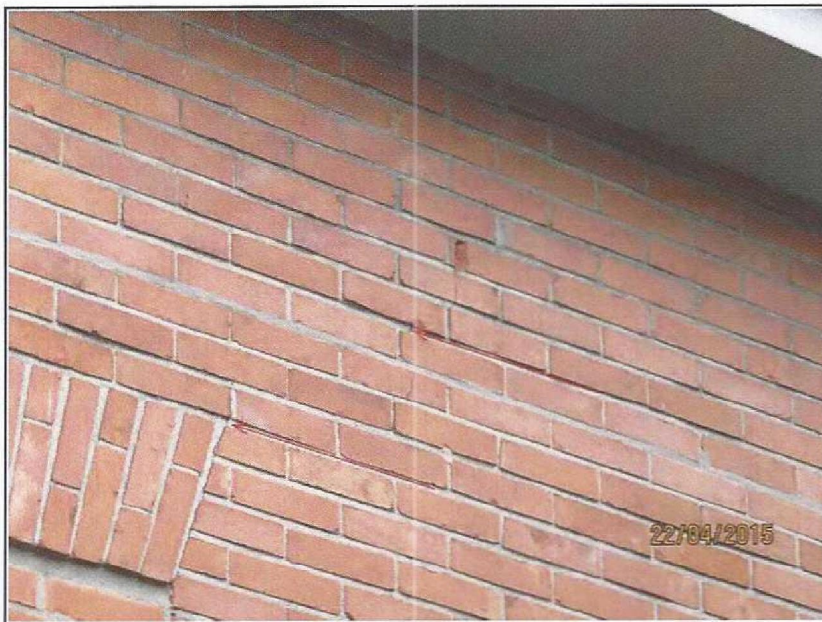
13	57784 22-4 (148), 57784 22-4 (149), 57784 22-4 (150)	3. Lichte scheur: Verticale scheur door voegen en stenen	Gebouwdeel 28 Achtergevel aanbouw.	21.2 Herstellen voegwerk in metselwerk [2 m ²] 21.2 Vervangen steen in gevelmetselwerk [3 stuks]	
15	57784 22-4 (158), 57784 22-4 (159), 57784 22-4 (160)	4. Haarscheur: Verticale scheur door stenen en voegen	Gebouw 28 Zijgevel rechts aanbouw	21.2 Herstellen voegwerk in metselwerk [3 m ²] 21.2 Vervangen steen in gevelmetselwerk [4 stuks]

Schade 13, Verticale scheur door voegen en stenen (57784 22-4 (150))

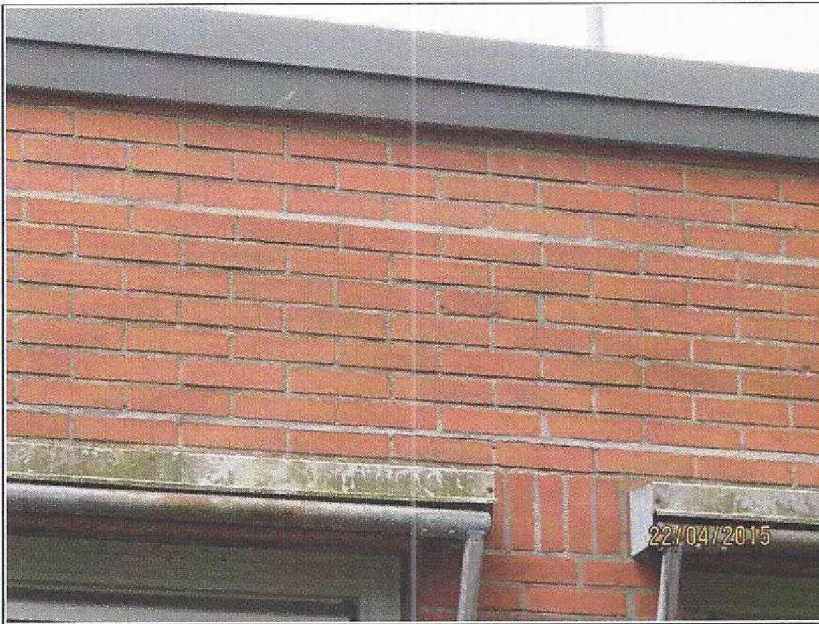
Schade 14, Horizontale scheuren en losse stenen (57784 22-4 (156))

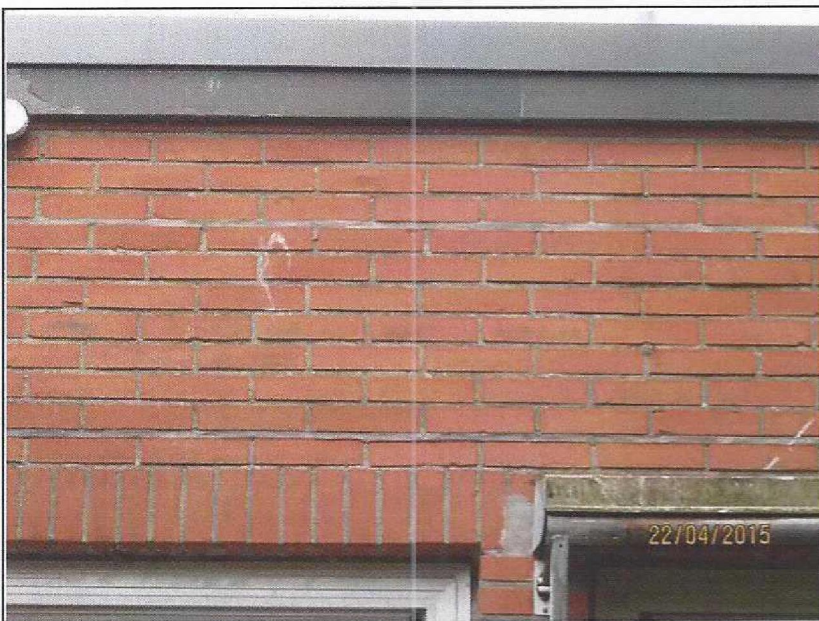
Schade 14, Horizontale scheuren en losse stenen (57784 22-4 (157))

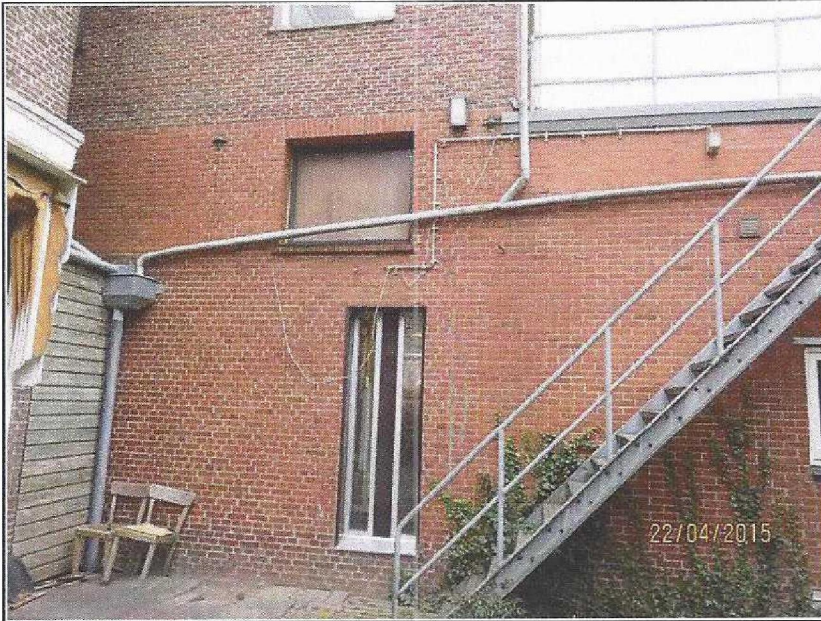
Schade 15, Verticale scheur door stenen en voegen (57784 22-4 (158))

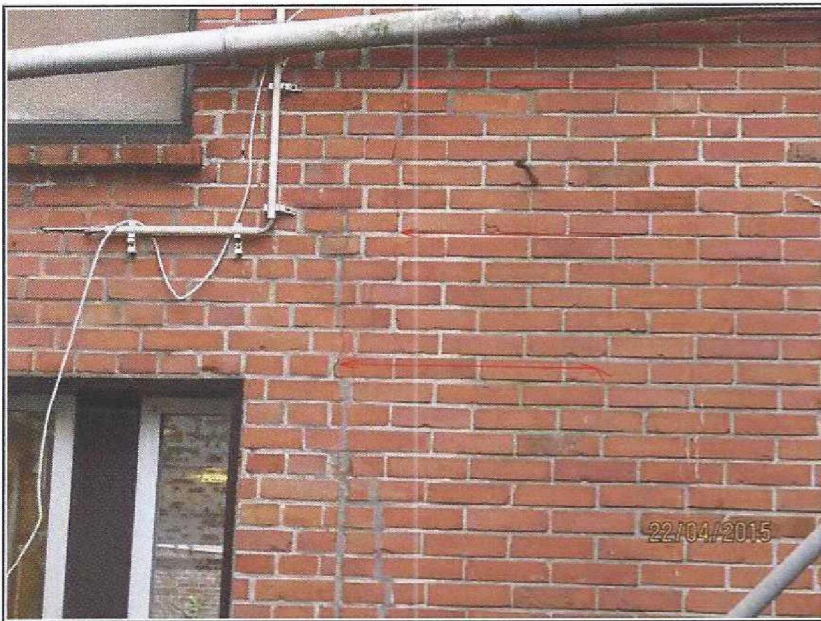
Schade 15, Verticale scheur door stenen en voegen (57784 22-4 (159))

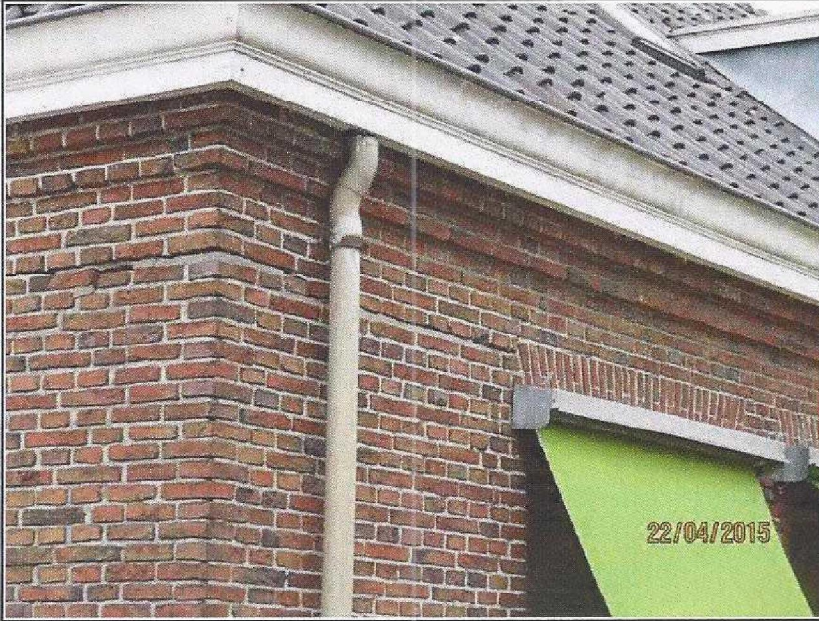
Schade 16, Horizontale scheuren. (57784 22-4 (172))

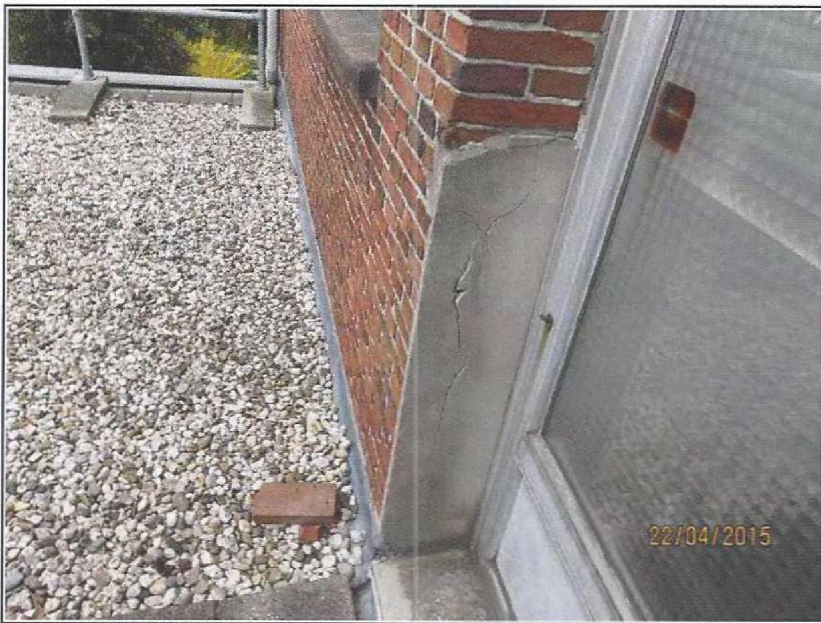
Schade 17, Verticale scheurn (57784 22-4 (185))

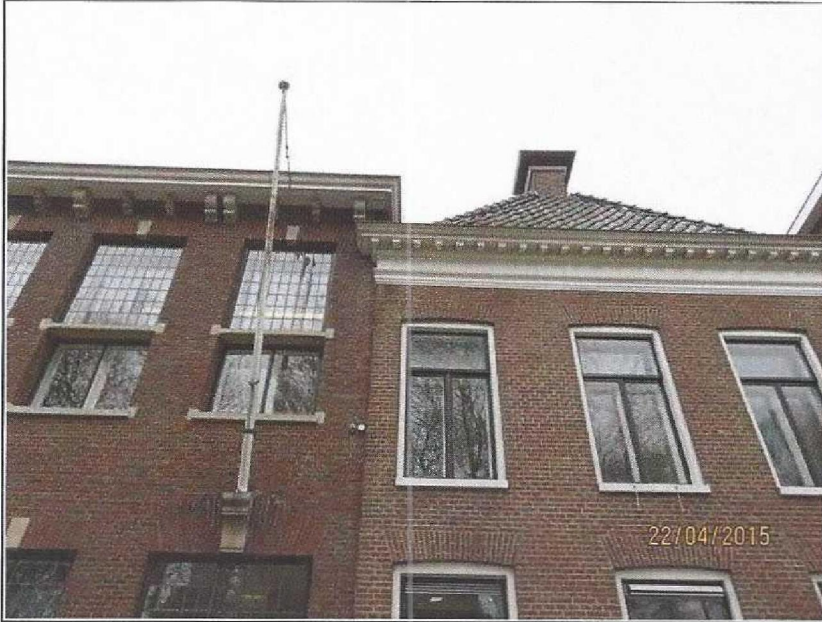
Schade 17, Verticale scheurn (57784 22-4 (186))

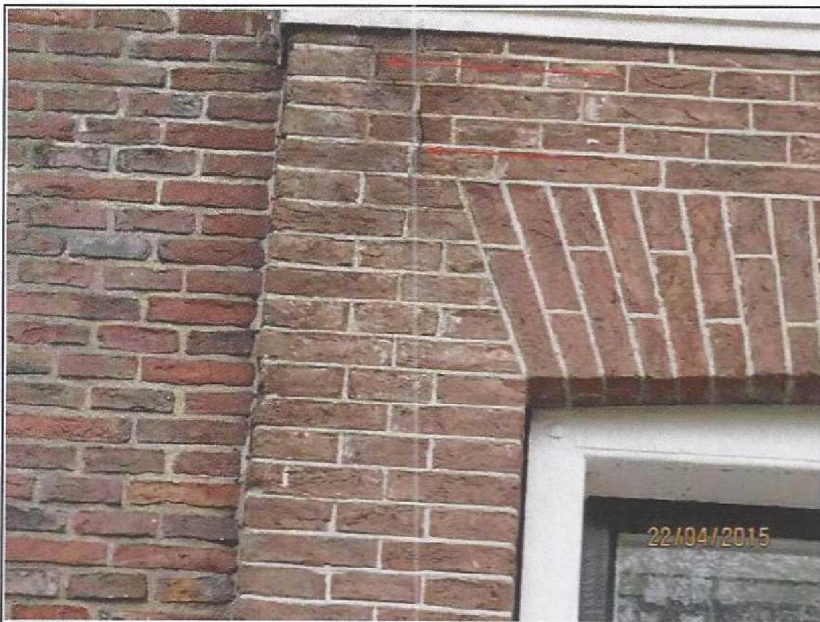
Schade 18, Verticale scheur (57784 22-4 (201))

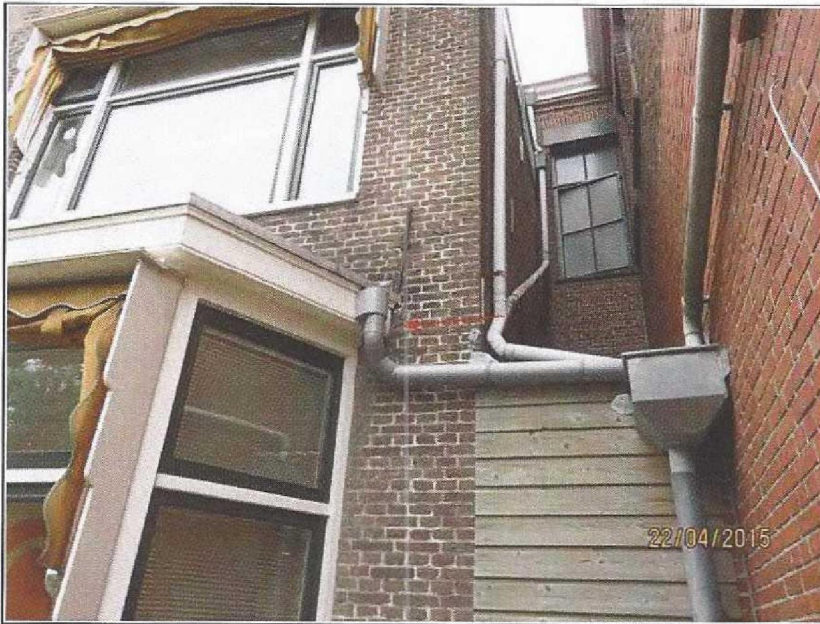
Schade 19, Scheuren in metselwerk (57784 22-4 (189))

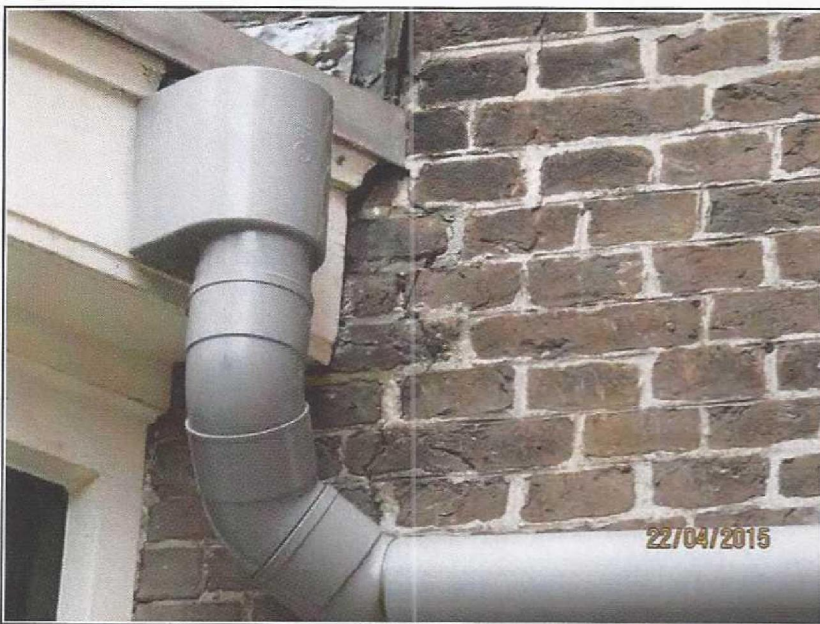
Schade 19, Scheuren in metselwerk (57784 22-4 (191))

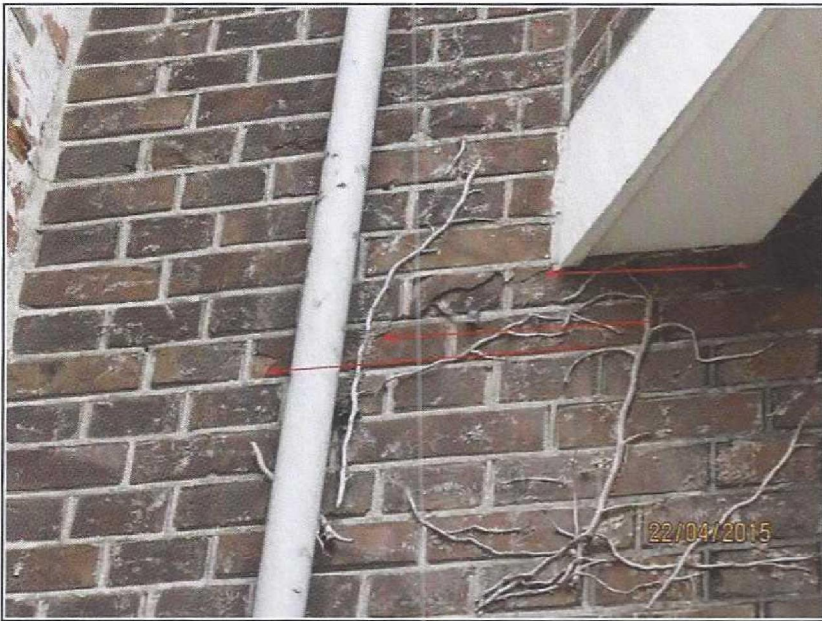
Schade 19, Scheuren in metselwerk (57784 22-4 (197))
