**TAXATIERAPPORT BEVINGSCHADE
MELDING 57784
NIEUWE BOTERINGESTRAAT 28 , 9712PM
GRONINGEN**

ARCADIS

28 mei 2015

ID2150606; 57784/1

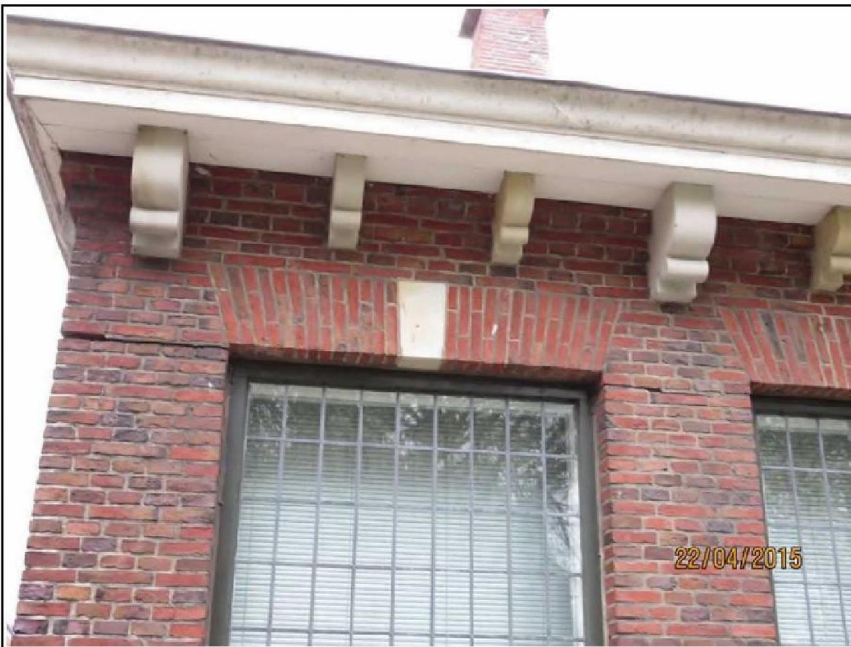
Schade 1, Horizontale scheur in de voeg. (57784 22-4 (37))

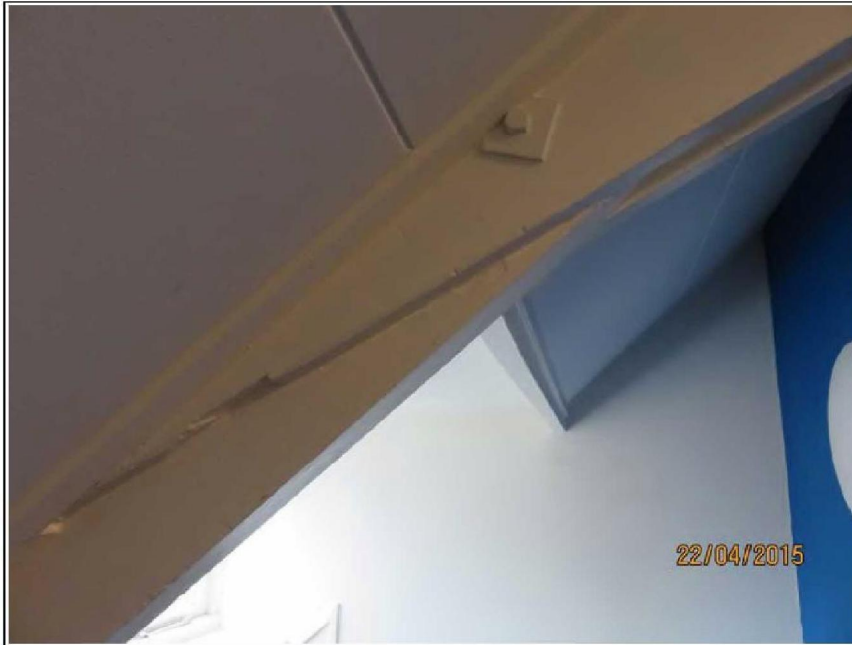
Schade 1, Horizontale scheur in de voeg. (57784 22-4 (205))

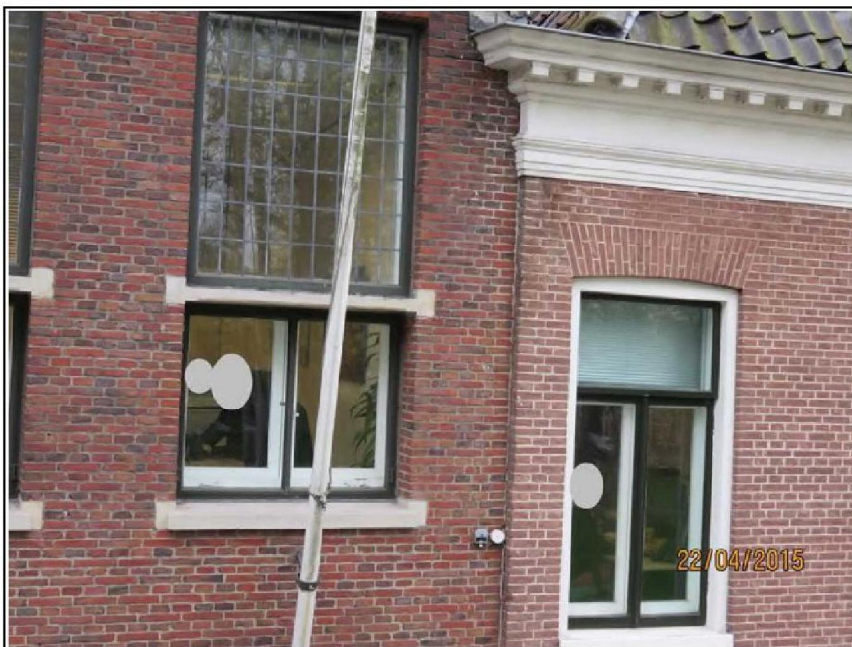
Schade 2, Verticale scheur (57784 22-4 (12))

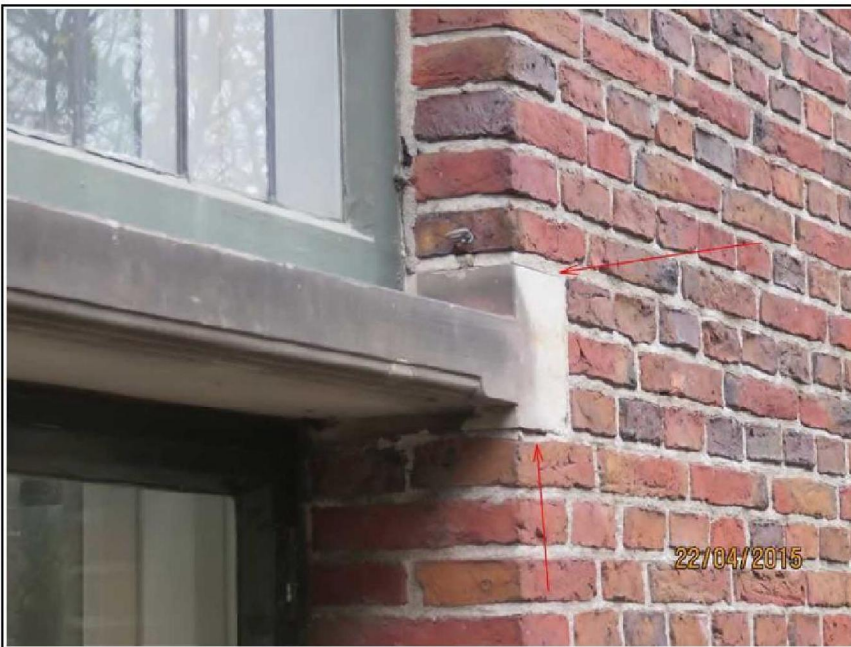
Schade 3, Verticale en horizontale scheuren (57784 22-4 (66))

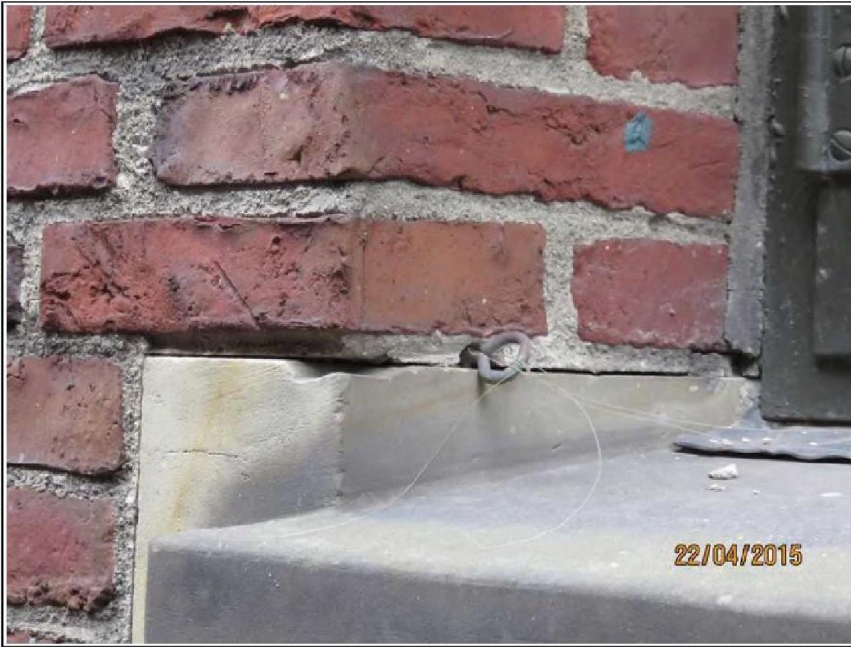
Schade 3, Verticale en horizontale scheuren (57784 22-4 (75))

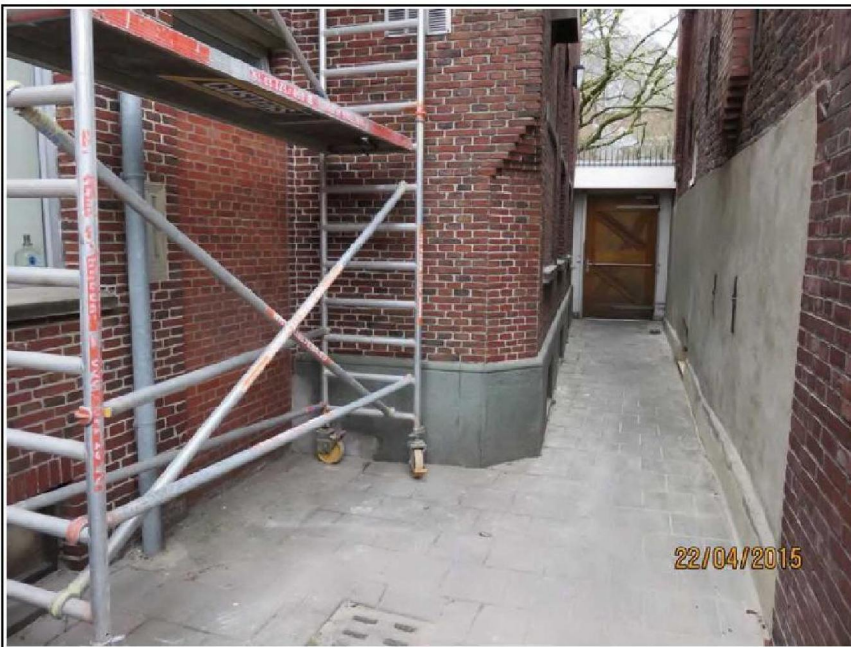
Schade 4, Verticale scheur in natuursteen plint (57784 22-4 (81))

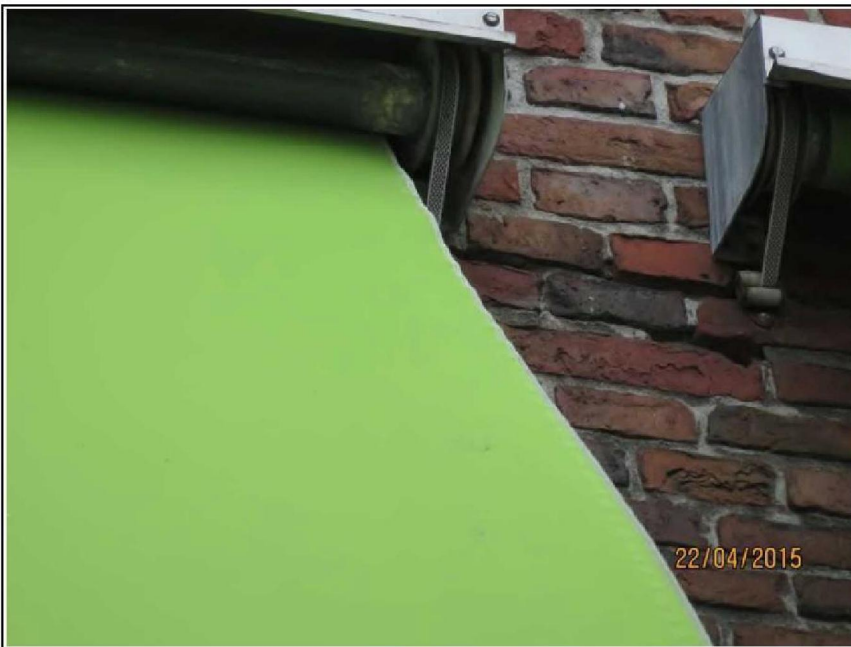
5	57784 22-4 (89), 57784 22-4 (90), 57784 22-4 (91), 57784 22-4 (92), 57784 22-4 (93)	3. Lichte scheur: Horizontale scheur in de voeg.	Gebouwdeel 28 Zijgevel links	21.2 Herstellen voegwerk in metselwerk [7 m ²]	De verticale voeg diep uitslijpen (min 10 cm) het boven liggende werk opvangen door wiggen of dammen. Verlijmen door de voeg te vullen met epoxy o.g.w. en afvoegen.
6	57784 22-4 (99), 57784 22-4 (98)	3. Lichte scheur: Getrapte scheur.	Gebouwdeel 28 Zijgevel links	21.2 Herstellen voegwerk in metselwerk [1 m ²]	De voeg diep uitslijpen (min 10 cm). Verlijmen door de voeg te vullen met epoxy o.g.w. en afvoegen.
10	57784 22-4 (119), 57784 22-4 (121)	3. Lichte scheur: Verticale scheur in hoek aansluiting	Gebouwdeel 28 Zijgevel links	21.2 Nieuwe dilatatie aanbrengen [4 m ²]	voeg inslijpen en flexibel afwerken.
11	57784 22-4 (127), 57784 22-4 (128), 57784 22-4 (129), 57784 22-4 (130)	4. Haarscheur: Diverse scheuren in voeg en stenen.	Gebouwdeel 28 Entree aanbouw.	21.2 Herstellen voegwerk in metselwerk [2 m ²] 21.2 Vervangen steen in geveilmetselwerk [3 stuks]

Schade 5, Horizontale scheur in de voeg. (57784 22-4 (93))

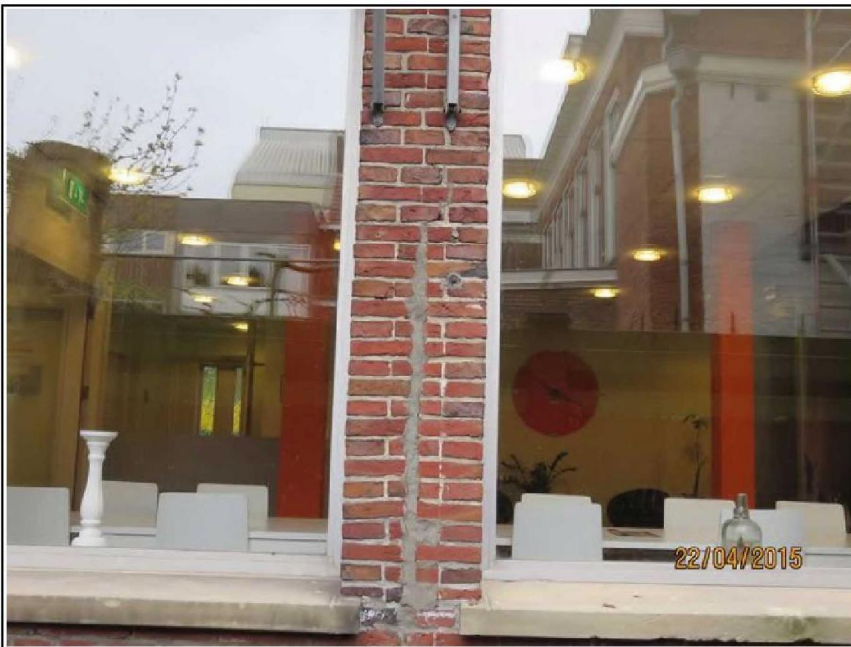
Schade 7, Diverse schade (57784 22-4 (102))

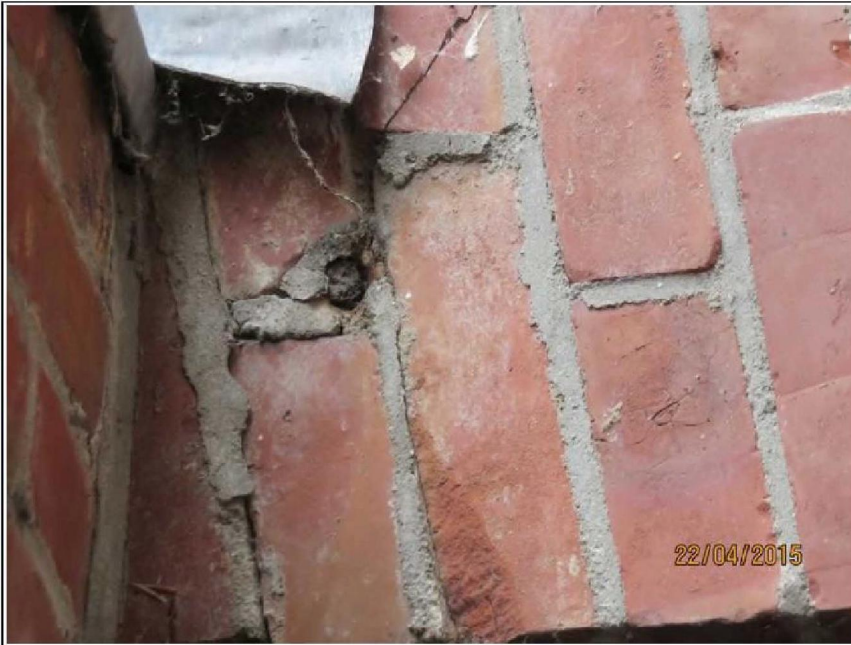
Schade 8, Scheurvorming in metselwerk (57784 22-4 (110))

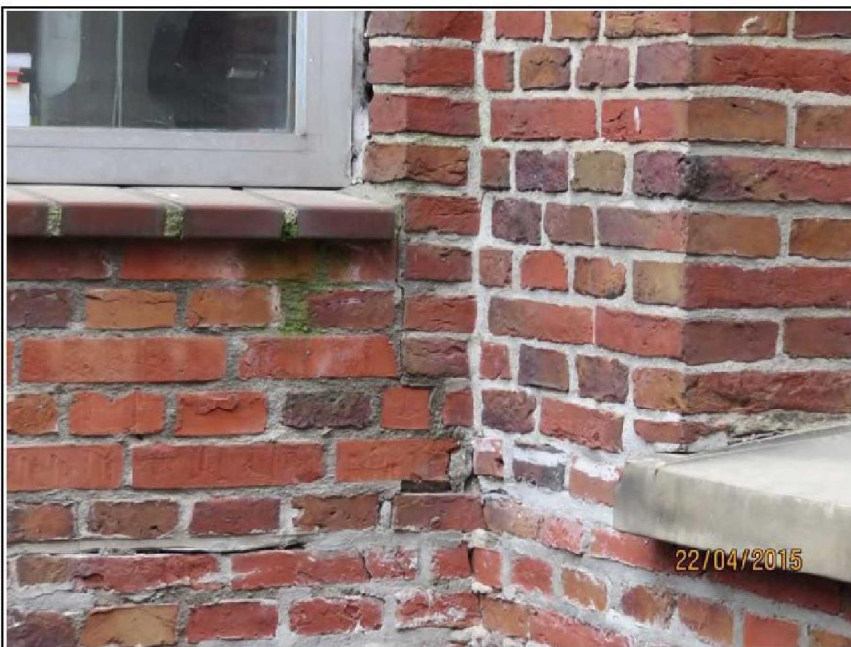
Schade 8, Scheurvorming in metselwerk (57784 22-4 (124))

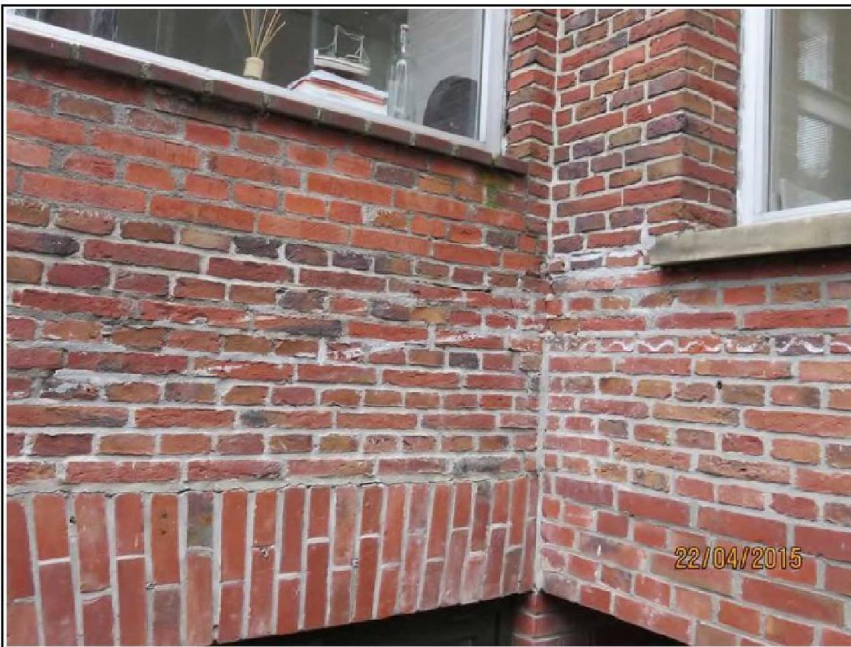
Schade 9, Scheurvorming in metselwerk (57784 22-4 (115))

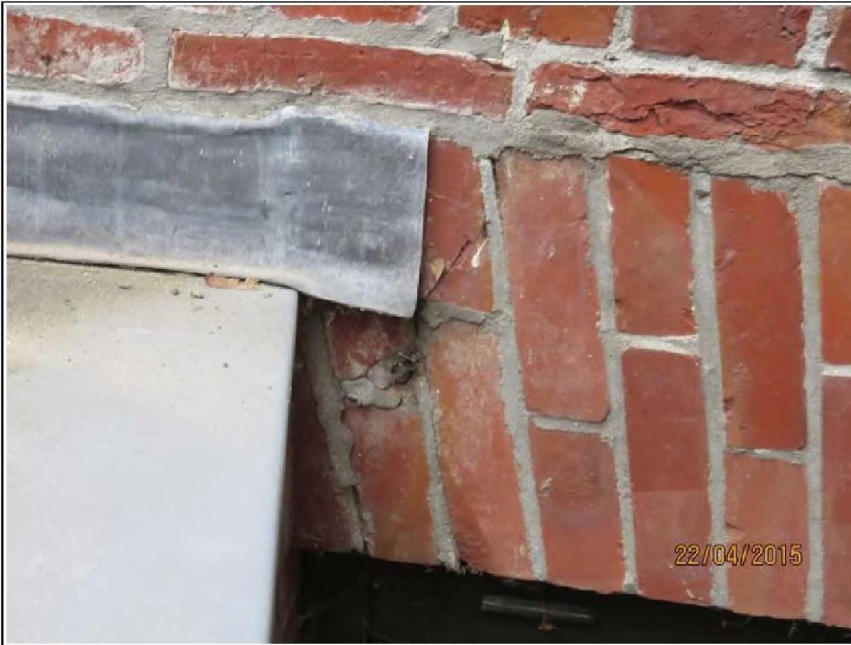
Schade 9, Scheurvorming in metselwerk (57784 22-4 (118))

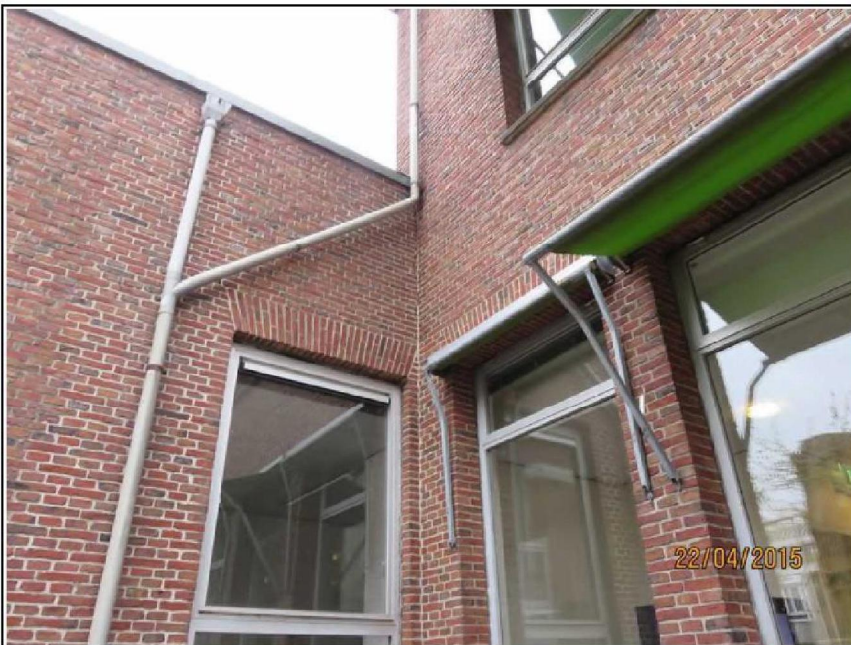
Schade 10, Verticale scheur in hoek aansluiting (57784 22-4 (119))

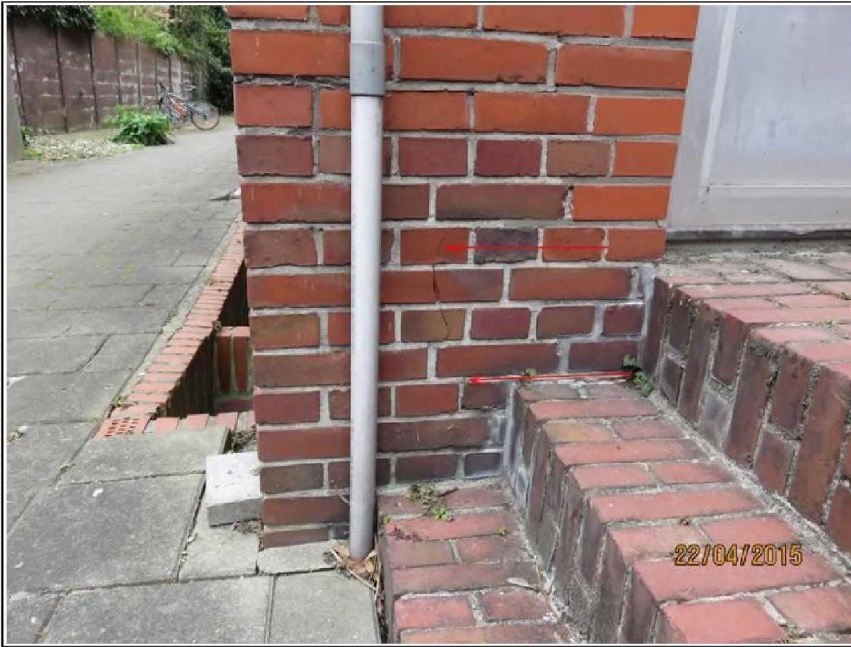
Schade 11, Diverse scheuren in voeg en stenen. (57784 22-4 (128))

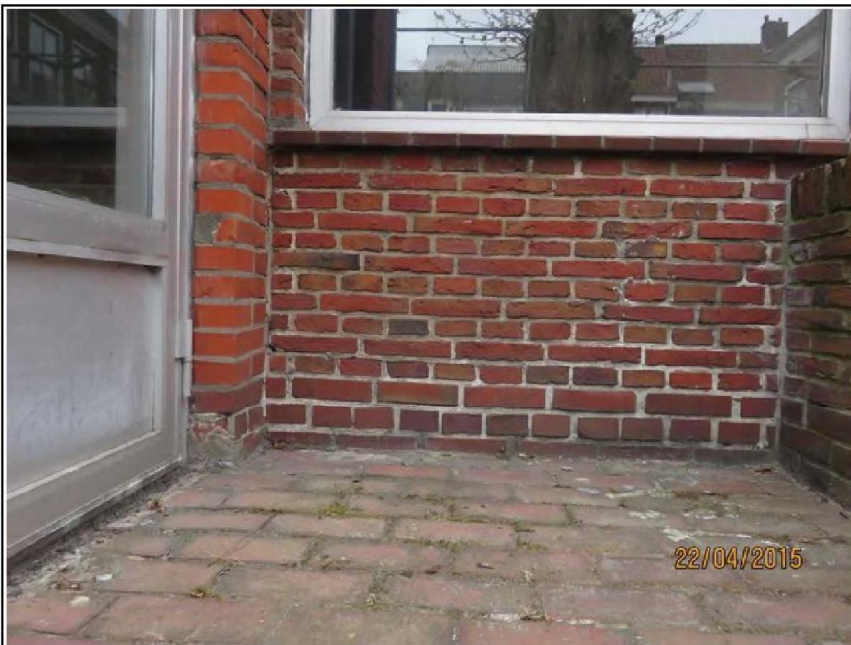
Schade 11, Diverse scheuren in voeg en stenen. (57784 22-4 (129))

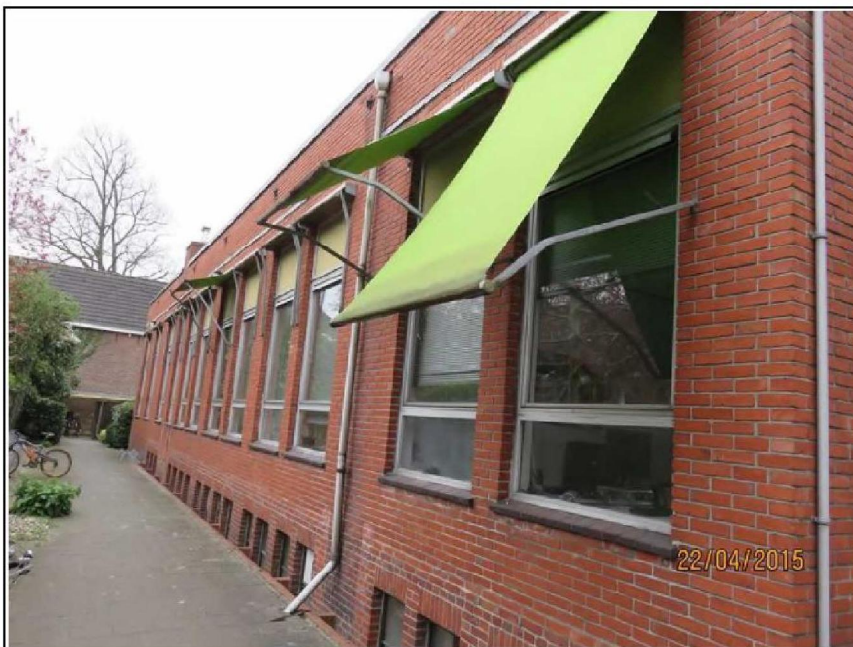
Schade 12, Horizontale scheuren en losse stenen (57784 22-4 (135))

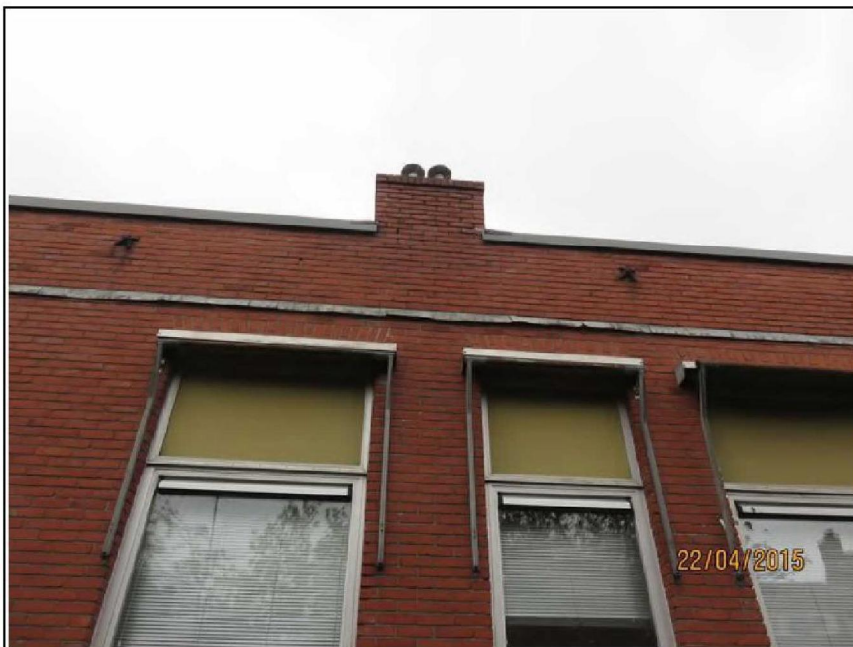
Schade 12, Horizontale scheuren en losse stenen (57784 22-4 (142))

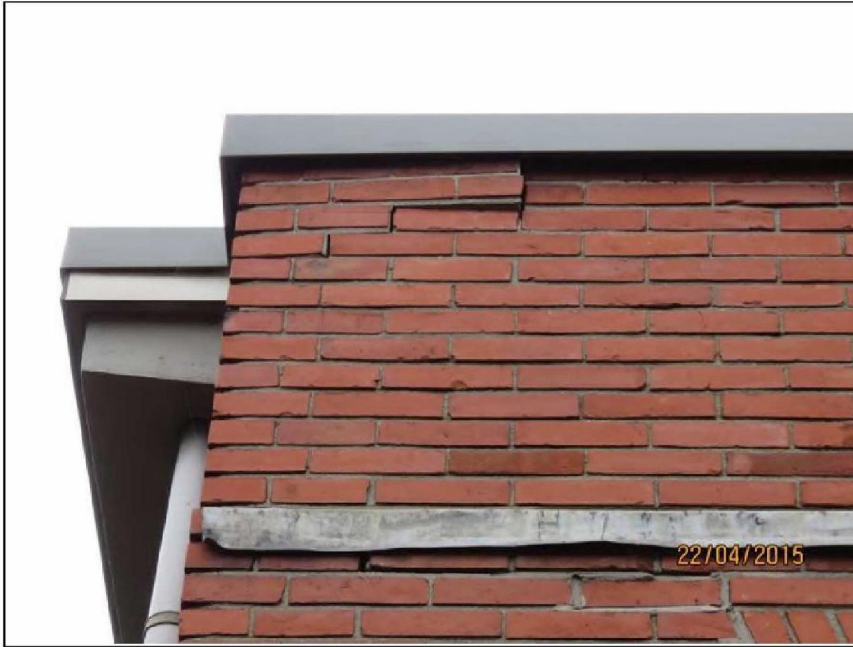
Schade 12, Horizontale scheuren en losse stenen (57784 22-4 (145))

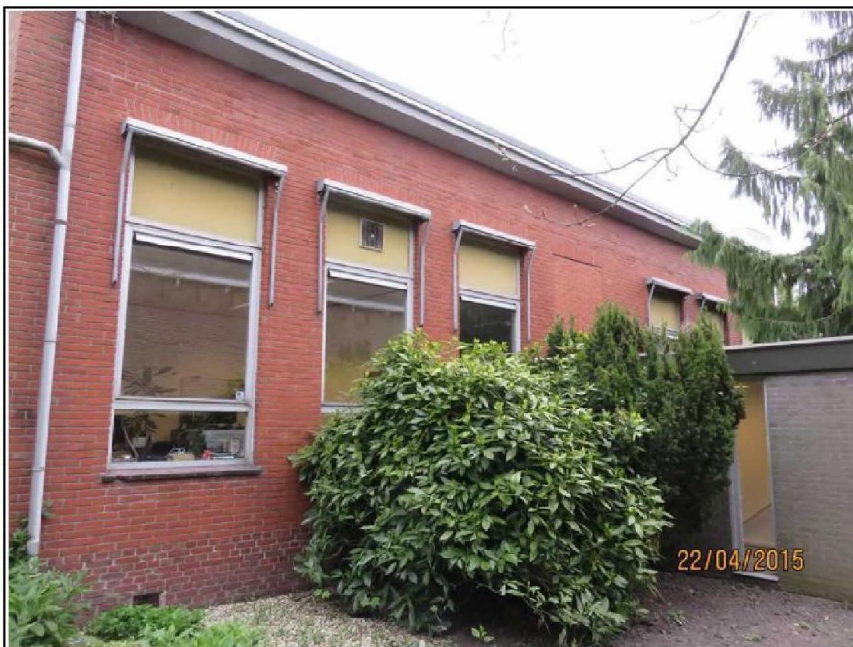
Schade 13, Verticale scheur door voegen en stenen (57784 22-4 (148))

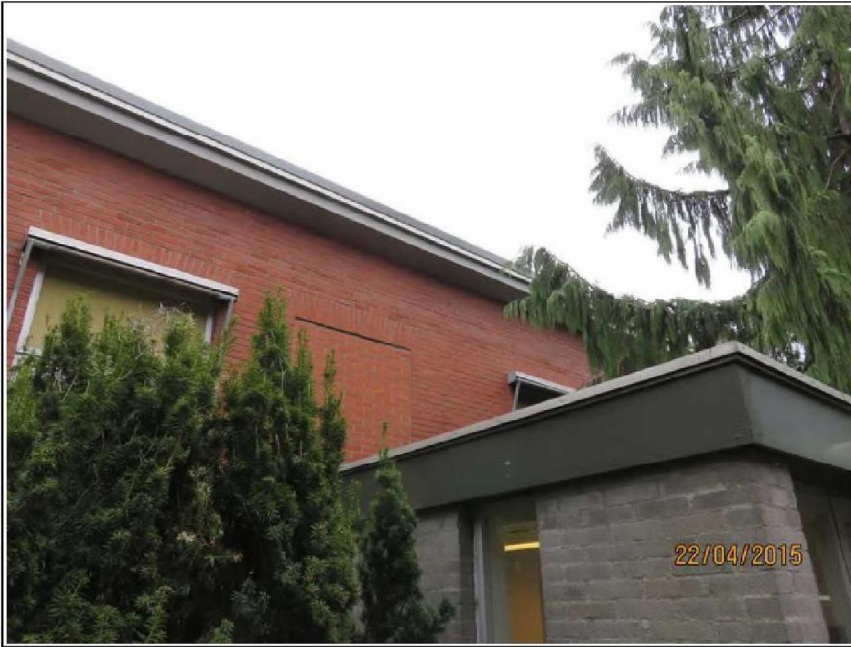
13	57784 22-4 (148), 57784 22-4 (149), 57784 22-4 (150)	3. Lichte scheur: Verticale scheur door voegen en stenen	Gebouwdeel 28 Achtergevel aanbouw.	21.2 Herstellen voegwerk in metselwerk [2 m ²] 21.2 Vervangen steen in geveilmetselwerk [3 stuks]	
15	57784 22-4 (158), 57784 22-4 (159), 57784 22-4 (160)	4. Haarscheur: Verticale scheur door stenen en voegen	Gebouw 28 Zijgevel rechts aanbouw	21.2 Herstellen voegwerk in metselwerk [3 m ²] 21.2 Vervangen steen in geveilmetselwerk [4 stuks]

Schade 13, Verticale scheur door voegen en stenen (57784 22-4 (149))

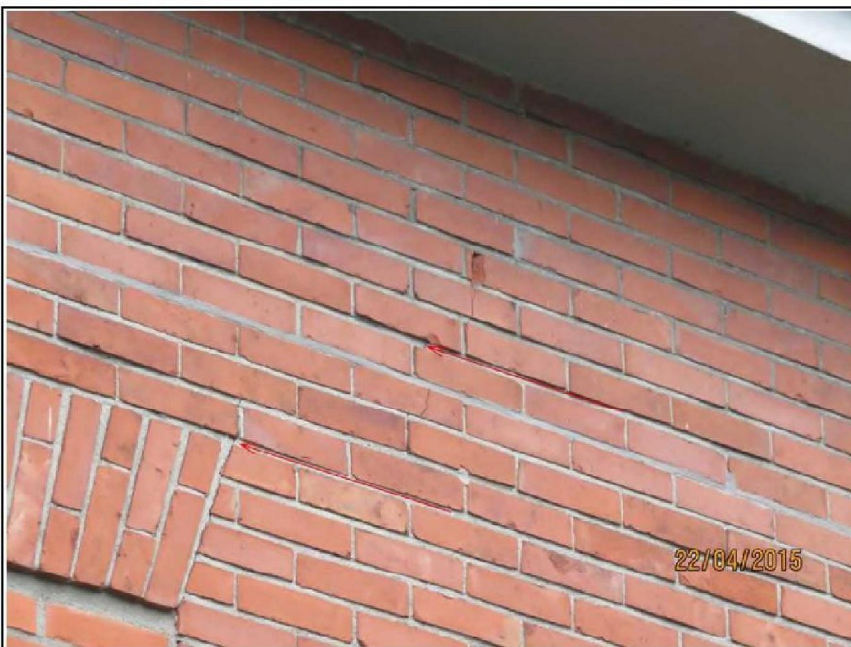
Schade 13, Verticale scheur door voegen en stenen (57784 22-4 (150))

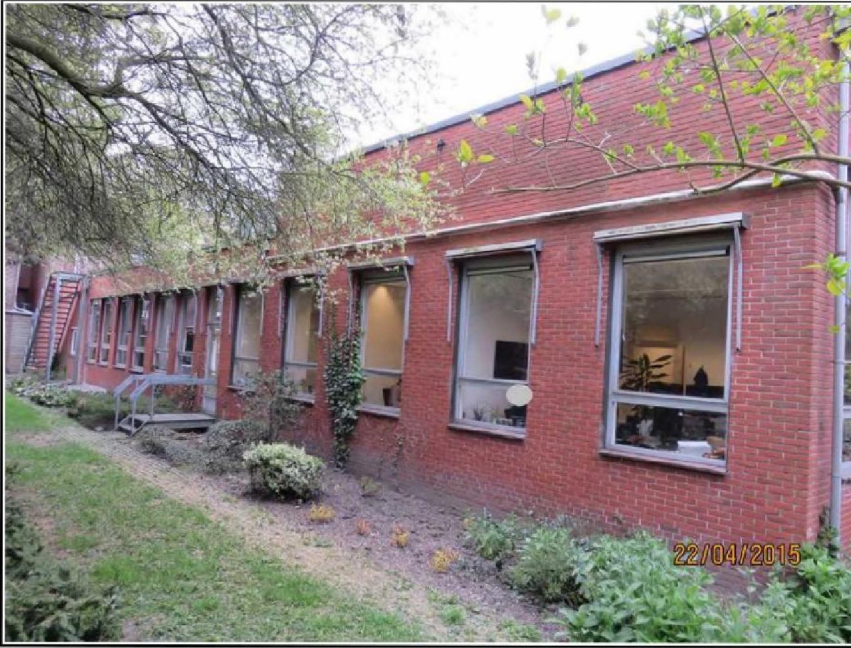
Schade 14, Horizontale scheuren en losse stenen (57784 22-4 (152))

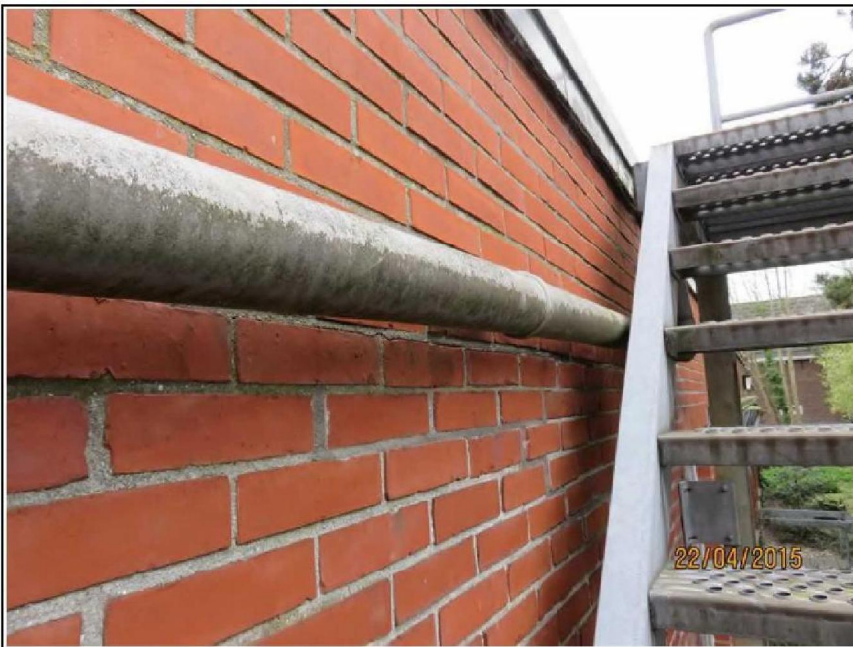
Schade 14, Horizontale scheuren en losse stenen (57784 22-4 (163))

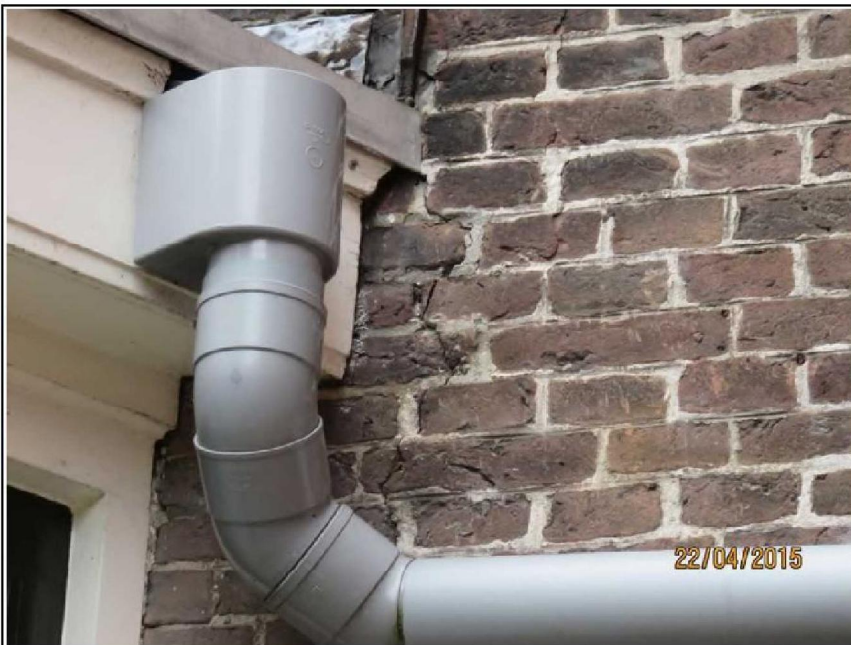
Schade 19, Scheuren in metselwerk (57784 22-4 (191))

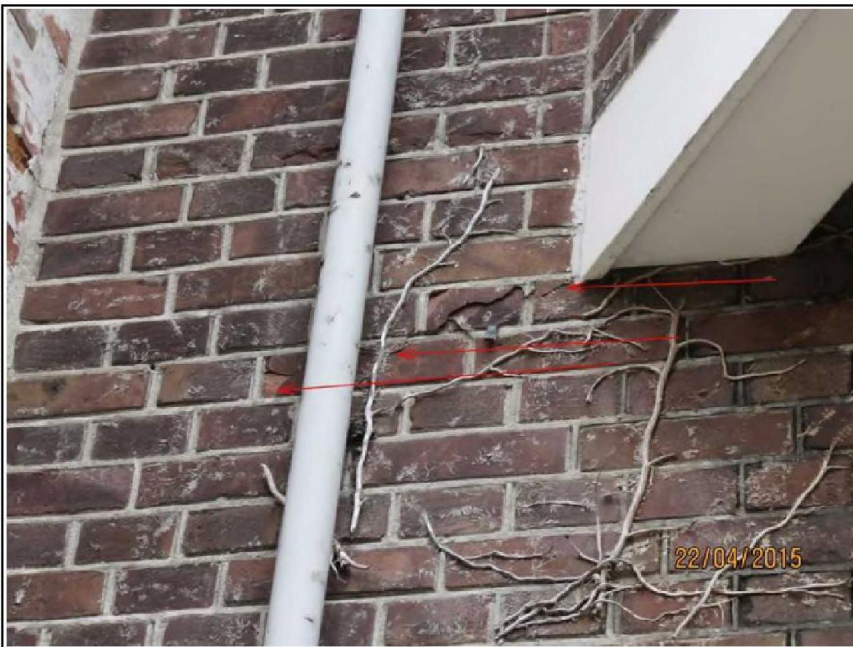
Schade 19, Scheuren in metselwerk (57784 22-4 (197))
