Scan Openbare Ruimte: Evaluatie inventarisatie gebouwelementen

Projectdirectie Aardbevingen Gemeente Groningen

Datum: 20 november 2015

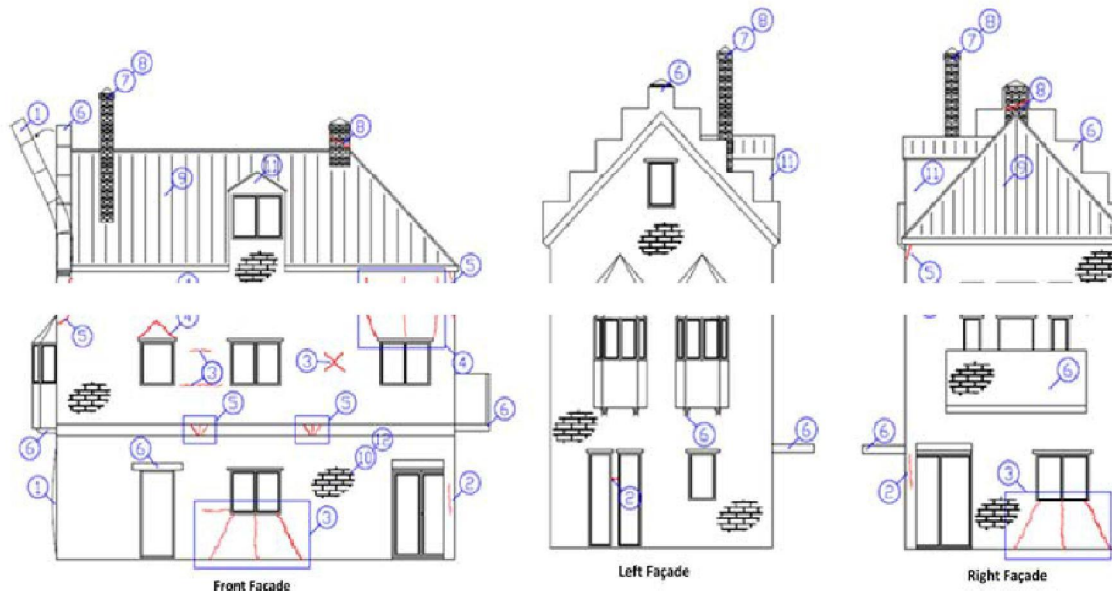
(figuur 1 overzicht gebouwelementen)

1. Topgevels of anderen delen(rotatie) en vervorming van muren of gevels.
2. Slanke kolommen of penanten (muurdeel tussen 2 ramen).
3. Scheuren in het gevelvlak.
4. Scheuren en vervormingen in lateien.
5. Beschadigde gevels door het gebrek aan verankering, doorponsen van elementen.
6. Ongesteunde geveldelen, balkons, erkers, dakgoten e.d.
7. Slanke schoorstenen ($H:B > 3$).
8. Beschadigde schoorstenen, scheefstand, deels ondersteund door het dak.
9. Dakbedekking, losse/ ontbrekende dakpannen.
10. Voegwerk slecht of ontbreekt
11. Gemetselde dakkapellen/ Glazen dakkapellen
12. Ontbrekende ankers spouwmuren (wanneer er twijfel is of een spouwmuur goed verankerd is)
13. Overig
