# Scan Openbare Ruimte: Evaluatie inventarisatie gebouwelementen

*Projectdirectie Aardbevingen Gemeente Groningen*

*Datum: 11 november 2015*

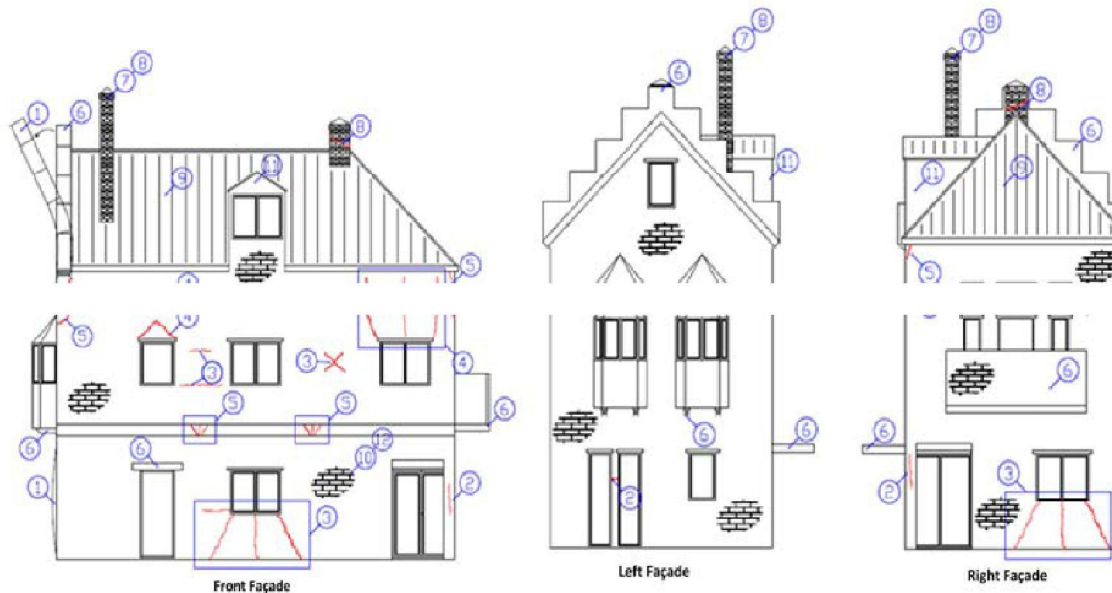
(figuur 1 overzicht gebouwelementen)

1. Topgevels of anderen delen( rotatie) en vervorming van muren of gevels.
2. Slanke kolommen of penanten (muurdeel tussen 2 ramen).
3. Scheuren in het gevelvlak.
4. Scheuren en vervormingen in lateien.
5. Beschadigde gevels door het gebrek aan verankering, doorponsen van elementen.
6. Ongesteunde geveldelen, balkons, erkers, dakgoten e.d.
7. Slanke schoorstenen ( $H:B > 3$ ).
8. Beschadigde schoorstenen, scheefstand, deels ondersteund door het dak.
9. Dakbedekking, losse/ ontbrekende dakpannen.
10. Voegwerk slecht of ontbreekt
11. Gemetselde dakkapellen/ Glazen dakkapellen
12. Ontbrekende ankers spouwmuren (wanneer er twijfel is of een spouwmuur goed verankerd is)
13. Overig
