# Asbestinventarisatie opzet voor individuele adressen

| <b>Projectnummer</b> | : AIR 16810 |
| <b>Locatie</b> | : Vestdijklaan 10 - 292 te Groningen |
| <b>Bouwwerk</b> | : Buitengevels van een flatgebouw |

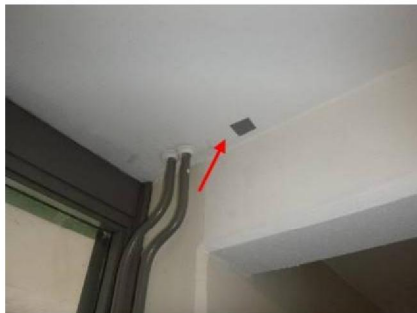
Foto 22 | Stortstroken (board)

Het betreft de stortstroken in de plafonds. Per kamer is er ca. 24 m<sup>1</sup> stortstrook aanwezig.

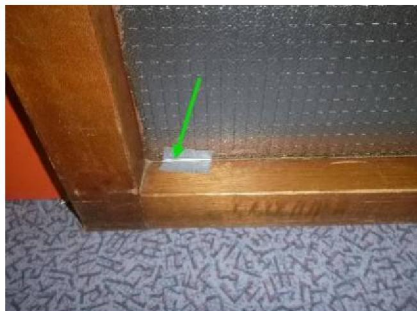
Foto 44 | Beglazingskit

Het betreft de beglazingskit van de brandscheidingen in de gangen (draadglas kozijnen). De kozijnen als brandscheidingen zonder draadglas zijn nieuw en derhalve niet asbestverdacht.

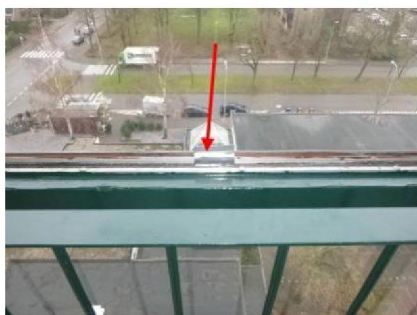
Foto 50 | Beglazingskit

Het betreft de beglazingskit van de kozijnen met enkelglas van de trappenhuizen en de gezamenlijke balkons.

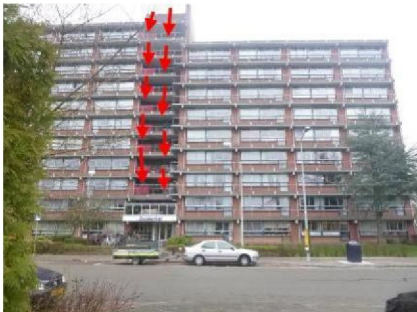
Foto 58 | Beglazingskit

| Betreft | Asbesthoudend |
| Soort asbest | 2-5 % Anthophylliet (gele asbest) |

Het betreft de beglazingskit van de deuren met enkelglas van de gezamenlijke balkons.

| Verwijderingsmethode | Deur in het geheel inpakken en verwijderen |
| Aanbeveling | Saneren bij sloop of renovatie |
