# CURSUS AARDBEVINGEN

Projectopzichters

# Herstelmethoden metselwerk

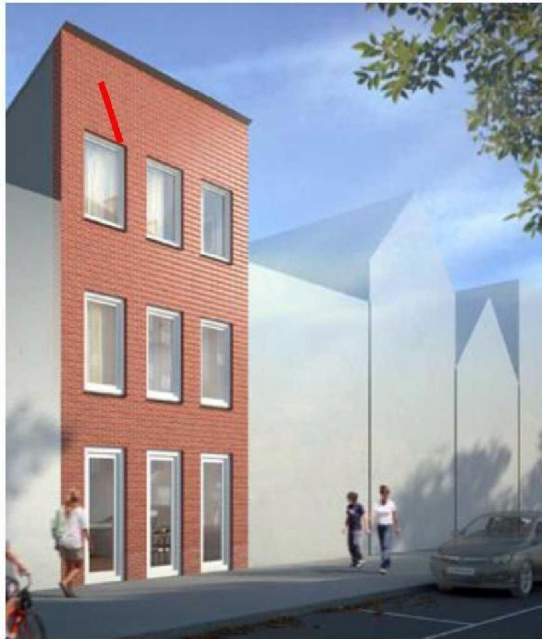
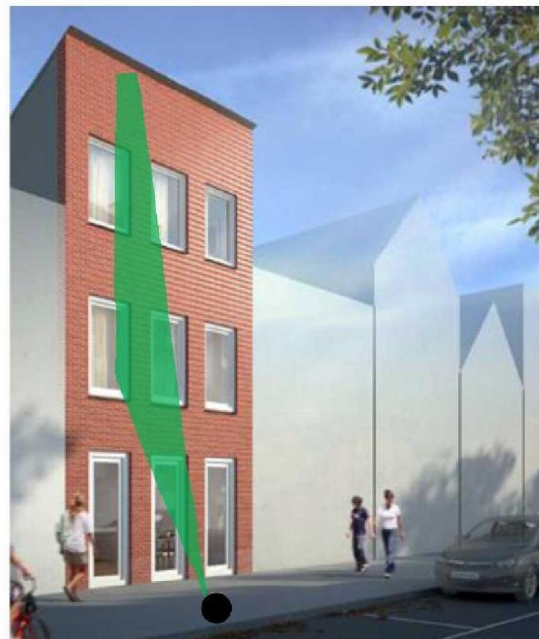
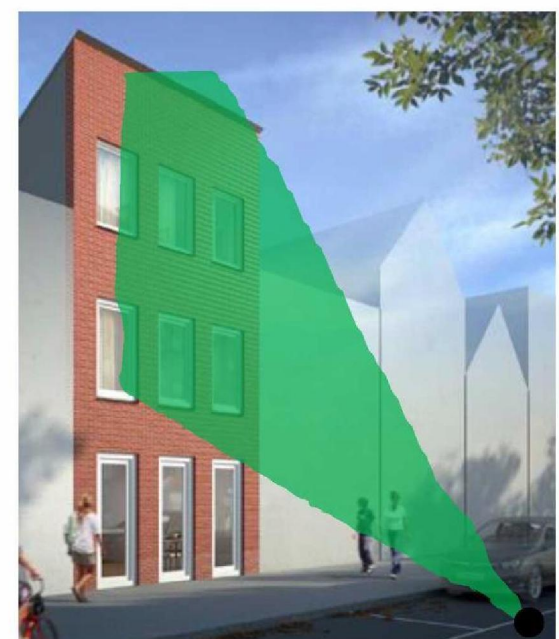
Probeer zo ver mogelijk van de schade af te staan om te fotograferen. Hierdoor is de schade beter zichtbaar op de foto. Zie onderstaand voorbeeld.

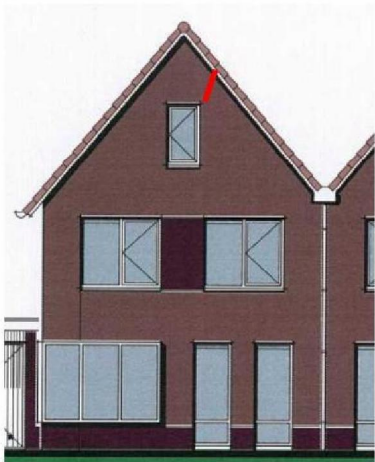
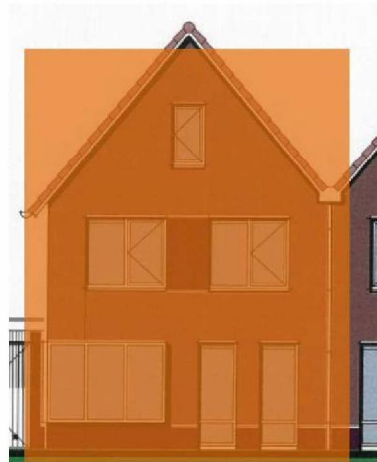
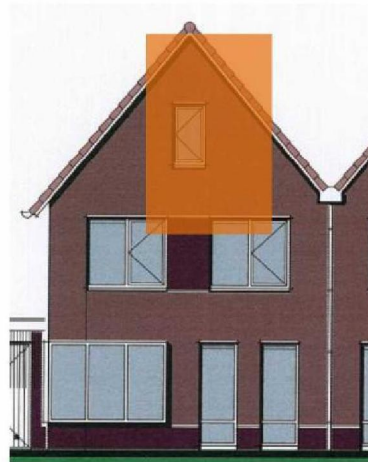
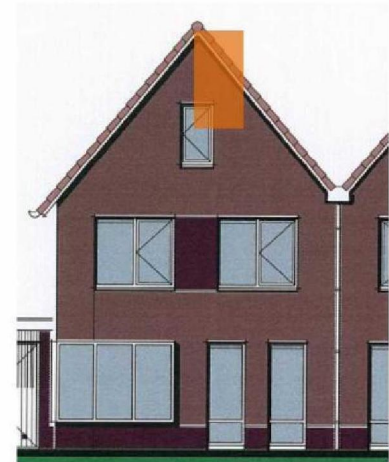
## Buitenschade opnemen

- **Stap 1** is het opzoeken van de schade(s). Op foto 2a is de schade weergegeven met een rode streep. In dit voorbeeld is er 1 schade aanwezig in de gevel.

- o Er moet een herkenningspunt op staan ten opzichte van de voorgaande foto's. In het voorbeeld (foto 2d) is te zien dat de dakrand en het raam op de bovenste verdieping herkenningspunten zijn.

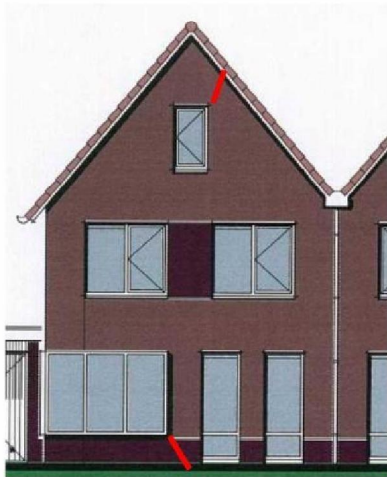
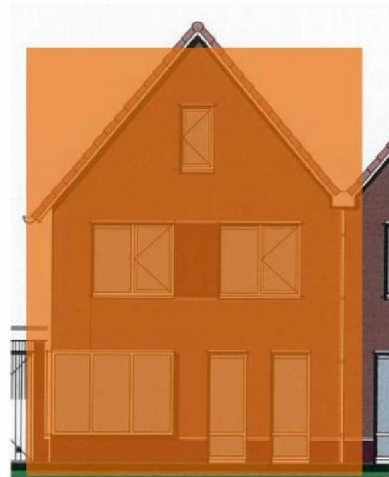
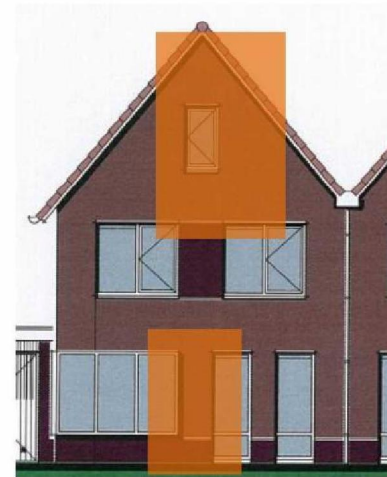
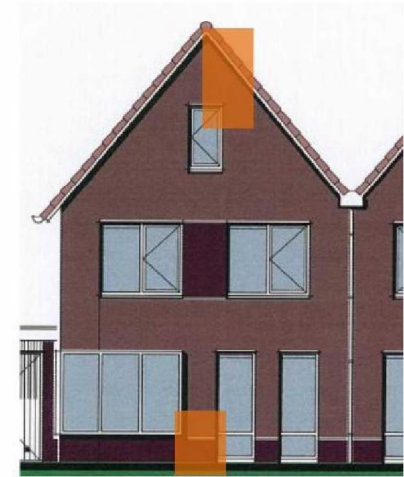
Wanneer er meerdere schades in een gevel aanwezig zijn, dan is het van belang om stap 3 en 4 voor elke schade opnieuw te doen (ingezoomde foto en detailfoto). De overzichtsfoto hoeft niet opnieuw te worden gemaakt als beide schades hier al op staan.

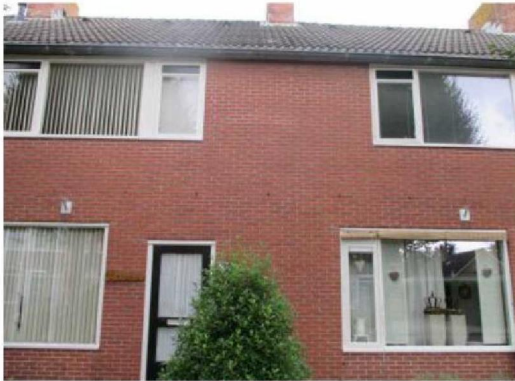
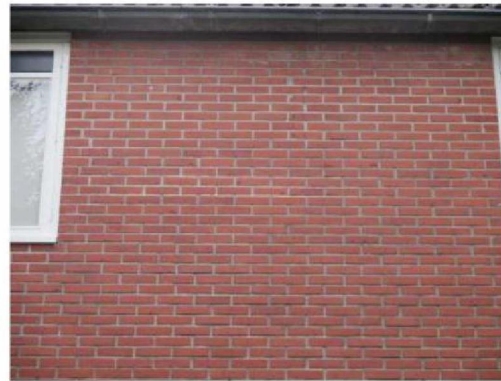
## Praktijk voorbeeld

In het praktijkvoorbeeld is goed te zien dat er eerst een overzicht is gemaakt (foto 3a), vervolgens is ingezoomd op de schade (3b) en aansluitend een detailfoto van de schade is gemaakt (3c).

Op foto 3b zijn er herkenningpunten te zien zoals de dakgoot en het raam met bovenlicht. Hierdoor kan er worden vastgesteld op welke hoogte de schade zich bevindt.

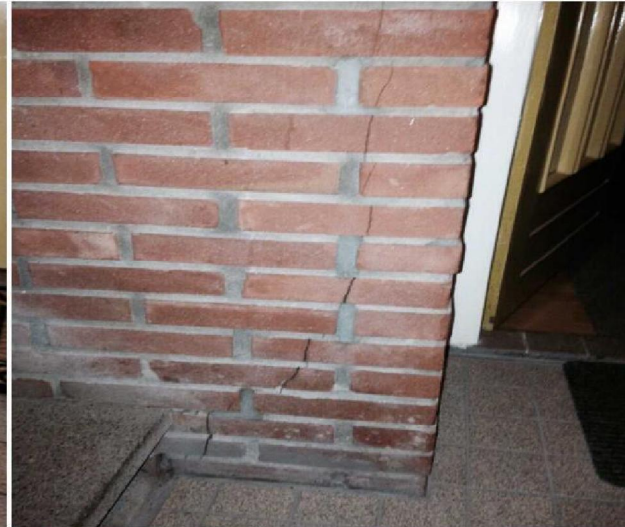
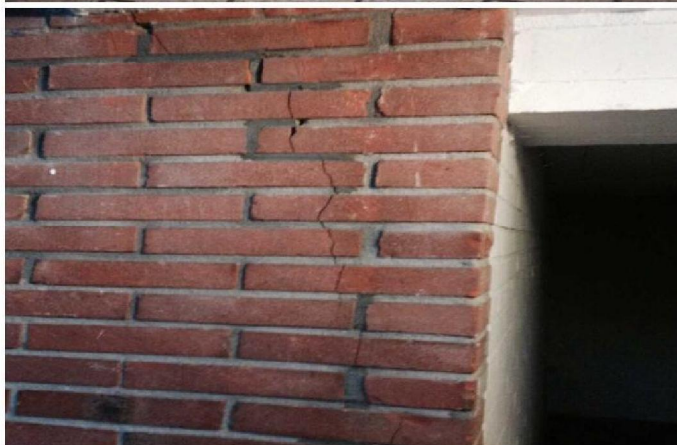
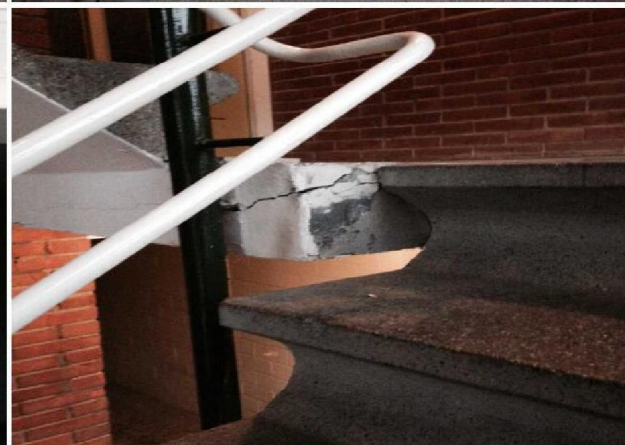
# Trappenhuis

Dossiernummer:	Datum:	Aardbeving coördinator:	Datum Melding:
5.1.2e	12-12-2014	5.1.2e	11-12-2014
Plaatsnaam:	Straatnaam en nummer:	Naam Melder:	Telefoon Melder:
Hoogezand	5.1.2e	Portiek	
Naam: Opzichter/Vakman	Naam: Schadehersteller:	Naam: Schade-expert:	Schade binnen of buiten:
5.1.2e	NBK	5.1.2e	Binnen portiek

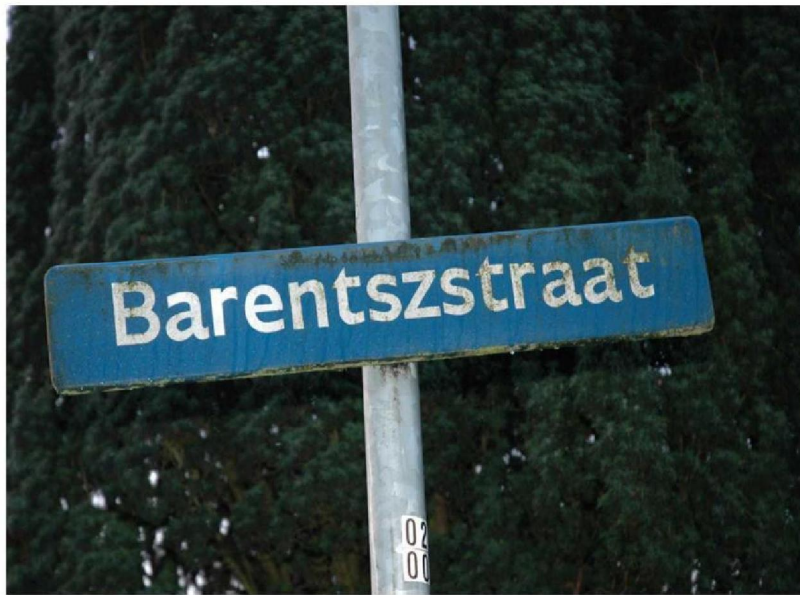
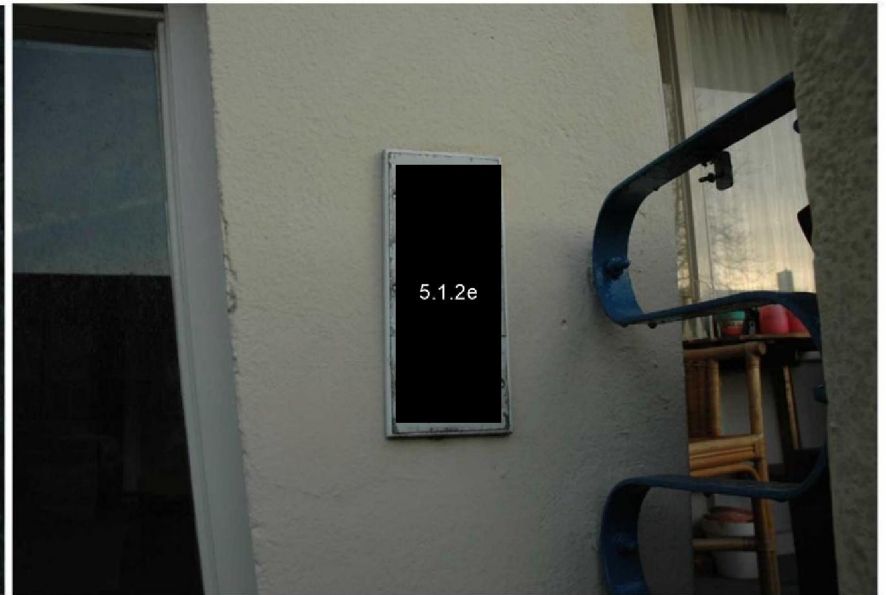
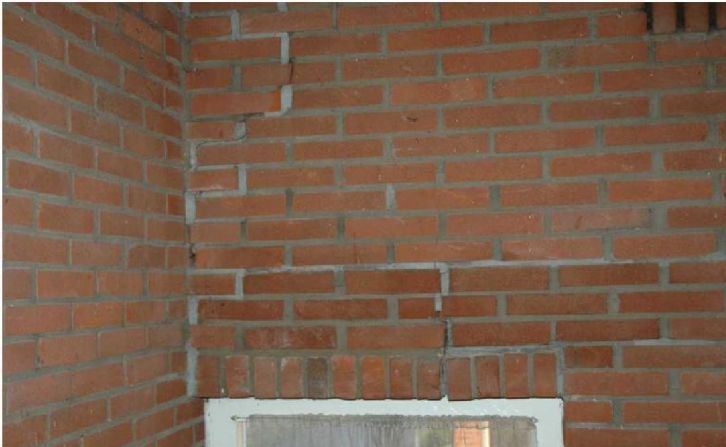
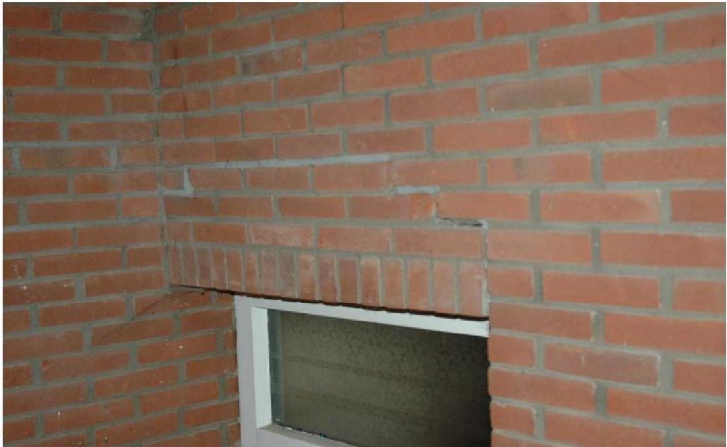
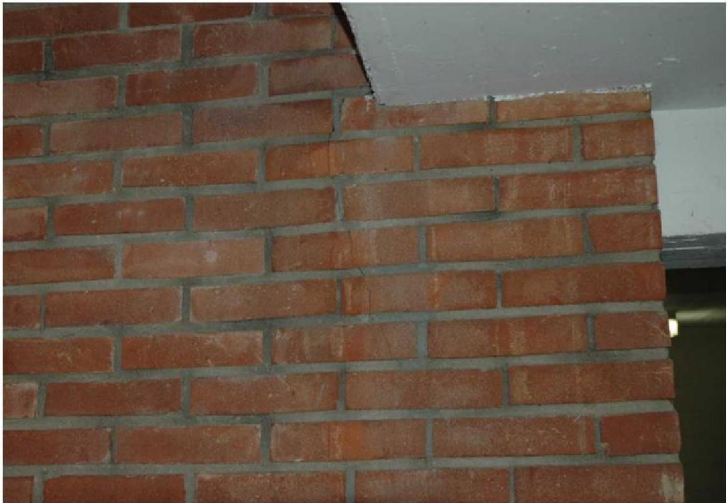
# Nog een voorbeeld

<b>Dossiernummer:</b>	<b>Datum:</b>	<b>Aardbeving coördinator:</b>	<b>Datum Melding:</b>
5.1.2e	16-12-2014	5.1.2e	15-12-2014
<b>Plaatsnaam:</b>	<b>Straatnaam en nummer:</b>	<b>Naam Melder:</b>	<b>Telefoon Melder:</b>
Hoogezand	5.1.2e	Portiek	
<b>Naam: Opzichter/Vakman</b>	<b>Naam: Schadehersteller:</b>	<b>Naam: Schade-expert:</b>	<b>Schade binnen of buiten:</b>
5.1.2e	NBK	5.1.2e	Binnen portiek

- Is er goed gefotografeerd? (overzichtsfoto / locatie / detail)
- Wat voor schadeklasse is het? 1, 2 of 3?
