# WATERSTRUCTUURPLAN HELPMAN NOORD

Gemeente Groningen

31 AUGUSTUS 2020

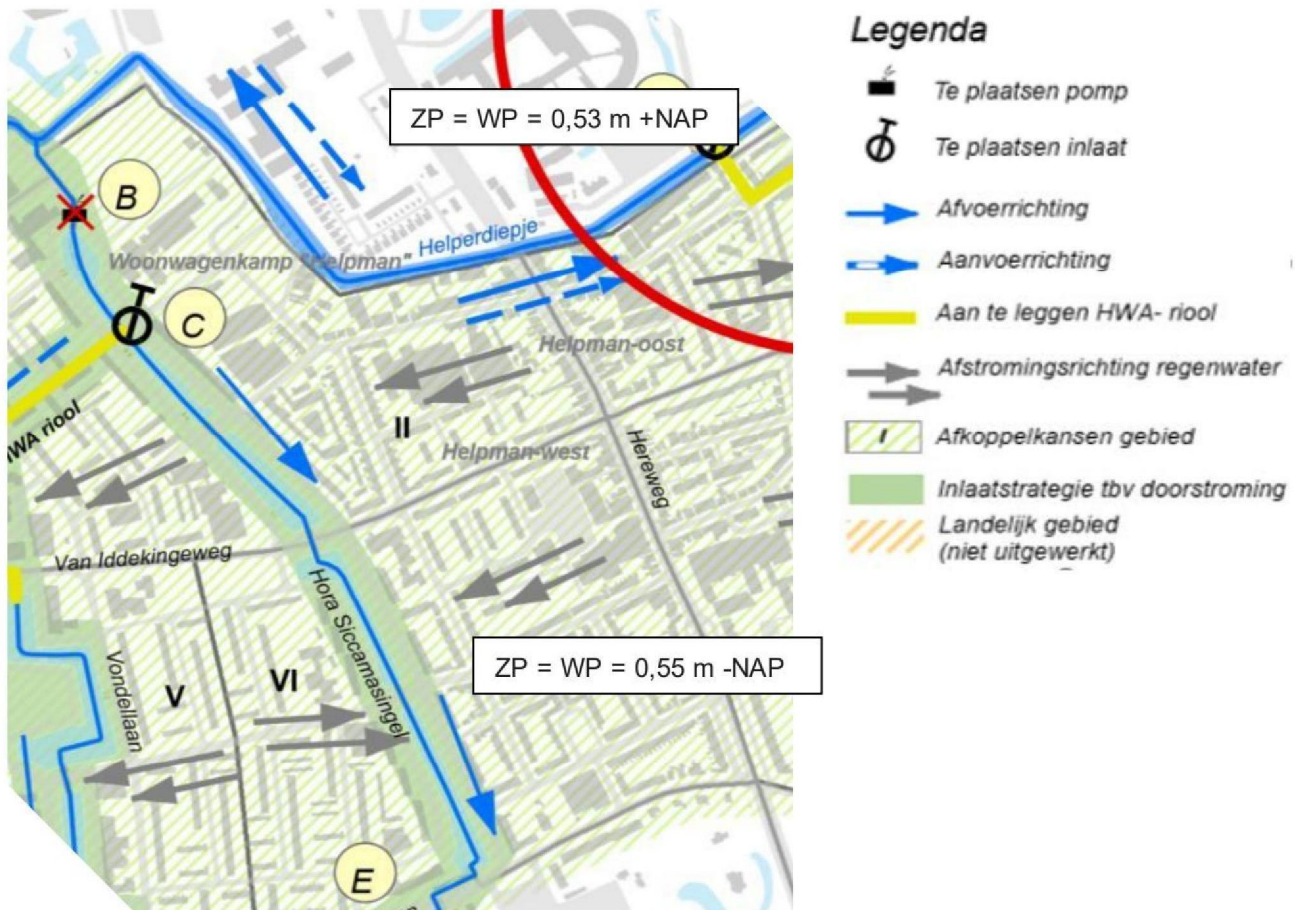
Figuur 5 Oppervlaktewater en afvoerrichtingen rondom het plangebied

Het oppervlaktewater in het gebied bestaat uit het Heleperdiepje in het noorden en de Hora Siccamasingel langs de westkant van het gebied. Figuur 5 geeft hier een schematisatie van. Het plangebied valt binnen het beheergebied van waterschap Hunze en Aa's.

Binnen het plangebied zijn twee peilgebieden aanwezig. De watergangen westelijk van de (verlengde) Hereweg zijn onderling verbonden en worden bemalen (peilgebied 0.55 meter -NAP). In het noorden ligt de bovenloop van het Helperdiepje (boezempeil 0.53 meter +NAP). In deze peilgebieden is geen sprake van een verschil tussen het zomer- en winterpeil.

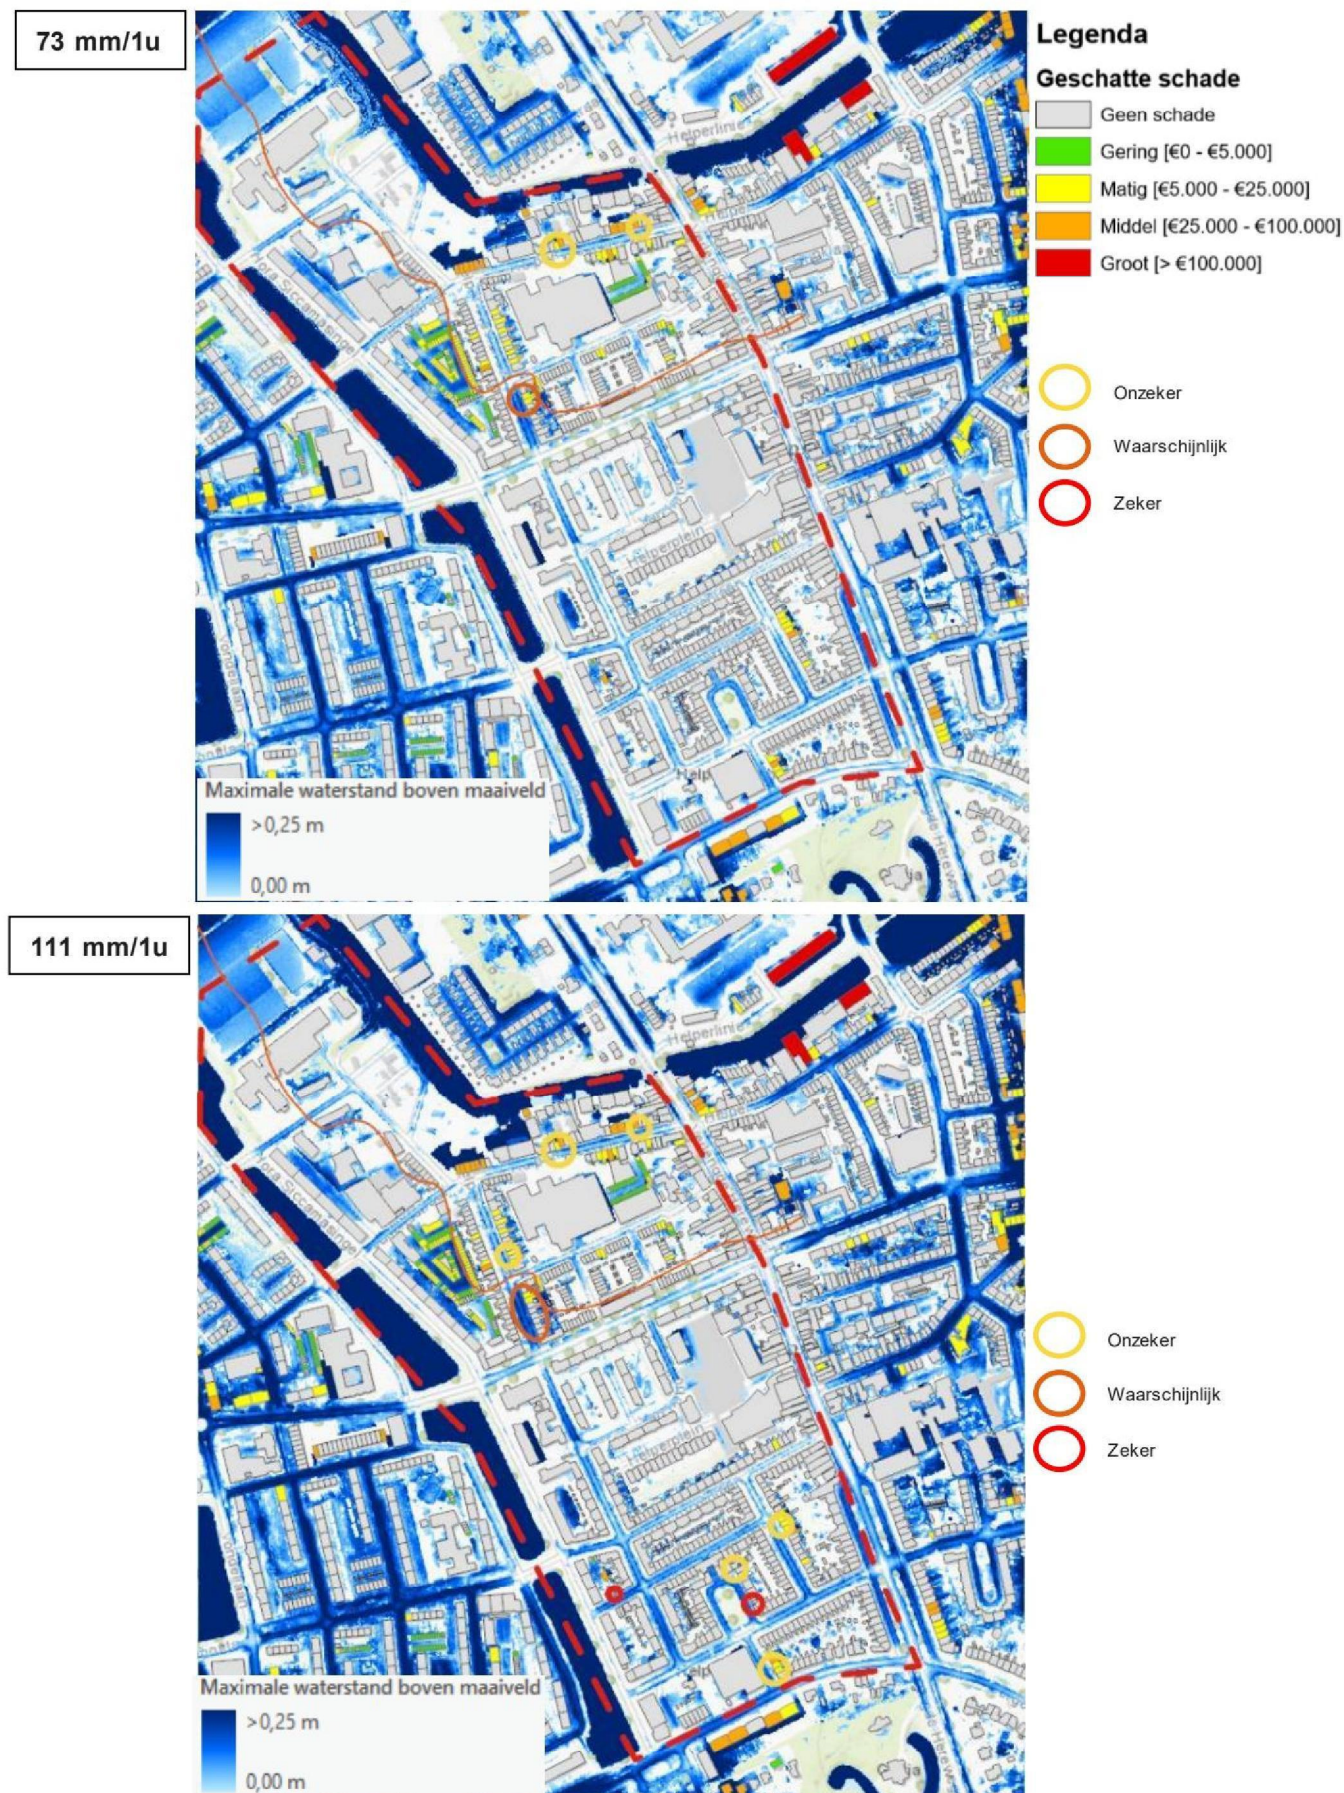
Figuur 9 Potentiële waterschade aan gebouwen bij 73 respectievelijk 111 mm in één uur. Omcirkeld zijn de schadegevallen veroorzaakt door water uit het openbare gebied.

In onderstaande afbeeldingen zijn de schadeplaatjes van de verschillende buien weergegeven. De knelpunten die hieruit springen zijn gebaseerd op water dat vanuit openbaar gebied tegen de gevel staat. Schade door water dat in de achtertuinen tegen de gevel aan staat, wordt niet meegenomen in de analyse. De knelpunten van belang zijn omcirkeld met kleurenggradaties van zekerheid of deze schade inderdaad veroorzaakt wordt door water afkomstig van openbaar gebied. Oplossingsrichtingen hiervoor worden in de volgende sectie gegeven.

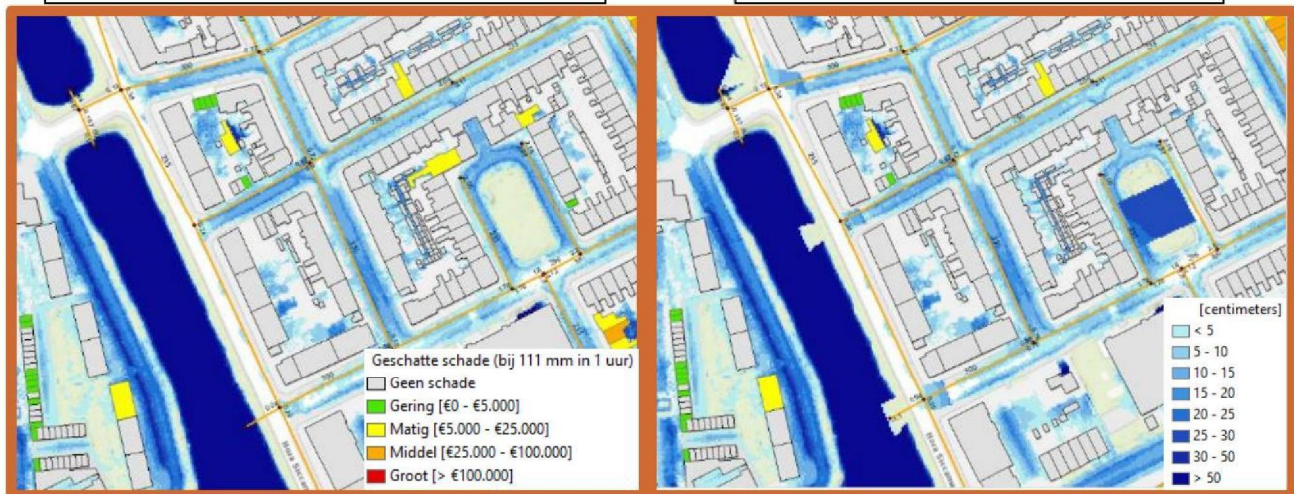
Waterstand en schade zonder aanpassing

Waterstand en schade na aanpassing

Figuur 11 invloed van maaiveldverlagingen langs de Hora Siccamasingel en De Ranitzstraat

Verlaging van delen van de Hora Siccamingel zorgen voor een verbetering van de afvoer vanuit de Van Panhuysstraat (zie Figuur 11). Dit levert echter niet zodanig veel winst dat schade bij de 111 mm bui volledig voorkomen wordt. Het realiseren van een extra hemelwateruitlaat naar het oppervlaktewater heeft waarschijnlijk meer effect.

Bij deze locatie is in een variant het grasperceel verlaagd, zodanig dat water van de weg hiernaar toe kan stromen. Het realiseren van deze buffer in het groen biedt voldoende effect om te voorkomen dat bij de 111 mm bui water vanuit openbaar gebied voor schade aan panden rondom deze straat zorgt (zie Figuur 11).
