Pilots bodemdaling aardbevingsgebied Groningen

Verkennd onderzoek ongelijke bodemdaling
landbouwpercelen op twee pilotlocaties

Sweco Nederland B.V.
Houten, 5 september 2016

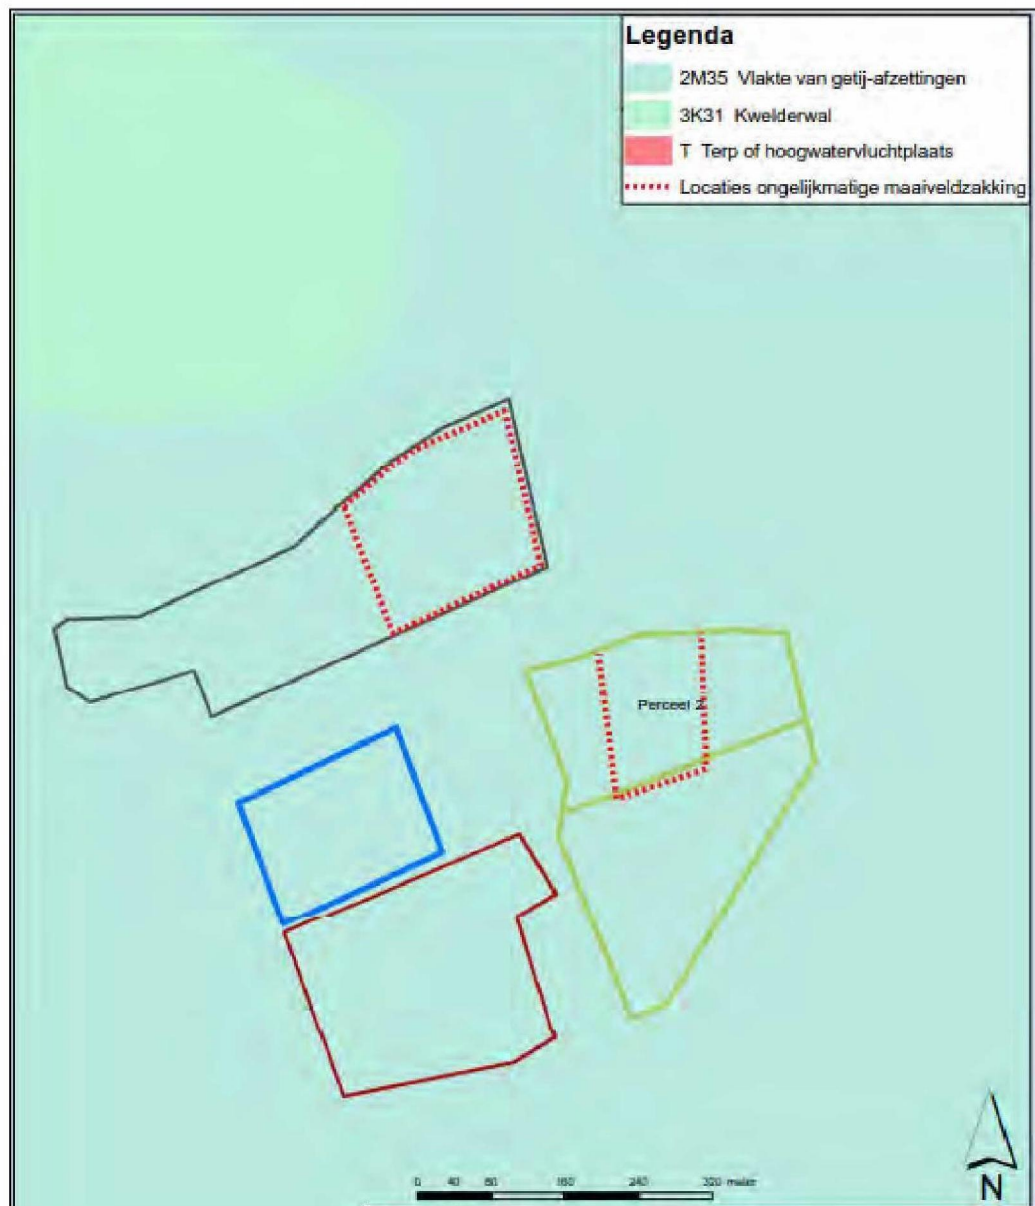
Figuur 5.5 Geomorfologische kaart (volledige kaart is opgenomen in bijlage 7).

Volgens de geomorfologische kaart liggen de percelen in een vlakte van getij-afzettingen (code 2M35), zie fig. 5.5.

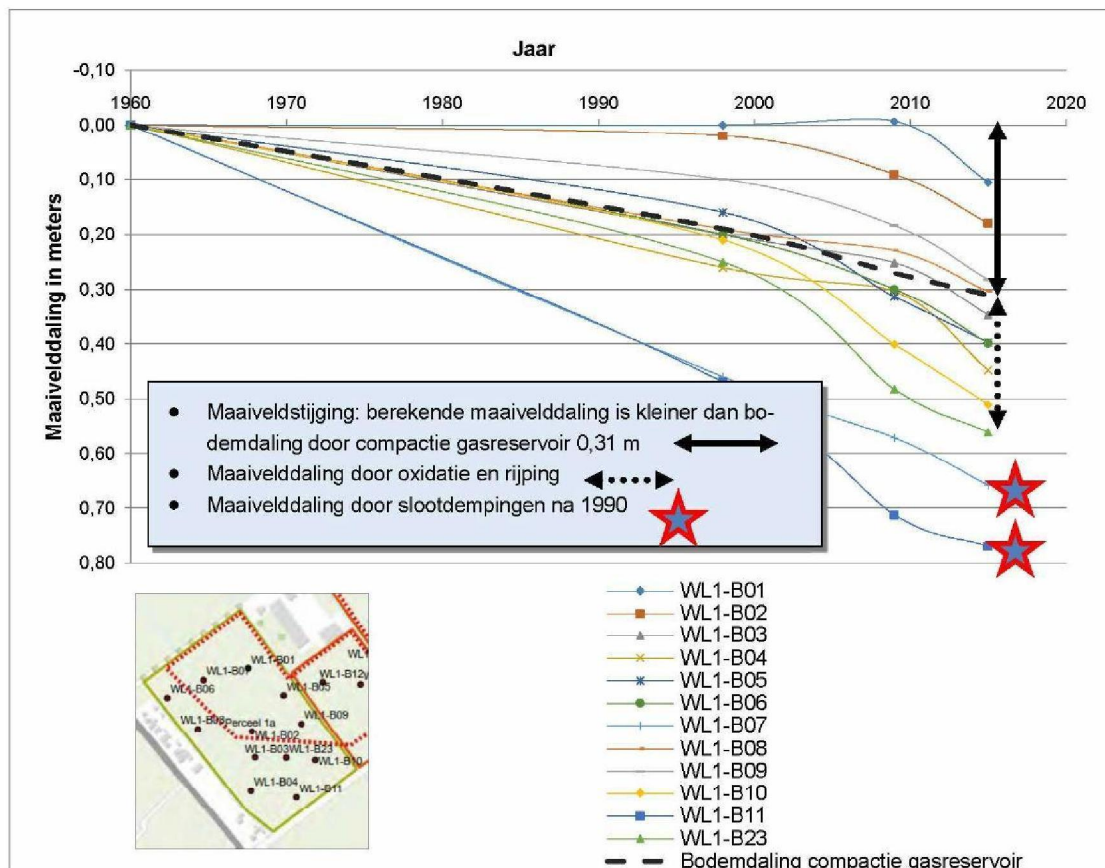
Figuur 6.1 Maaiveld daling boorpunten vanaf 1960 perceel 1a, locatie pilot 1

In figuur 6.1 is het verloop van de totale maaiveld daling tussen 1960 en 2015 voor perceel 1a weergegeven. In de figuur is tevens het verloop van de bodemdaling door compactie van het gasreservoir weergegeven.

Uit tabel 6.3 en figuur 6.1 is op te maken dat de grootte van de opgetreden bodemdaling sterk uiteenloopt. Bij een aantal boorpunten blijkt de maaiveld daling kleiner dan de bodemdaling door compactie van het gasreservoir (WL1-B01, WL1-B02 en WL1-B08), dit betekent dat er sprake is van maaiveld stijging. De locaties waar de grootste bodemdaling is berekend, zijn WL1-B11 en WL1-B07. Dit kan niet worden verklaard door bodemdaling door gaswinning of door verweking (§ 6.2), maar wel door aanwezige slootdempingen (zie fig. 6.2 en fig. 6.3) en door onzekerheid in de metingen van 1960 (§6.2, Hoogtegegevens voor de gaswinning).

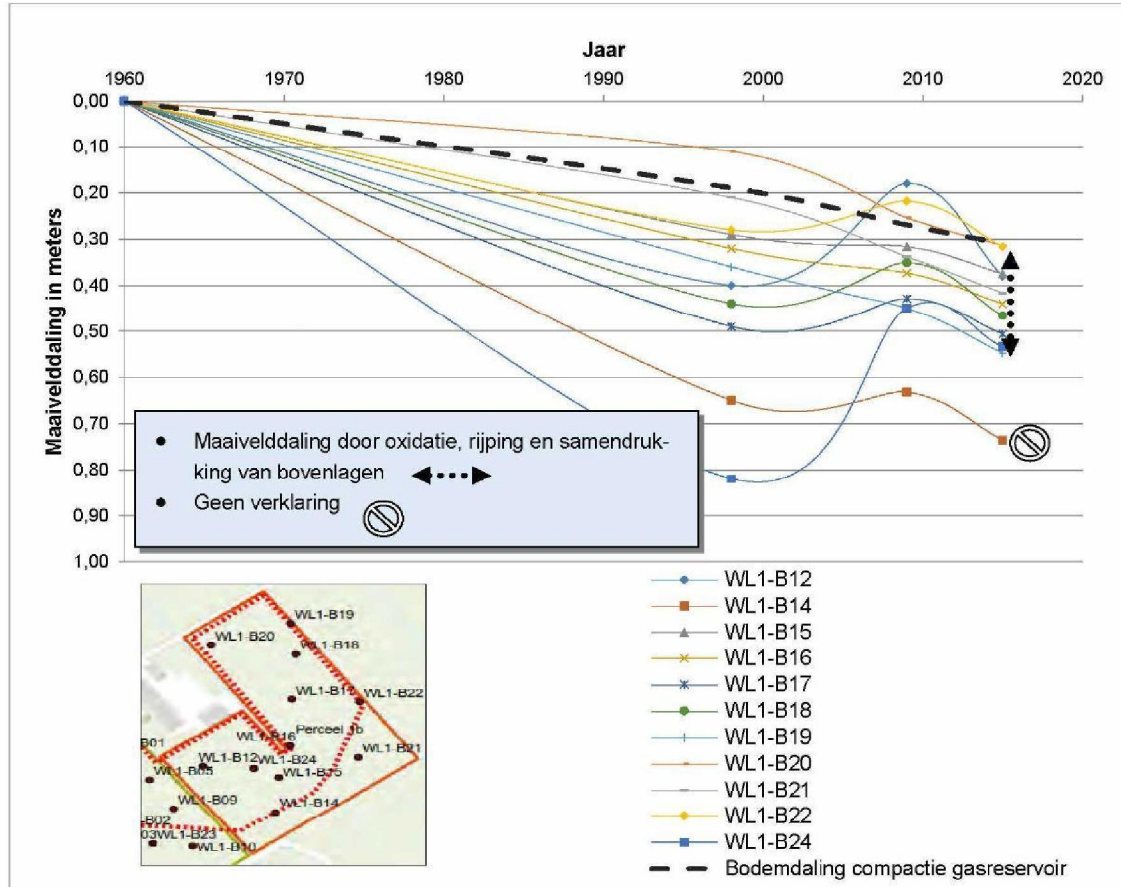
Figuur 6.4 Maaiveldddaling boorpunten vanaf 1960 perceel 1b, locatie pilot 1

In figuur 6.4 is het verloop van de maaiveldddaling tussen 1960 en 2015 voor perceel 1b weergegeven. De grootte van de bodemdaling loopt minder uiteen ten opzichte van perceel 1a. De locatie met de grootste berekende bodemdaling is WL1-B14. Deze maaiveldddaling is niet toe te schrijven aan bodemdaling door gaswinning of door verweking (§ 6.2), maar kan mogelijk wel worden verklaard door aanwezige slootdempingen (zie bijlage 14) en door onzekerheid in de metingen van 1960 (§ 6.2, Hoogtegegevens voor de gaswinning).

Wat opvalt op dit perceel is dat het gemiddelde beeld is dat het hoogteverschil tussen 1998 (AHN-1) en 2009 (AHN-2) kleiner wordt en het maaiveld volgens deze gegevens in 2009 hoger ligt dan in 1998. Dit wordt veroorzaakt door de onbetrouwbaarheid van het AHN-1.

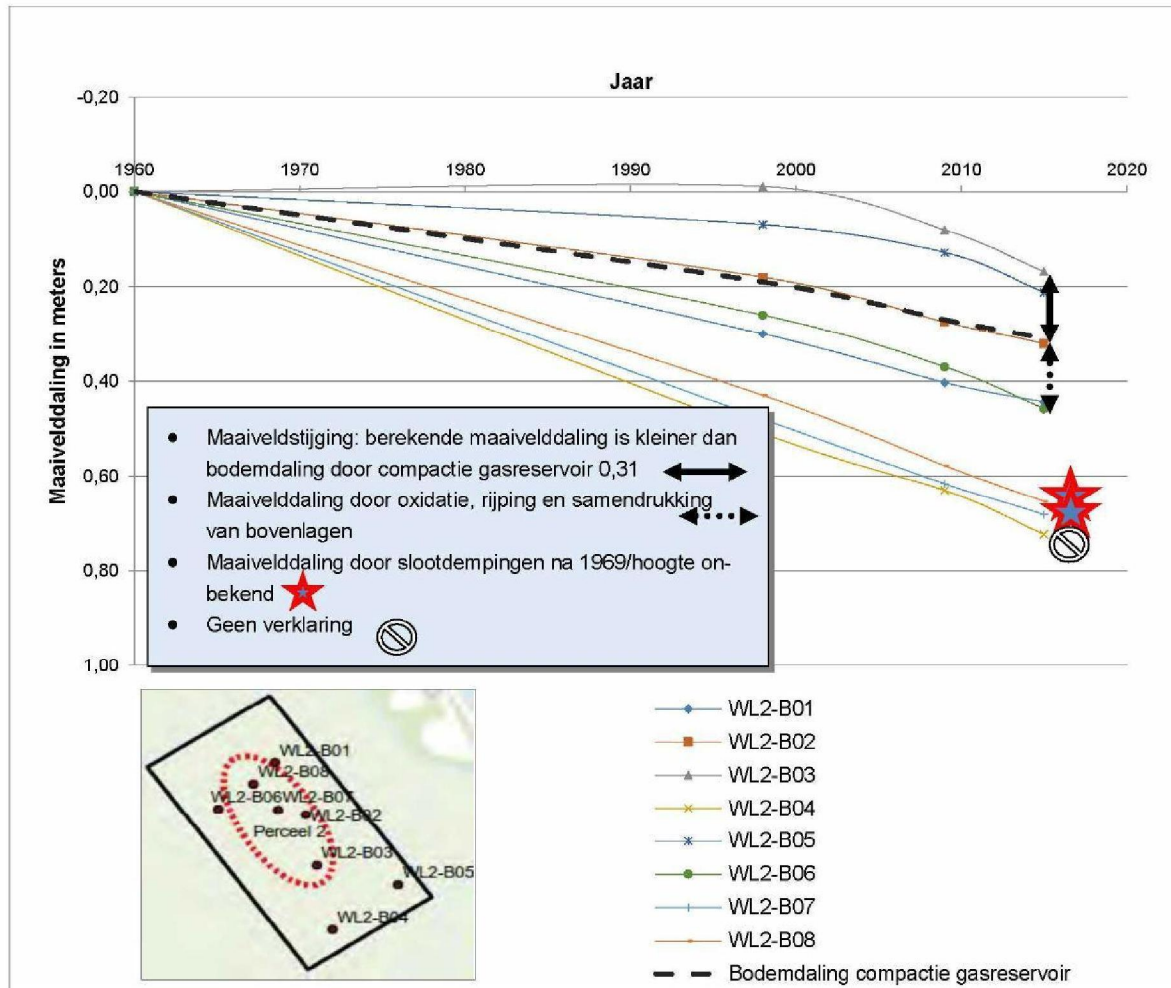
Figuur 6.5 Maaiveldaling boorpunten vanaf 1960 perceel 2, locatie pilot 1

Net zoals bij perceel 1a blijkt uit tabel 6.3 en figuur 6.5 dat op dit perceel de grootte van de opgetreden bodemdaling sterk uiteenloopt en dat bij een aantal boorpunten de berekende maaiveldddaling kleiner is dan de bodemdaling door compactie van het gasreservoir (WL2-B03 en WL2-B05).

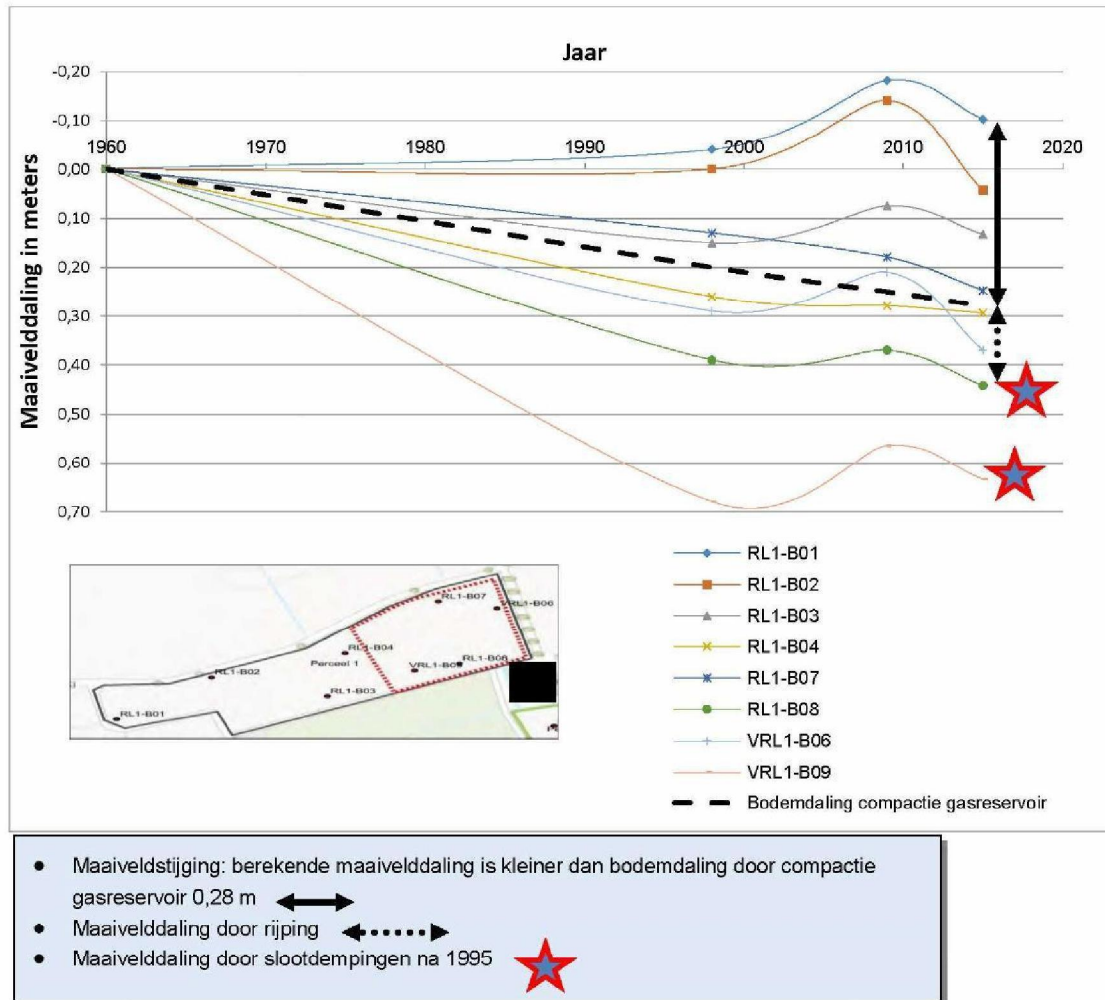
Figuur 6.8 Maaiveldaling boorpunten vanaf 1960 perceel 1, locatie pilot 2

Bij een aantal boorpunten blijkt de maaiveldaling kleiner dan de bodemdaling door compactie van het gasreservoir (RL1-B01, RL1-B02, RL-B03 en RL1-B07). De grootste berekende bodemdaling is bepaald bij boring VRL-B09. Deze daling kan mogelijk worden verklaard door een slootdemping na 1995 (zie figuur 6.9). Boring RL1-B08 waar ook sprake is van bodemdaling, ligt ook in de nabijheid van deze slootdemping. De locaties waar beperkte bodemdaling is berekend kunnen verklaard worden door de onzekerheid van de gegevens in 1960 en de bodemopbouw in combinatie met wijzingen in het waterpeil. Hierdoor heeft mogelijke enige rijping van het kleiprofiel plaatsgevonden.

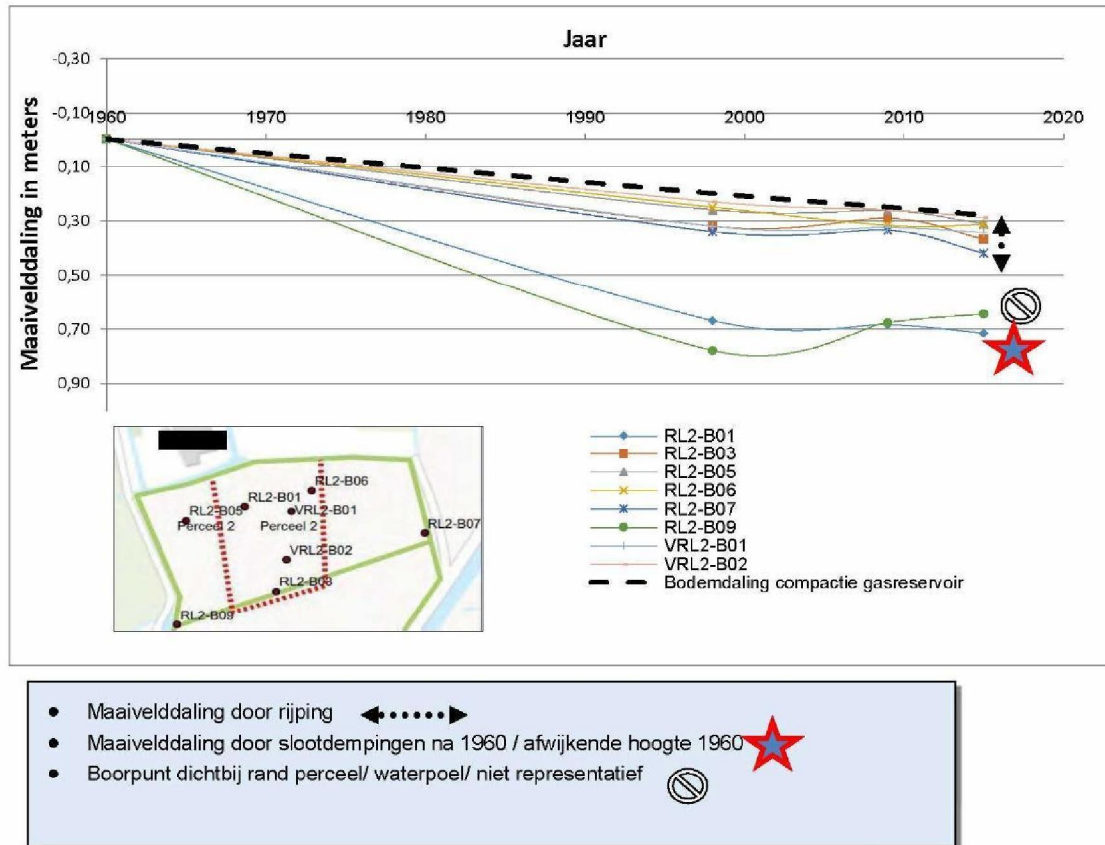
Figuur 6.10 Maaiveldaling boorpunten vanaf 1960 perceel 2, locatie pilot 2

De grootste bodemdaling is berekend bij boring RL2-B01 en RL2-B09. Boring RL2-B09 ligt buiten het gebied met klachten en is vanwege de ligging niet representatief. De bodemdaling bij RL2-B01 kan worden verklaard door een slootdemping na 1960 (zie figuur 6.11) of door onzekerheid in de hoogte van 1960. De locaties waar beperkte bodemdaling is opgetreden, kunnen worden verklaard door onzekerheid in de hoogte van 1960 en de bodemopbouw in combinatie met wijzigingen in het waterpeil. Hierdoor heeft mogelijke enige rijping van het bodemprofiel plaatsgevonden.

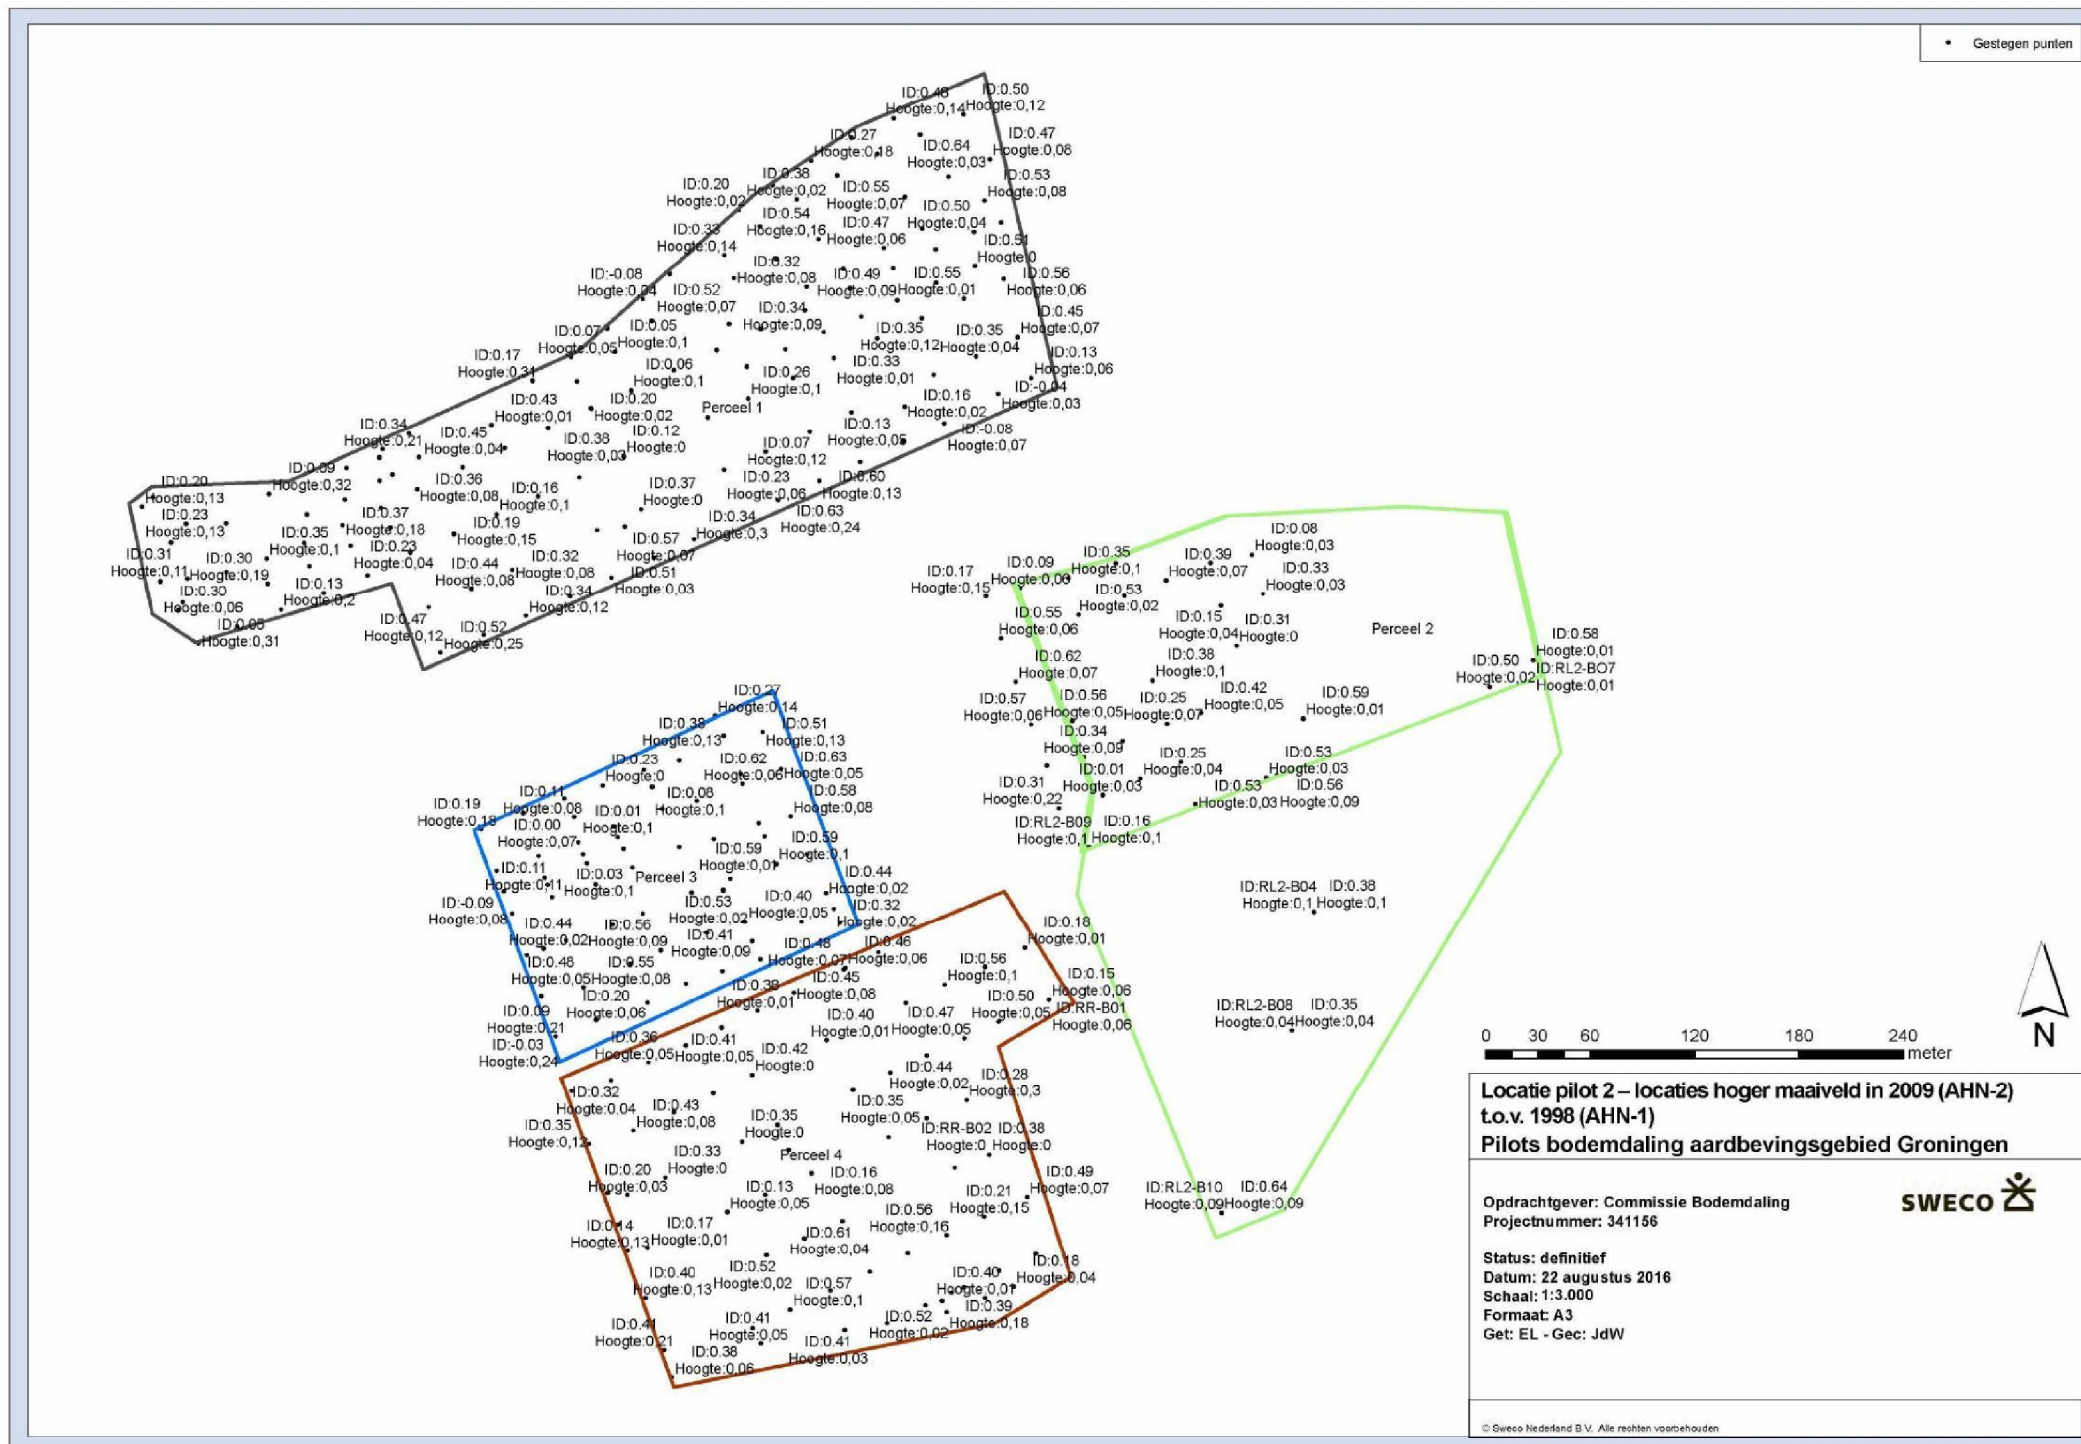
Locaties berekende maaiveldverhogingen

Voor beide locaties is gekeken naar de plekken met een maaiveldstijging tussen het AHN-1 en AHN-2 en het AHN-2 en de meting in 2015. De resultaten zijn opgenomen in bijlage 15.

Bij locatie pilot 1 is op een beperkt aantal plekken een maaiveldstijging berekend tussen 2009 en 2015. Op basis van de periode 1998 (AHN-1) en 2009 (AHN-2) is met name op perceel 1a en 1b een toename in de hoogteligging waarneembaar. Dit wordt vermoedelijk veroorzaakt doordat deze percelen voor 2000 in gebruik waren als akkerbouwgrond en grondbewerkingen de meetgegevens hebben beïnvloed. Perceel 1b was in 2009 nog deels in gebruik als bouwland wat mogelijk de gegevens van het AHN-2 van dit perceel beïnvloedt.

Op locatie pilot 2 zijn een beperkt aantal plekken met een maaiveldverhoging waarneembaar. Deze liggen vooral aan de randen van de percelen. Mogelijk is dit veroorzaakt doordat bij opschonen van de sloten slootvuil/bagger op de kant is gezet.
