**TAXATIERAPPORT BEVINGSCHADE
MELDING 57784
NIEUWE BOTERINGESTRAAT 28 , 9712PM
GRONINGEN**

30 april 2015

ID2150606; 57784/1

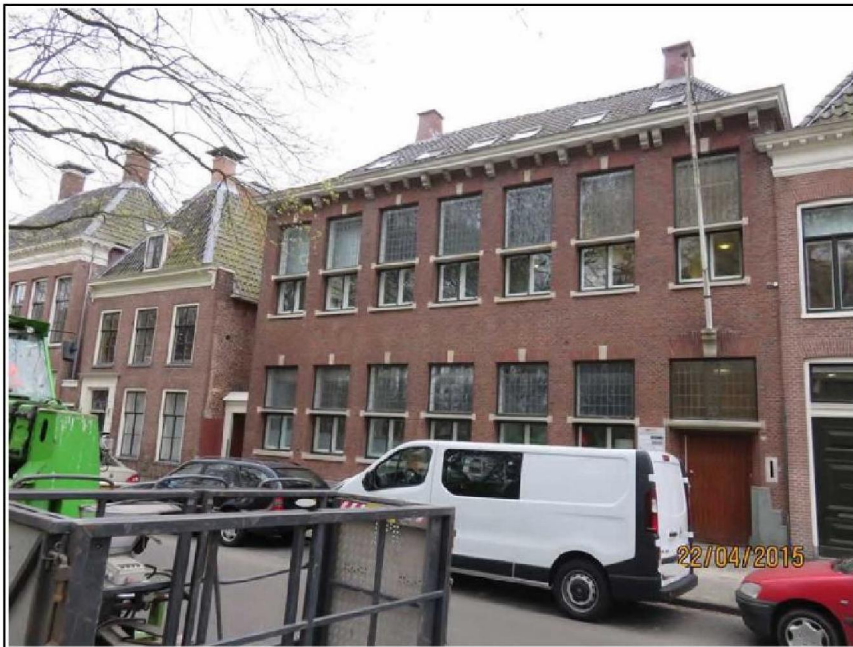
57784 22-4 (4) voorgevel nr 28

Enige zorg bestaat wel, bij gebouwddeel 28 is een horizontale scheur zichtbaar enkele lagen onder de dakgoot. Deze scheur is niet evenwijdig, bij sommige penanten is er geen scheur zichtbaar. De scheur loopt over de voorgevel van rechts naar links, door naar de linker zijgevel, echter loopt niet volledig door. Aan de achtergevel en de aansluiting van de achtergevel op de zijgevel is de scheur dan weer zichtbaar.

Nr	Foto	Schade	Locatie	Maatregel [hoeveelheid]	Toelichting
1	57784 22-4 (4) voorgevel nr 28, 57784 22-4 (5), 57784 22-4 (7), 57784 22-4 (10), 57784 22-4 (11), 57784 22-4 (17), 57784 22-4 (19), 57784 22-4 (30), 57784 22-4 (31), 57784 22-4 (34), 57784 22-4 (35), 57784 22-4 (37), 57784 22-4 (39), 57784 22-4 (45), 57784 22-4 (48), 57784 22-4 (82), 57784 22-4 (88), 57784 22-4 (204), 57784 22-4 (205)	2. Matige scheur: Horizontale scheur in de voeg.	Gebouwdeel 28 Voorgevel, zijgevel.	21.2 Herstellen voegwerk in metselwerk [35 m ¹]	De verticale voeg diep uitslijpen (min 10 cm) het boven liggende werk opvangen door wiggen of dammen. Verlijmen door de voeg te vullen met epoxy o.g.w. en afvoegen.
2	57784 22-4 (12), 57784 22-4 (13), 57784 22-4 (14)	3. Lichte scheur: Verticale scheur	Gebouwdeel 28 Voorgevel, aansluiting gebouw delen 28 en 30	21.2 Nieuwe dilatatie aanbrengen [9 m ¹]	Bestaande voeg uithalen en flexibel afwerken.
