**TAXATIERAPPORT BEVINGSCHADE
MELDING 57784
NIEUWE BOTERINGESTRAAT 28 , 9712PM
GRONINGEN**

24 juni 2015

ID2856942: 57784/2

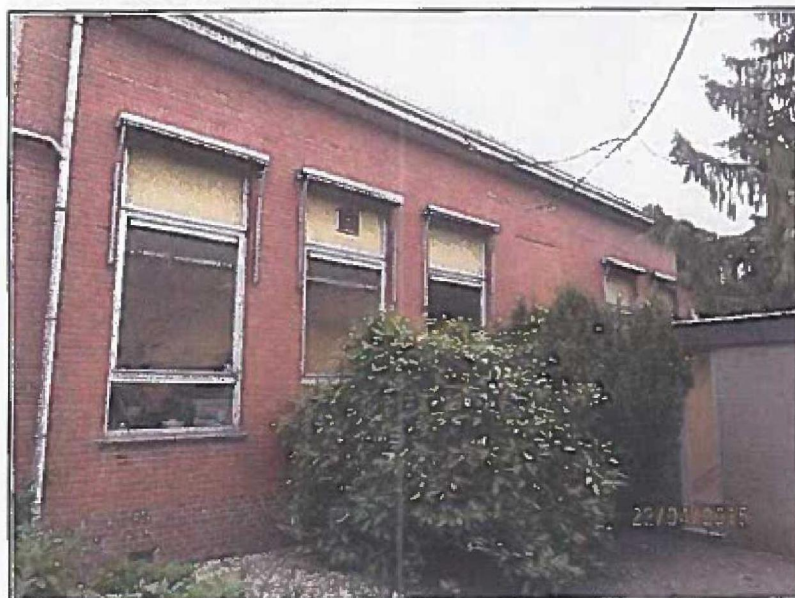
13	57784 22-4 (148), 57784 22-4 (149), 57784 22-4 (150)	3. Lichte scheur: Verticale scheur door voegen en stenen	Gebouwdeel 28 Achtergevel aanbouw.	21.2 Herstellen voegwerk in metselwerk [2 m ²] 21.2 Vervangen steen in gevelmetselwerk [3 stuks]	
15	57784 22-4 (158), 57784 22-4 (159), 57784 22-4 (160)	4. Haarscheur: Verticale scheur door stenen en voegen	Gebouw 28 Zijgevel rechts aanbouw	21.2 Herstellen voegwerk in metselwerk [3 m ²] 21.2 Vervangen steen in gevelmetselwerk [4 stuks]

Schade 13, Verticale scheur door voegen en stenen (57784 22-4 (148))
