Onderwerp: Schademelding naar aanleiding van aardbeving(en)
Betreft schadeadres Iepenlaan 204, 9741 GH Groningen

VERKORT EXPERTISERAPPORT

Betreft : Aardbevingsschaden in Noordoost Nederland

Op 11-08-2015 verrichtte ik een bezoek van expertise bij begraafplaats Selwerderhof aan de Lepenlaan 204 te Groningen. Contactpersoon namens schademelder was 5.1.2e. Op basis van dit bezoek heb ik in overleg met schademelder de schade vastgesteld. Als uitgangspunt van de schadevaststelling heb ik gebruik gemaakt van een calculatie van het door mij ingeschakelde bedrijfsbureau. De door het bedrijfsbureau gemaakte calculatie is aan schademelder gezonden en besproken.

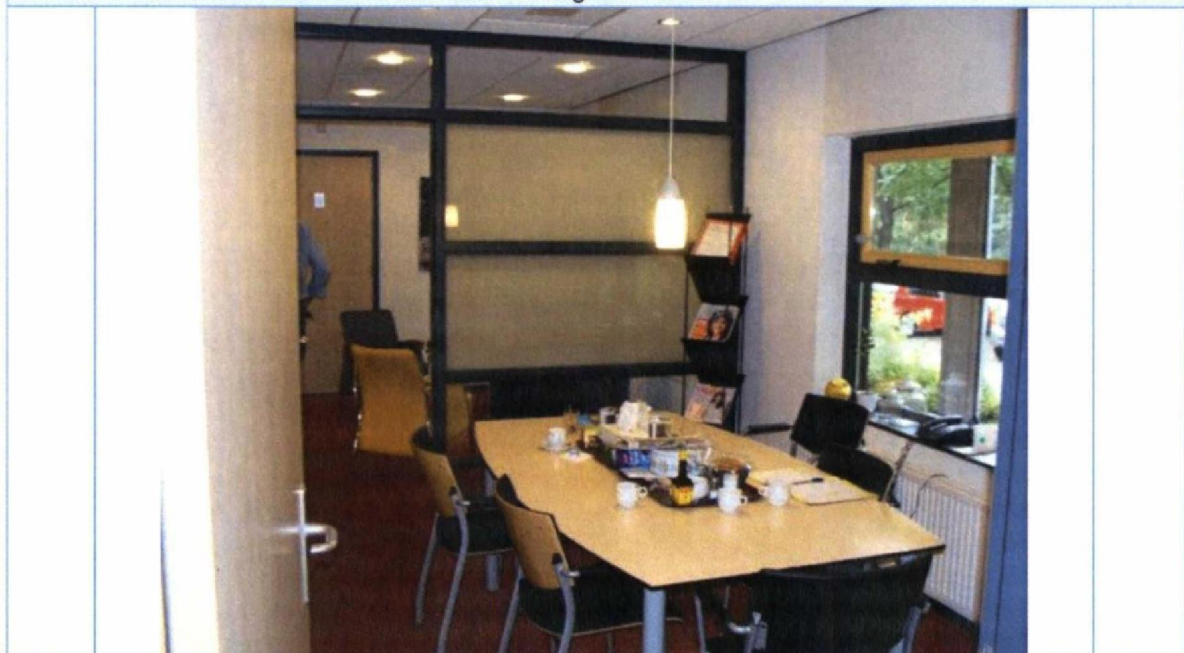
Foto 30. Overzichtsfoto kantine. Geen schade waargenomen.

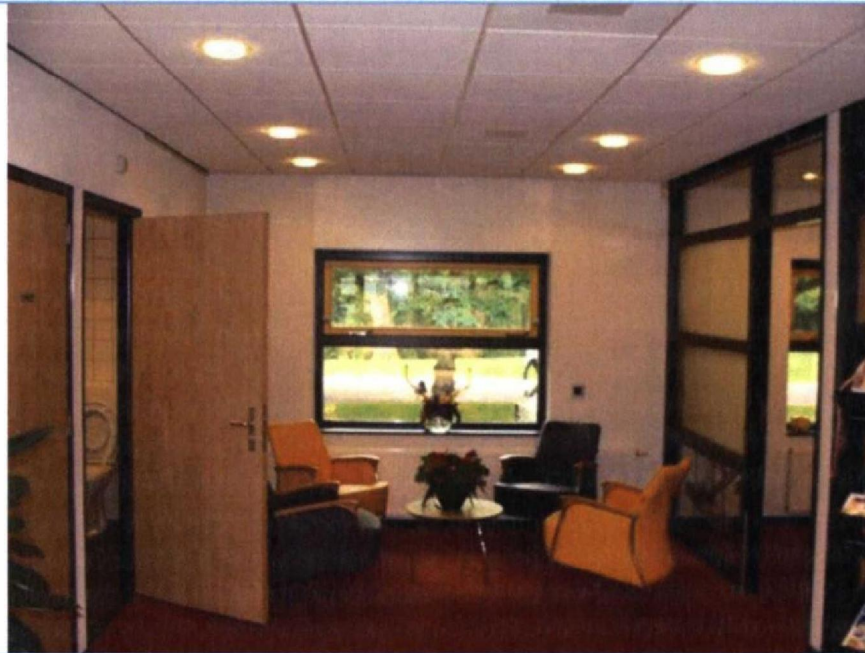
Foto 31. Overzichtsfoto hal/wachruimte. Geen schade waargenomen.

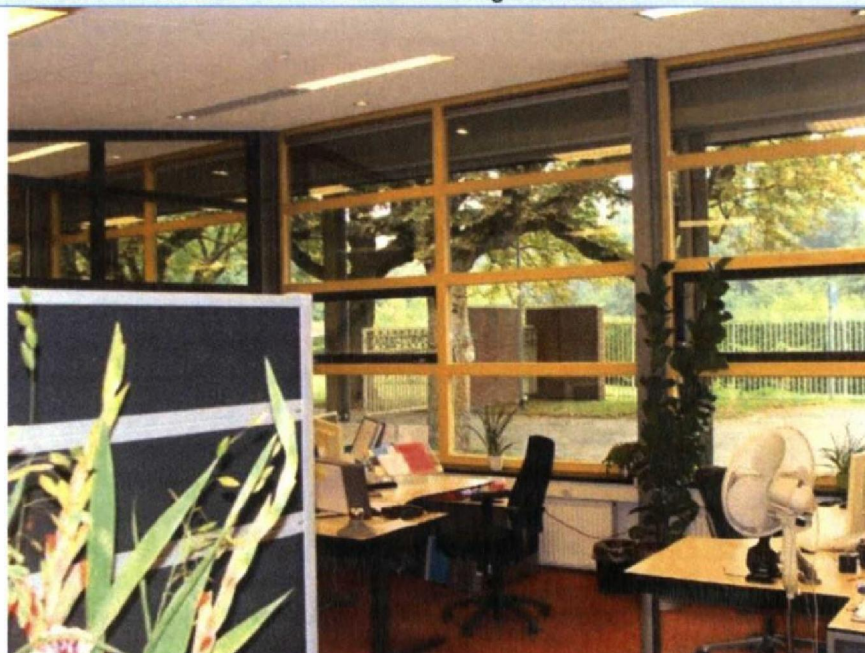
Foto 32. Overzichtsfoto kantoorruimte. Geen schade waargenomen.
