**TAXATIERAPPORT BEVINGSCHADE
MELDING 57784
NIEUWE BOTERINGESTRAAT 28 , 9712PM
GRONINGEN**

ARCADIS

28 mei 2015

ID2150606; 57784/1

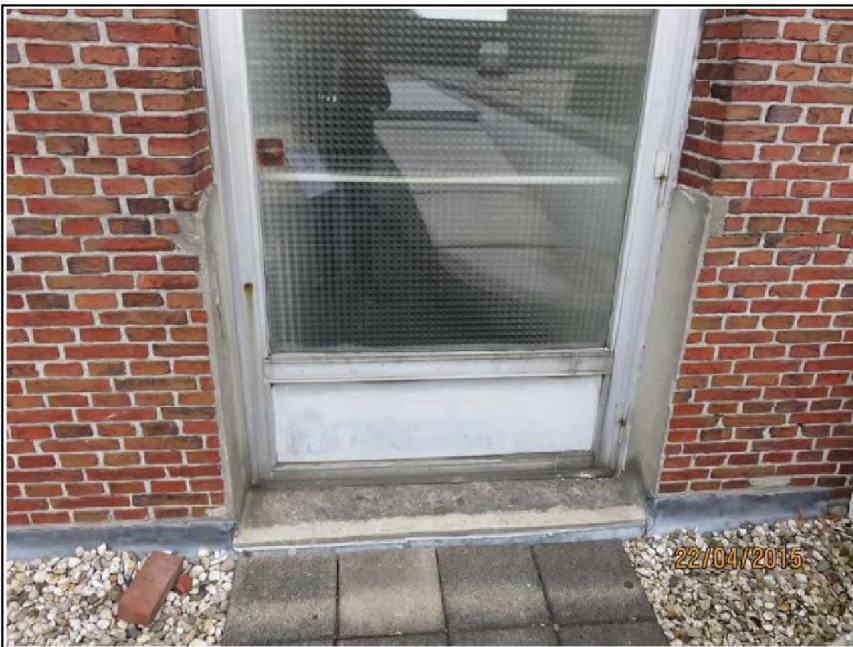
Schade 16, Horizontale scheuren. (57784 22-4 (183))
